消費生活用製品の重大製品事故に係る公表について

介護ベッド用手すりについての注意喚起

介護ベッド用手すりについての注意喚起(管理番号:A201700832)

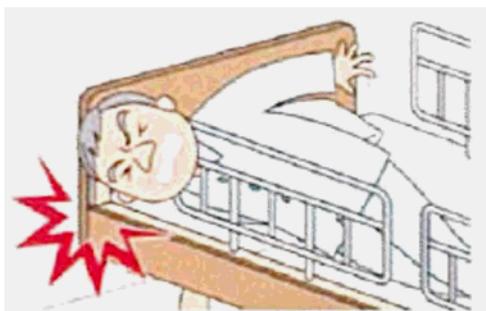
介護ベッド用手すりの使用に際して、これまでに、手すり（サイドレール）とヘッドボード（頭側のついたて）の隙間に首を挟み込む事故、手すりと手すりの隙間に首を挟み込む事故、手すり自体の隙間に頭や腕が入り込む事故などが発生し、死亡又は重傷の重大事故報告が寄せられています。

（手すりとヘッドボードの隙間）

新 J I S 規格に適合していない手すりを使用する場合、首などを挟み込むおそれがあります。よって、御使用中の手すりが新 J I S 規格に適合したものでなければ、新 J I S 規格の適合製品に取り替えていただくことを奨励します。

- ・隙間を塞ぐ対応品を使用する(対応品の内容については、各メーカーに御相談ください。)
- ・クッション材や毛布などで隙間を塞ぐ。
- ・手すりなどの全体をカバーや毛布で覆い、手すり自体の隙間に頭や腕などが入り込まないようにする。
- ・危険な状態になっていないか、定期的にベッド利用者の目視確認を行う。 等

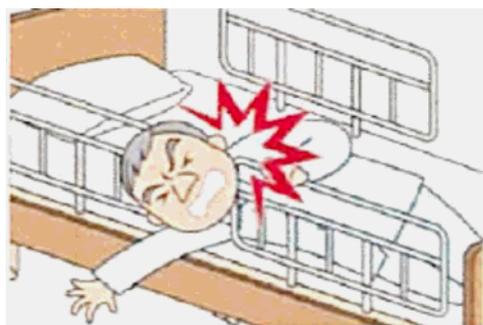
（手すりと手すりの隙間）

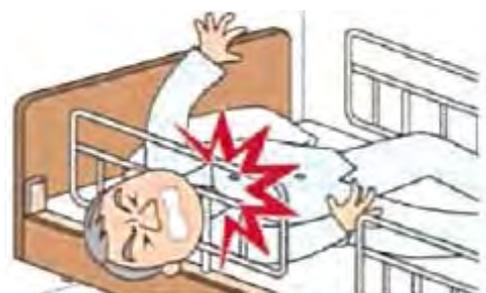
（手すり自体の隙間）

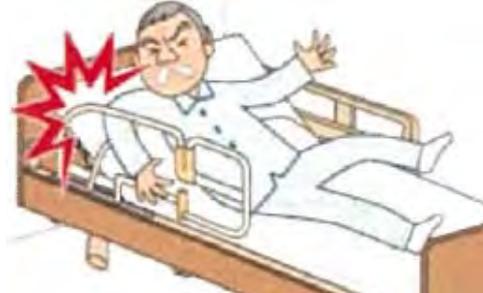
（手すり自体の隙間）

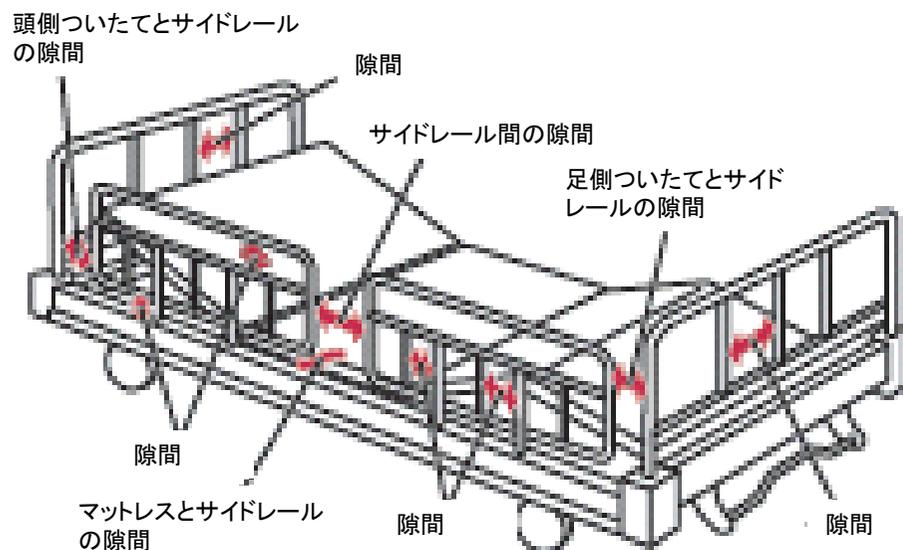
ここが危険な隙間です！

挟み込み防止対策の例
(隙間を塞いで挟まれないようにする)

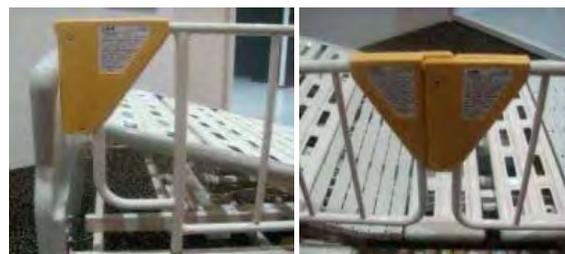
▼補助具(事業者が提供)で隙間を塞ぐ

[頭側ついたてとサイドレールの隙間] [サイドレールとサイドレールの間の隙間]

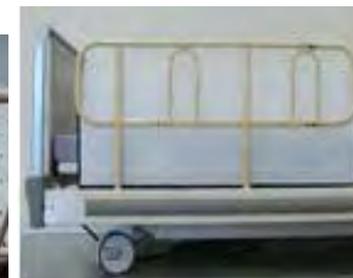
▼サイドレールカバー(事業者が提供)で覆う

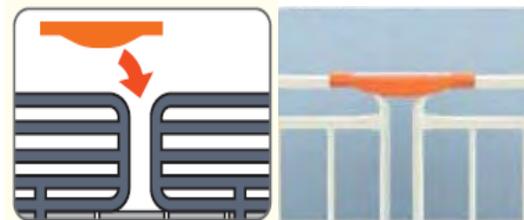
▼スペーサー(事業者が提供)で隙間を塞ぐ

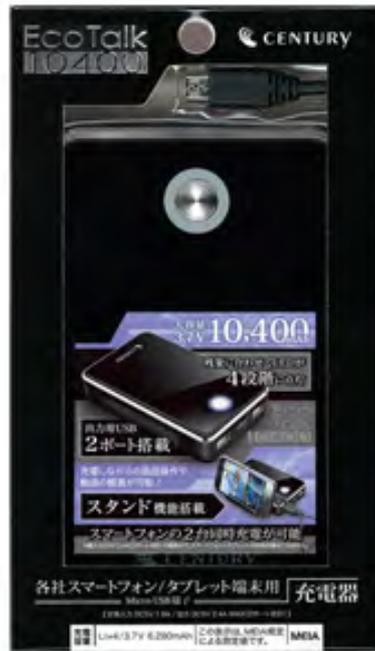
リチウム電池内蔵充電器（管理番号：A201600703）

| 管理番号 | 事故発生日 | 報告受理日 | 製品名 | 機種・型式 | 事業者名 | 被害状況 | 事故内容 | 事故発生都道府県 | 備考 |
|---|---|---|---|---|---|---|---|---|---|
| A201600703 | 平成29年2月9日 | 平成29年2月20日 | リチウム電池内蔵充電器 | ET104-L | 株式会社センチュリー (輸入事業者) | 火災 | 車両内で当該製品及び周辺を焼損する火災が発生した。調査の結果、当該製品のリチウムイオン電池セルが内部短絡したため、異常発熱して出火したものと推定されるが、焼損が著しく、電池セルが内部短絡した原因の特定には至らなかった。 | 秋田県 | 平成29年2月24日にガス機器・石油機器以外の製品に関する事故であって、製品起因か否かが特定できていない事故として公表していたもの |

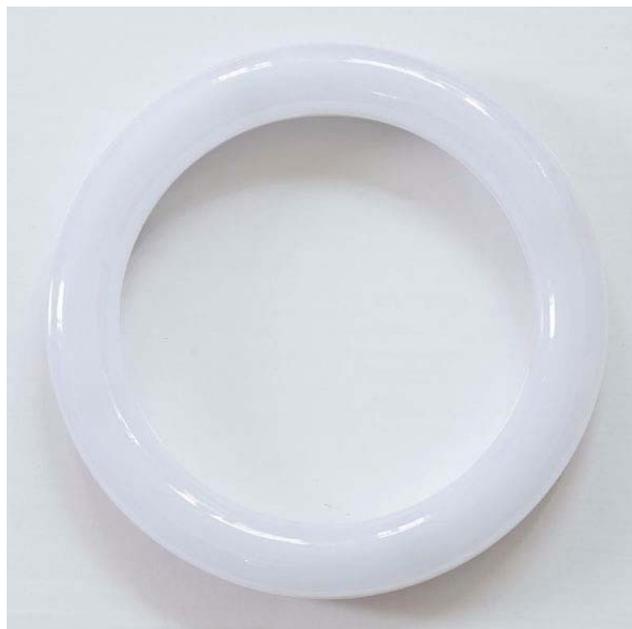
LEDランプ（環形）（管理番号：A201700834）

| 管理番号 | 事故発生日 | 報告受理日 | 製品名 | 機種・型式 | 事業者名 | 被害状況 | 事故内容 | 事故発生都道府県 | 備考 |
|---|---|---|---|---|---|---|---|---|---|
| A201700834 | 平成30年2月18日 | 平成30年3月26日 | LEDランプ(環形) | W225 | ヒカリバンク株式会社 (輸入事業者) | 火災 | 当該製品を使用中、当該製品を焼損する火災が発生した。現在、原因を調査中。 | 東京都 | 事業者が重大製品事故として認識したのは平成30年3月16日 |
