# 廃炉・汚染水対策ニューズレター

## ロボットを用いて、1号機原子炉格納器内部調査を実施しました

4月10日から20日にかけて、形状変化型ロボット※を用いて、福島第一原子力発電所1号機の原子炉格納容器内部の調査を実施しました。

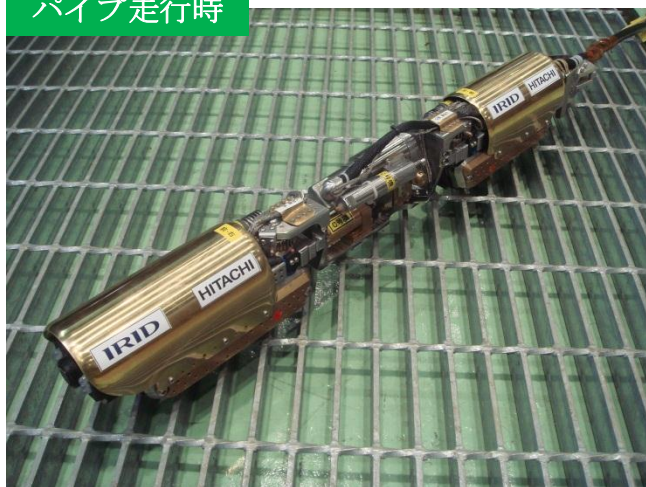
パイプ走行時

※格納容器内に進入するときは、狭いパイプ内を通れるように「棒状」に、格納容器内に入った後は、安定して走行できるように「コの字」型に変形。原子炉格納容器内の状況について、搭載したカメラ、線量計、温度計を用いて情報収集が可能。

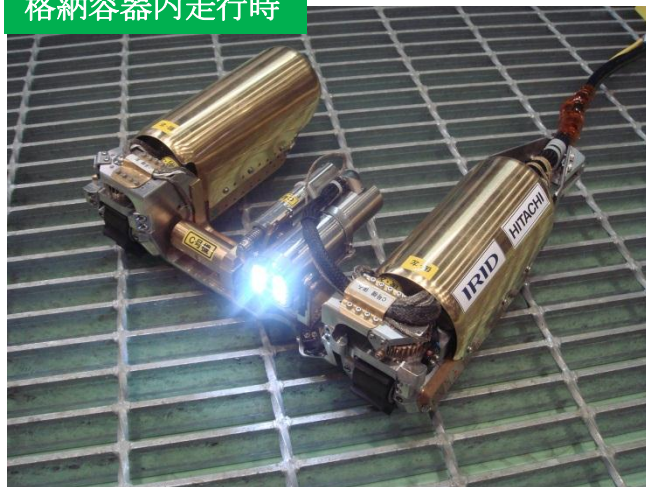
格納容器内走行時

- ①燃料デブリが落ちていると想定している格納容器地下階へ降りる階段付近には障害物は見られず、今後、この階段を使用して（ロボットが）燃料デブリの調査を行うことが可能。
- ②格納容器内の線量は当初の想定よりも低かったこと、
- ③格納容器内の様々な設備に大きな損傷がないことなどです。

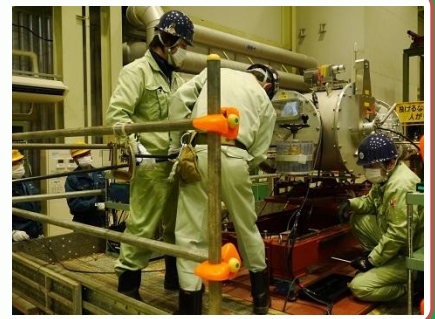
**高橋さん：** ロボット開発に関して苦労した点は、格納容器内部の環境がわからない中で装置の仕様を決めて開発しなければならなかったことです。放射線の影響により電子部品が劣化してしまいますので、ロボット本体に積み込む電子部品は極力減らし、その代わりに格納容器外側に置いて、ケーブルで接続するという工夫を行いました。
