福島第一原子力発電所

< 参考資料 1 >
2015年9月4日
東京電力株式会社

「現場の今」・「現場の変化」(2015年4月～8月)

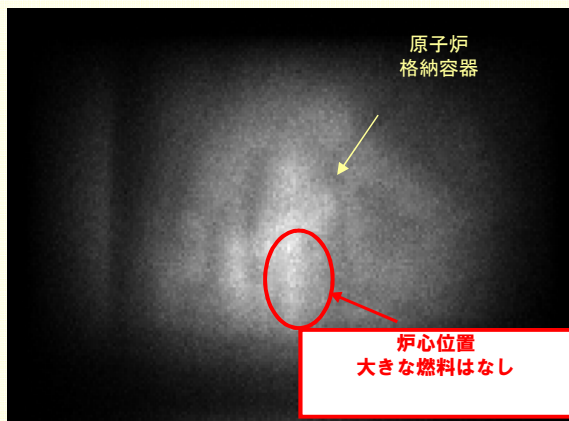
<内部撮影映像>

1号機原子炉内調査結果

1号機原子炉内の燃料デブリの状況を調査するため、宇宙線由来のミュオン（素粒子の一種）を用いた燃料デブリ位置測定を2015/2/12から5/19にかけて実施。

約3か月の測定により、データが蓄積し統計誤差が減少したことから、炉心部に大きな燃料がないことを定量的に確認できた。

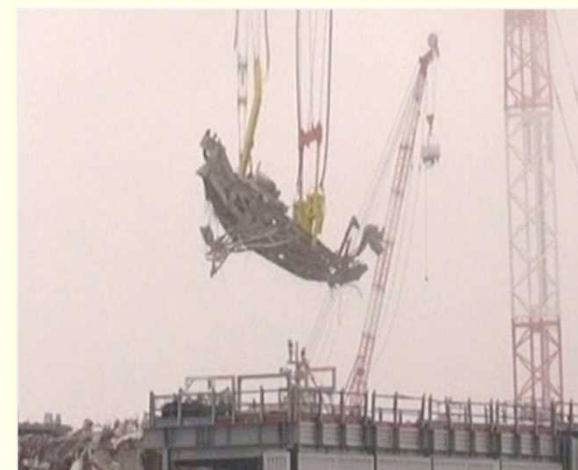
<8/2に撤去した燃料交換機>

3号機燃料交換機取り出し完了

2015/8/2、3号機使用済燃料プール内で最も大きなガレキである燃料交換機の撤去を実施し、安全に作業を終了。引き続き、燃料取り出しに向けて、使用済燃料プール内のガレキ撤去作業および原子炉建屋最上階の線量低減作業を進める。

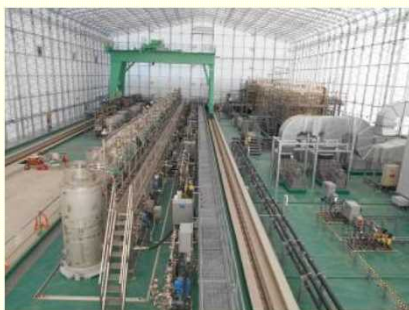
<高性能多核種除去設備>

汚染水(RO濃縮塩水)の処理完了

多核種除去設備(ALPS)等、7種類の設備を用い、汚染水の処理を進め、タンク底部の残水を除き、2015/5/27に汚染水の処理が完了。

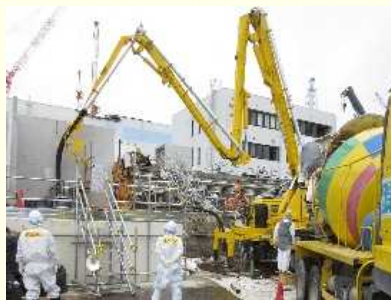
<作業の様子>

2,3号機海水配管トレンチ滞留水除去・充填完了

海水配管トレンチ(注)内の滞留水除去は、2号機が2015/6/30、3号機が7/30に完了。また、海水配管トレンチ内の充填作業は、2号機が7/10に、3号機が8/27に完了。高濃度の滞留水の万一の漏えいに対する大幅なリスク低減が図られた。

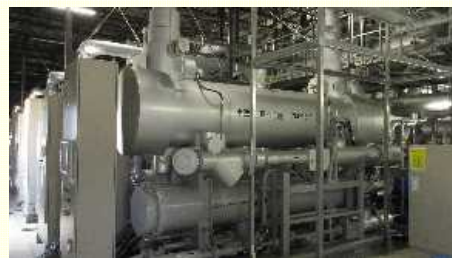
<冷凍機設置状況>

陸側遮水壁試験凍結の状況

2014/6/2より4ブロックから掘削作業を開始し、順次凍結管の設置を実施。

2015/4/30からは18箇所(凍結管58本、山側の約6%)において試験凍結を実施中。

試験凍結において、凍結管等に循環される冷媒の温度により設備全体の稼動状況を確認中。また、地中温度などから本格運用時に留意すべき点を確認中。

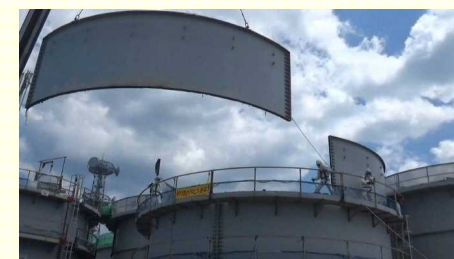
<作業の様子>

フランジ型タンクから溶接型タンクへのリプレース

タンクの信頼性向上のため、フランジ型タンクから溶接型タンクへのリプレースを順次、実施している。解体にあたっては、ダストの飛散リスクの抑制や、毎日、解体タンクの上部のダスト測定を実施。解体したタンク片は、減容エリア(既設倉庫)で大型バンドソーにより切断減容処理を行い適切に保管する。

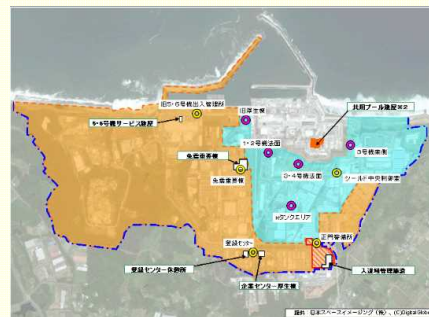
全面マスク着用を不要とするエリアの拡大

除染作業の実施により、構内の線量低減に伴い、夏場の熱中症発生リスクや作業負荷の軽減、作業性向上のため、順次エリアを見直し。

2015/5/29からは、全面マスク着用を不要とするエリアを構内の約90%まで拡大。
