「廃炉」の主な作業項目と作業ステップ

～4号機使用済燃料プールからの燃料取り出しが完了しました。1～3号機の燃料取り出し、燃料デブリ(注1)取り出しの開始に向け順次作業を進めています～

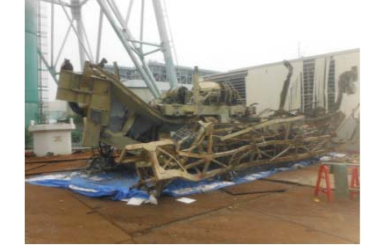
3号機の使用済燃料プールからの燃料取り出しに向け、プール内の大型ガレキ撤去作業を進めています。
3号機使用済燃料プール内の大型ガレキ撤去作業は、2014年8月のガレキ落下を受け中断していましたが、追加の落下対策を実施し、2014年12月より大型ガレキ撤去作業を再開しています。

(8/21に撤去した燃料交換機)

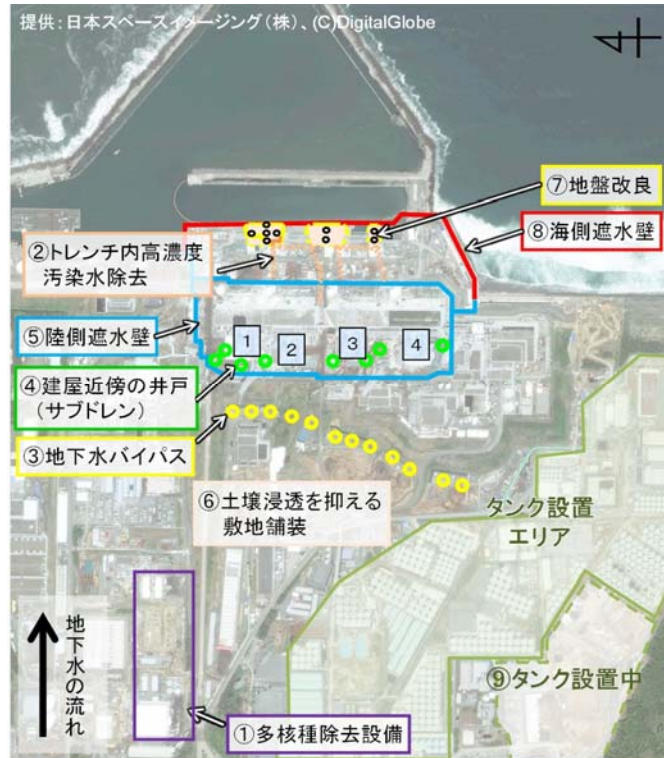
～事故で溶けた燃料を冷やした水と地下水が混ざり、1日約300トンの汚染水が発生しており、下記の3つの基本方針に基づき対策を進めています～

方針1. 汚染源を取り除く

- ①多核種除去設備等による汚染水浄化
- ②トレンチ(注3)内の汚染水除去
(注3) 配管などが入った地下トンネル。

方針2. 汚染源に水を近づけない

- ③地下水バイパスによる地下水汲み上げ
- ④建屋近傍の井戸での地下水汲み上げ
- ⑤凍土方式の陸側遮水壁の設置
- ⑥雨水の土壌浸透を抑える敷地舗装

方針3. 汚染水を漏らさない

- ⑦水ガラスによる地盤改良
- ⑧海側遮水壁の設置
- ⑨タンクの増設(溶接型へのリプレイス等)

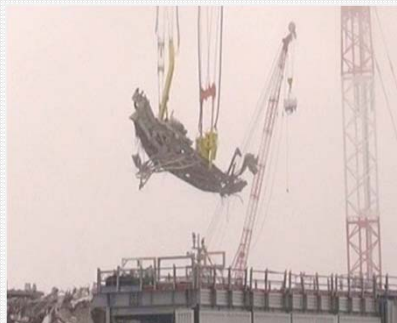
＜燃料交換機撤去作業の状況＞

3号機燃料交換機撤去完了

8/2、3号機使用済燃料プール内で最大の大型ガレキである燃料交換機の撤去を実施し、安全に作業を終了しました。
