「廃炉」の主な作業項目と作業ステップ

～4号機使用済燃料プールからの燃料取り出しが完了しました。1～3号機の燃料取り出し、燃料デブリ(注1)取り出しの開始に向け順次作業を進めています～

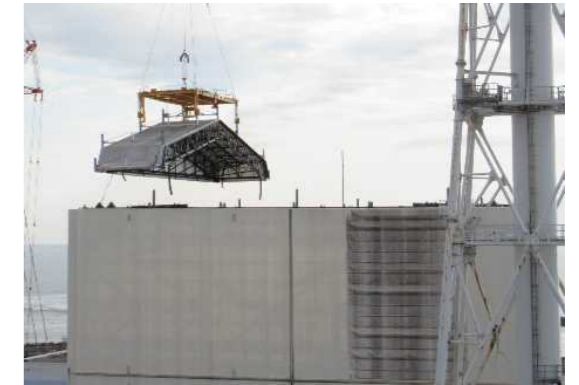
1号機の使用済燃料プールからの燃料取り出しに向け、建屋カバーの解体作業を進めています。

2015年7月より建屋カバーの解体を開始しています。作業にあたっては、十分な飛散抑制対策と、放射性物質濃度の監視を行いながら、着実に進めてまいります。

(1号機建屋カバー解体作業の状況)

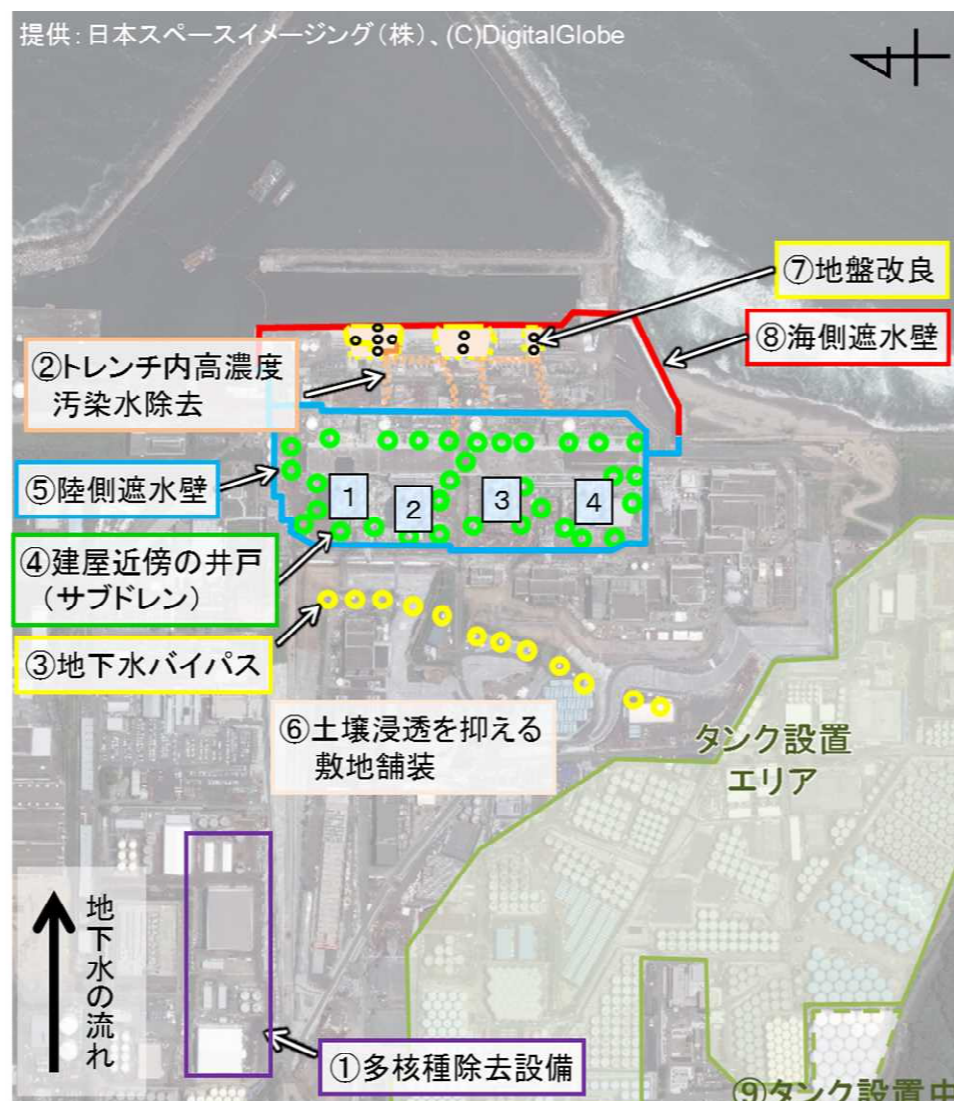
～汚染水対策は、下記の3つの基本方針に基づき進めています～

方針1. 汚染源を取り除く

- ①多核種除去設備等による汚染水浄化
- ②トレンチ(注3)内の汚染水除去
(注3) 配管などが入った地下トンネル。

方針2. 汚染源に水を近づけない

- ③地下水バイパスによる地下水汲み上げ
- ④建屋近隣の井戸での地下水汲み上げ
- ⑤凍土方式の陸側遮水壁の設置
- ⑥雨水の土壌浸透を抑える敷地舗装

方針3. 汚染水を漏らさない

- ⑦水ガラスによる地盤改良
- ⑧海側遮水壁の設置
- ⑨タンクの増設(溶接型へのリプレイス等)

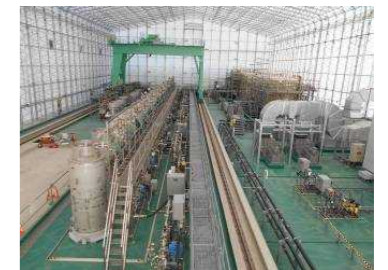
多核種除去設備(ALPS)等

- ・タンク内の汚染水から放射性物質を除去しリスクを低減させます。
- ・多核種除去設備に加え、東京電力による多核種除去設備の増設(2014年9月から処理開始)、国の補助事業としての高性能多核種除去設備の設置(2014年10月から処理開始)により、汚染水(RO濃縮塩水)の処理を2015年5月に完了しました。
- ・多核種除去設備以外で処理したストロンチウム処理水について、多核種除去設備での処理を進めています。

(高性能多核種除去設備)

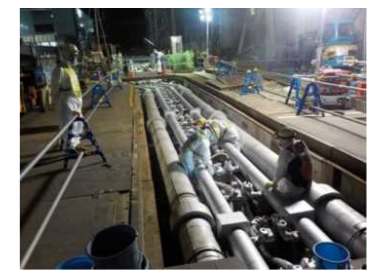
凍土方式の陸側遮水壁

- ・建屋を陸側遮水壁で囲み、建屋への地下水流入を抑制します。
- ・2013年8月から現場にて試験を実施しており、2014年6月に着工しました。
- ・2015年4月末より試験凍結を開始しました。
- ・山側部分の工事が2015年9月に完了しました。
- ・海側部分の工事は凍結管設置が11月に完了しました。(陸側遮水壁 配管敷設状況)

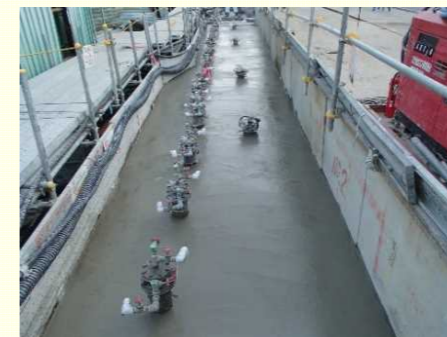
先行して凍結を開始する山側の工事は、9/15に完了しています。海側についても凍結管の設置工事が11/9に完了しました。引き続き、配管の設置等の工事を行っていきます。

<陸側遮水壁海側 凍結管設置状況>
