# 廃炉・汚染水対策に関する国の取組

原子力災害対策本部 廃炉・汚染水対策チーム  
平成29年3月4日

# 福島第一原発 2号機における格納容器内部調査

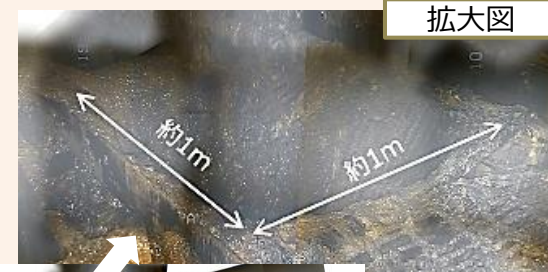
拡大図

格子状の足場  
が脱落

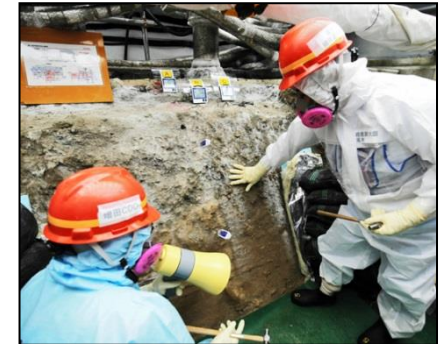
## 【凍土壁の凍結状況】

約1.2mの深さを掘削し、凍結ラインから1.5m離れた地点で凍結を確認。
