# 廃炉・汚染水対策に関する 東京電力の取組 ～福島第一原子力発電所の状況～

2017年3月4日

東京電力ホールディングス株式会社

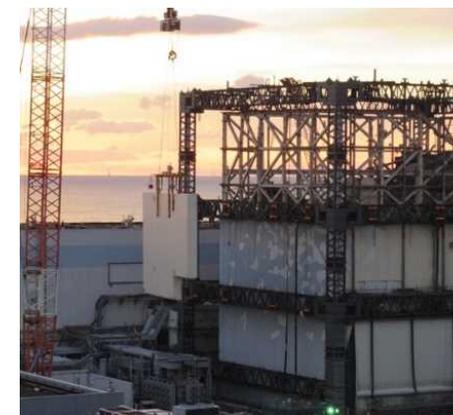
建屋カバー壁パネル  
取り外し作業の状況  
(2016年11月10日撮影)

- 使用済燃料プールからの燃料取り出しに向け、震災直後に設置した建屋カバーの屋根パネル・壁パネルの取り外しを2016年11月に完了しました。パネル取り外し以降も、敷地境界等に設置したダストモニタ指示値の有意な変動はありません。
- オペレーティングフロア（以下、「オペフロ」という。）には、崩落した屋根等の瓦礫が散乱しています。現在、オペフロの瓦礫撤去計画策定のための調査を実施しており、3月中旬より、防風シート等取付のため、柱・梁の取り外しに着手します。

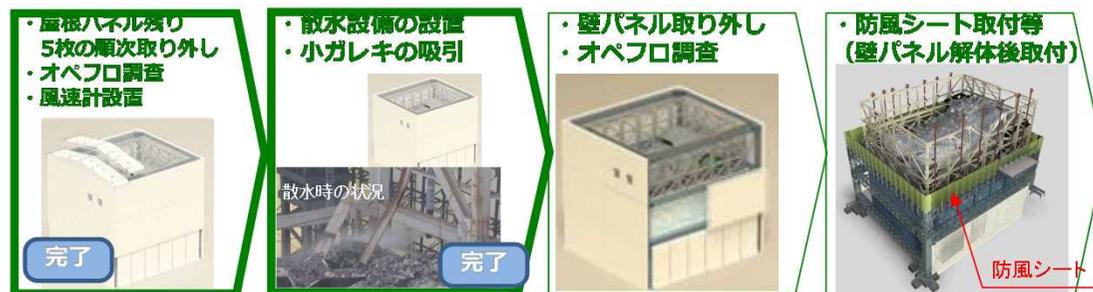
### 建屋カバーの解体工事の流れ

現在実施中

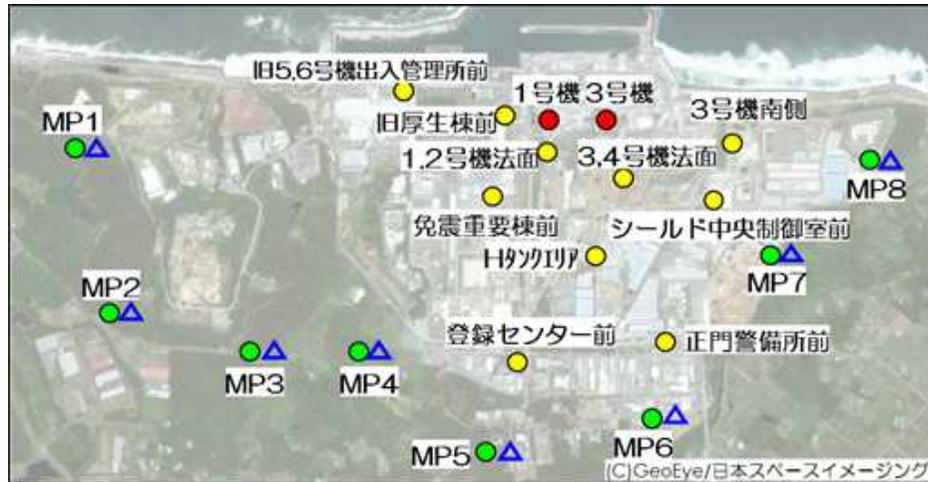
構内の監視体制

- 発電所全体からの影響を把握するために、放射線や放射性物質濃度等を監視しています。
- 1・3号機では、燃料取り出しに向け、オペフロ上等で作業を実施しておりますが、空气中的放射性物質濃度は警報設定値に比べ低い値で推移しています。

凡例	監視箇所
●	オペフロ上のダストモニターで監視(1, 3号機各4箇所)
●	構内ノーマスクエリアのダストモニター(10か所)
△	敷地境界ダストモニター(8箇所)による監視
●	敷地境界モニタリングポスト(MP)(8箇所)

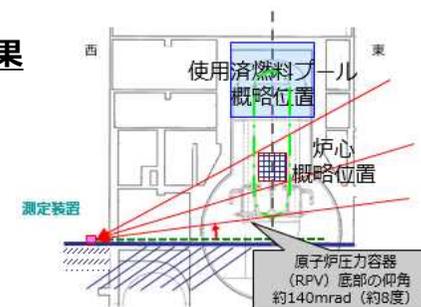
### ミュオン測定結果

- ・原子炉内燃料デブリの位置を把握するため、2016年3月～7月にかけて、原子炉建屋を透過する宇宙線由来のミュオン（素粒子の一種）を測定しました。測定の結果、燃料デブリの大部分が圧力容器底部に存在していると推定しています。

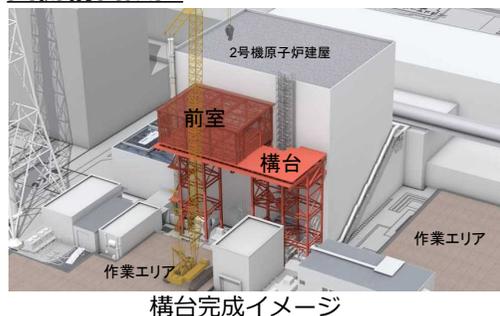
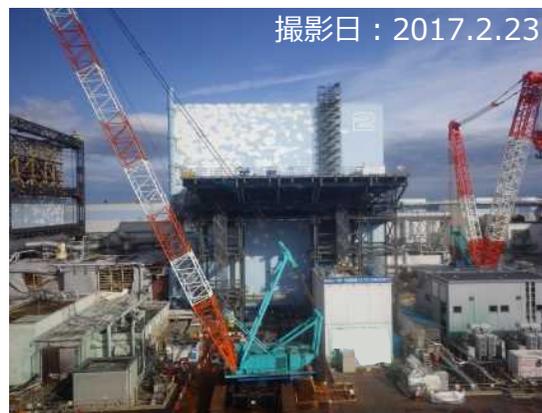
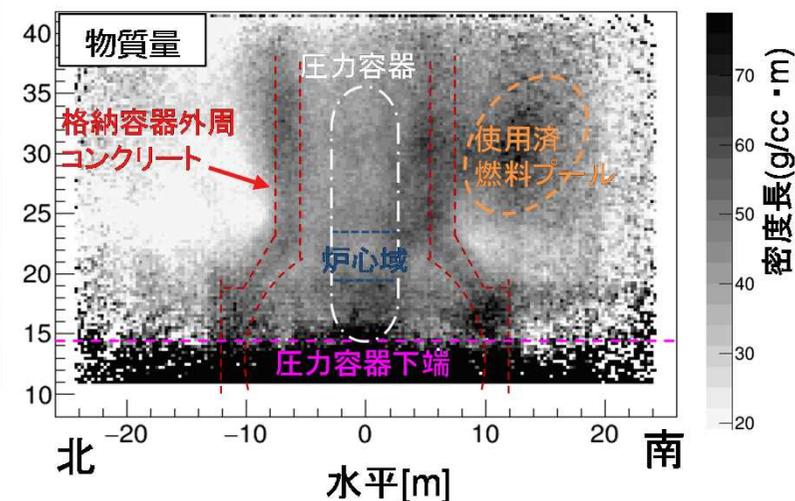
### 西側構台設置

- ・2号機原子炉建屋は震災前の形状を保っていますが、作業の安全性、敷地外への影響、早期リスク低減の観点を考慮し、原子炉建屋上部を全面解体することを計画しています。
- ・原子炉建屋上部解体に先立ち、オペフロ内で準備作業（使用済燃料プールの養生設置等）を行うための搬出入用の開口を設置します。（2月21日、構台設置完了。引き続き、前室※設置に向けて準備作業を実施中。） ※放射性物質の飛散抑制のため、開口全体を覆う計画

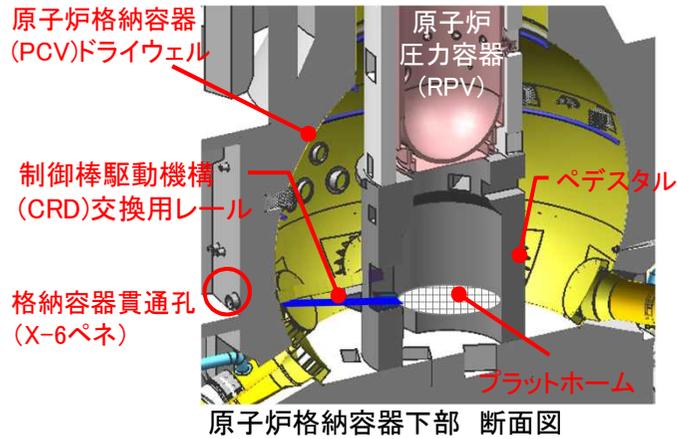
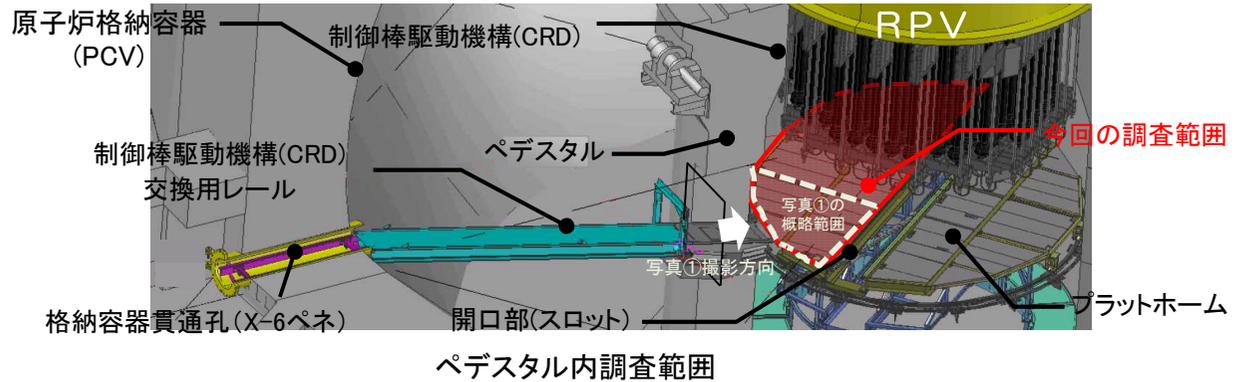
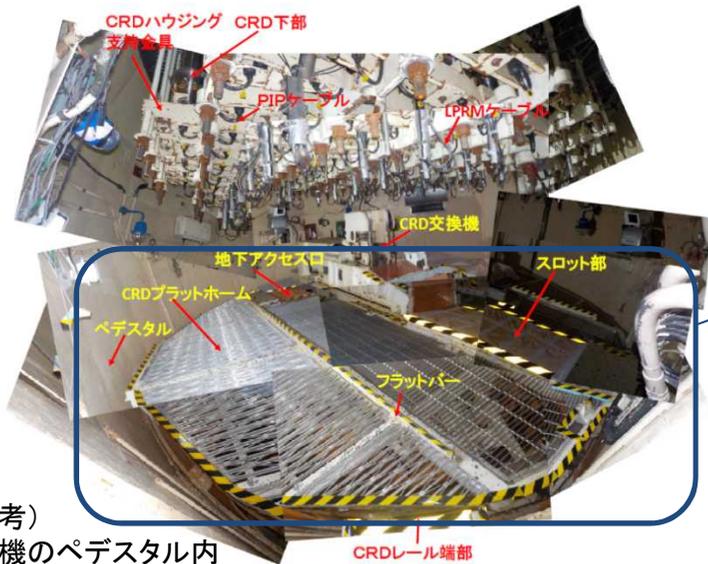
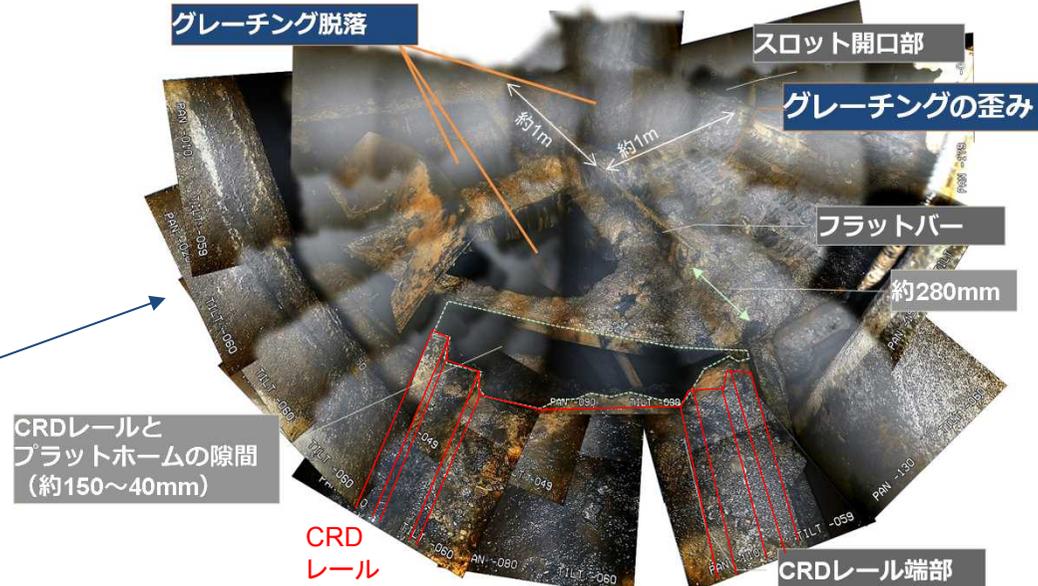
写真① 2号機のペDESTAL内調査画像

- ・ 2017年1月～2月にかけて、格納容器内部の調査を行いました。CRD交換用レール及びペDESTAL内において、堆積物やグレーチングの脱落等の状況を確認しました。
- ・ また、線量計を搭載したロボットによる調査により、CRD交換用レール上において、約210Sv/hの線量率を確認しました。
- ・ 今後、一連の調査で得られた情報を評価し、今後の格納容器内部調査の計画に反映します。

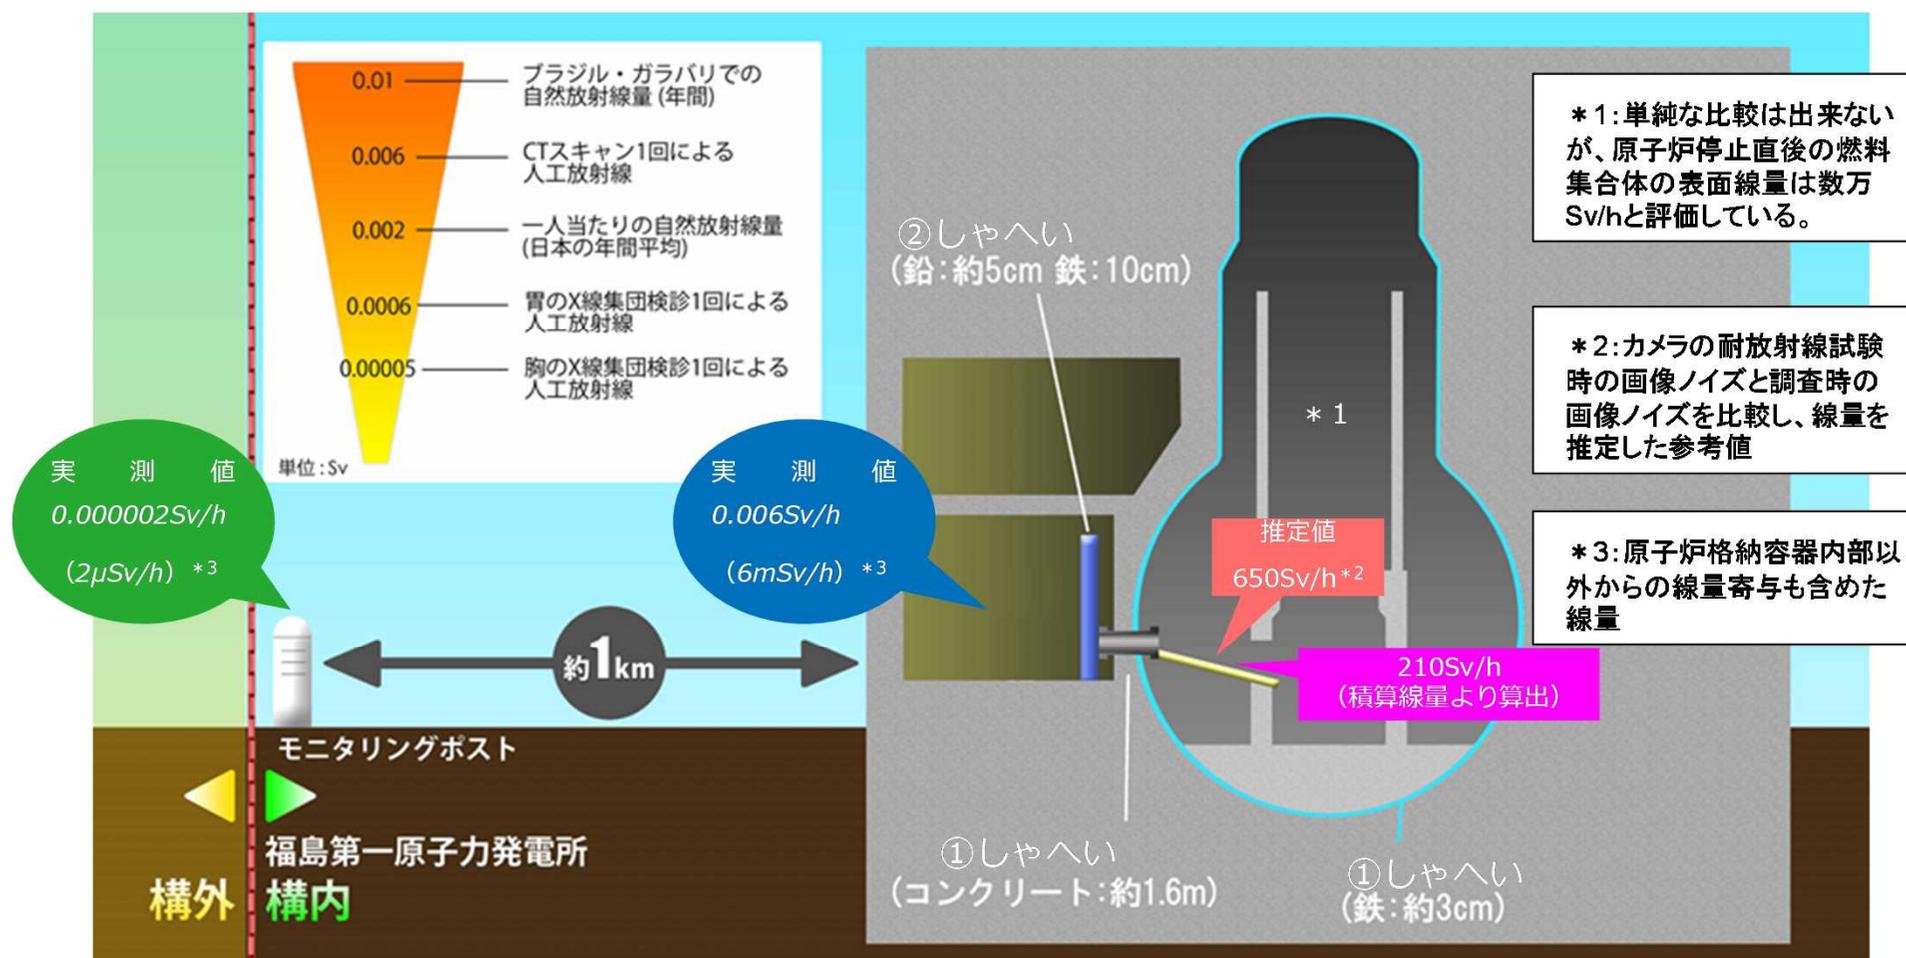
- 体外から受ける放射線量は、「遮へいをする」「距離をとる」「時間を短くする」ことで低減できます。
  - ・2号機の格納容器内で確認された線量は、遮へい（鉄、コンクリート、鉛の壁）等により低減され、構外への影響はありません。・・・①  
 （参考：敷地境界境界付近における放射線量は $2\mu\text{Sv/h}$ 程度）
- また、作業員も同様に遮へいと時間管理（交代対応）により、被ばく低減を図っています。・・・②

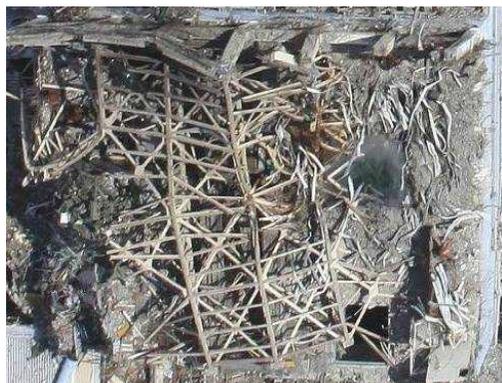
大型ガレキ撤去着手前のオペフロ（撮影日2011年3月24日）

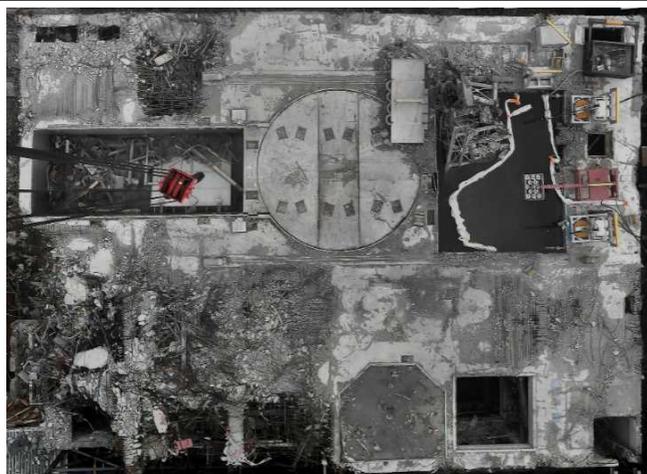
大型ガレキ撤去完了後のオペフロ（撮影日2014年1月31日）

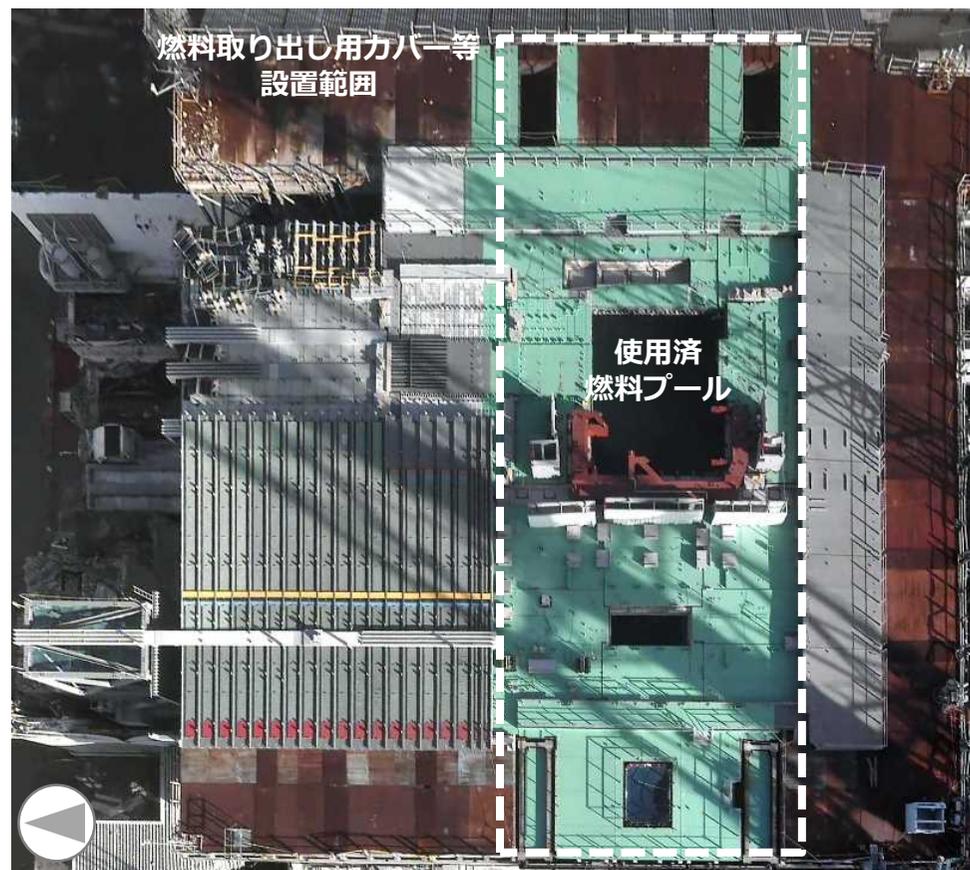
オペレーティングフロア遮へい体設置完了（撮影日：2016年12月12日）

- 燃料取り出し作業等の一部は有人作業となるため、継続的に有人作業が可能なレベルまでオペフロ床面の除染及び遮へいによる線量低減対策を実施しました。（除染：2016年6月10日完了、遮へい：2016年12月2日完了）
- 現在、燃料取り出し用カバーの設置作業を実施しています。

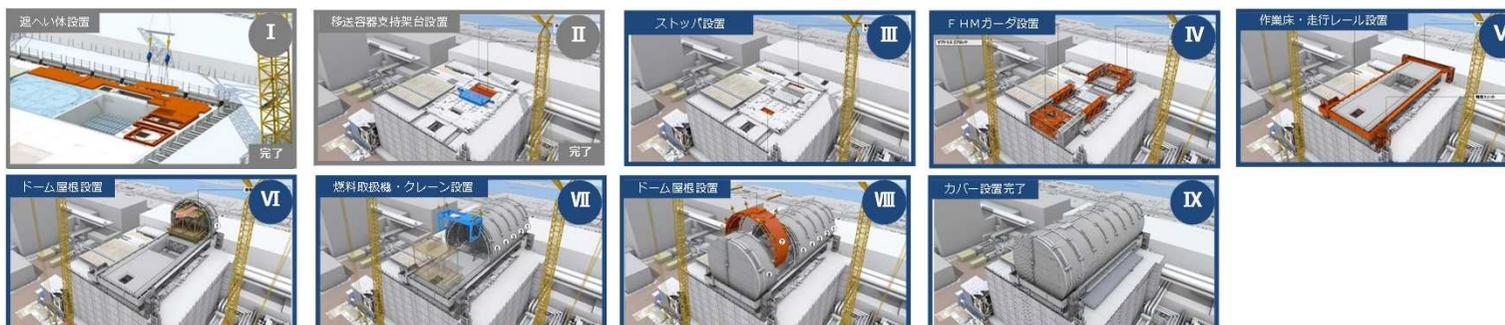
燃料取り出し用カバー等設置の作業ステップ

(補足) I～IX：下図作業ステップ番号を示す

- ステップⅢ～Ⅳ：門型架構の設置
- ステップⅤ：作業床および走行レールの設置
- ステップⅥ～Ⅸ：ドーム屋根部材および燃料取扱設備等の設置

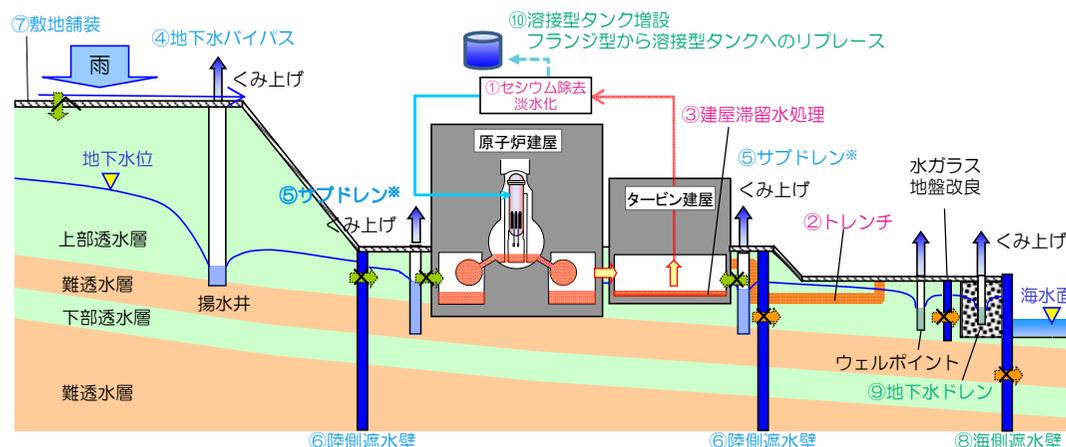
- 福島第一原子力発電所では、山側から海側に流れている地下水が原子炉建屋等に流れ込み、新たな汚染水となっています。
- このため、「汚染源を取り除く」、「汚染源に水を近づけない」、「汚染水を漏らさない」という3つの基本方針に基づいて、予防的・重層的に対策を実施しています。

※：建屋周辺の井戸

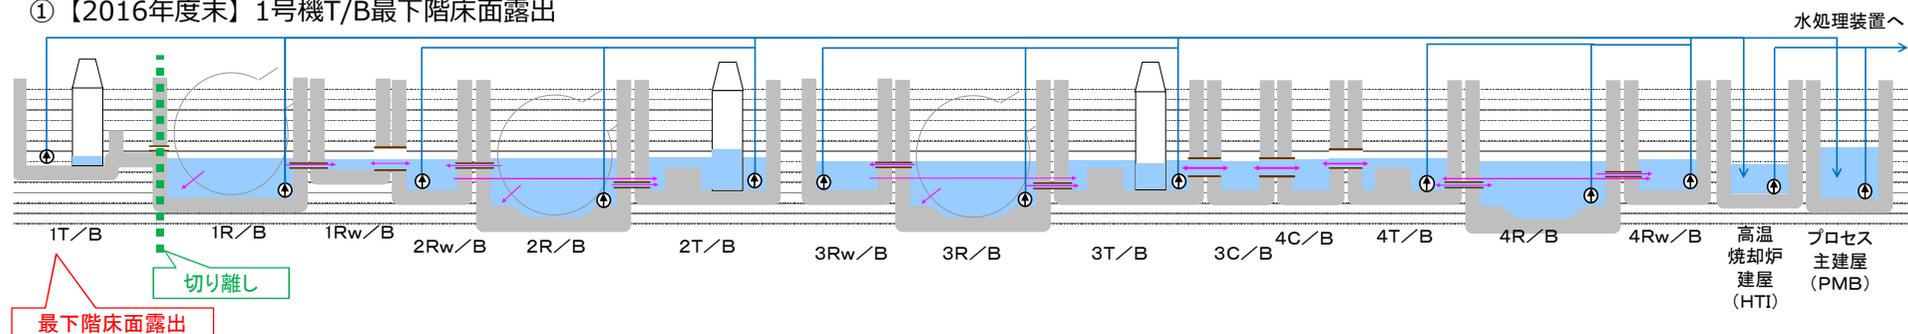
#### ① 【2016年度末】1号機T/B最下階床面露出

- 建屋滞留水の漏えいリスク低減として、建屋滞留水の量を減らす作業に取り組んでいます。作業の進め方は、地下水位と水位差を確保しながら建屋滞留水の水位を低下させ、床面レベルの高い建屋から順次床面を露出させます。
  - ・ この取組みの一環として、床面レベルの高い1号機タービン建屋（T/B）について、原子炉建屋から流入する滞留水の流れを切り離し（2016.3完了）、最下階の床面を露出させる予定（2017.3）です。
  - ・ 1～3号機の復水器は、震災直後に貯留した高濃度滞留水により高線量線源となっています。このため、床面を露出させる作業の線量低減対策として、復水器内貯留水の水抜・希釈を進めています。
  - ・ 今後、1号機T/Bの実績を後続建屋での作業に反映することで、早期完了を目指します。（2020年内）

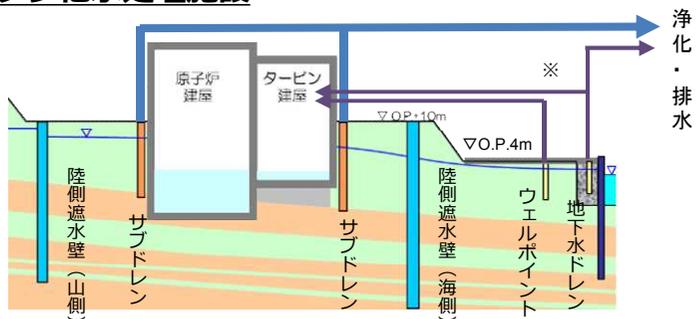
#### サブドレン他水処理施設

※地下水ドレンの一部はタービン建屋移送

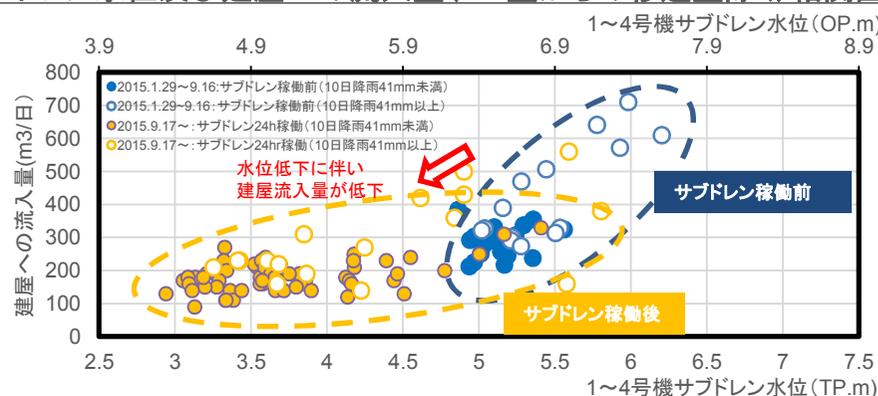
#### サブドレン水位及び建屋への流入量(4m盤からの移送量除く)相関図

- 汚染水の発生を抑制する主な取組みとして、サブドレン他水処理施設の運用、陸側遮水壁の設置を進めています。
- 建屋への流入量（4m盤からの移送量除く）は、サブドレン稼働前と比較し減少しています。
- 陸側遮水壁について
  - ・ 海側は、計画範囲の全面凍結を継続しています。また、凍結等の効果により、下流側（4m盤）からの地下水汲み上げ量は、凍結前（約400m<sup>3</sup>/日）から低下してきています（直近では140m<sup>3</sup>/日程度）。
  - ・ 山側は、段階的に凍結範囲を拡大しています。2016年6月より、未凍結箇所（7箇所）を除く山側の95%の範囲、2016年12月より、未凍結箇所のうち2箇所の閉合を開始しました。また、3月3日、残りの5箇所のうち4箇所の凍結を開始しました。

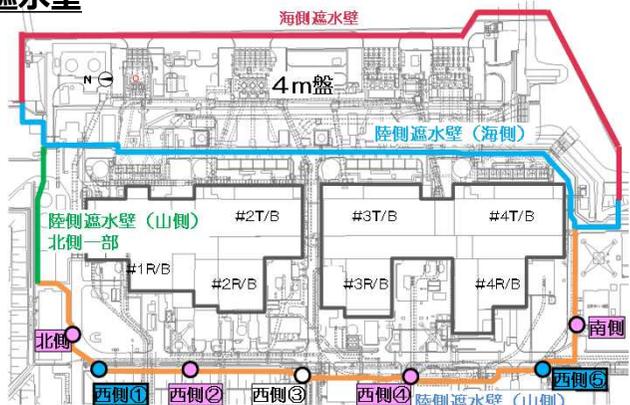
#### 陸側遮水壁

陸側遮水壁第一段階(フェーズ1)凍結範囲 (2016/3/31~6/6) (緑線・水色線)  
 陸側遮水壁第一段階(フェーズ2)凍結範囲 (2016/6/6~12/2) (橙線)  
 陸側遮水壁第二段階凍結範囲 (I) (2016/12/3~) (西側①、西側⑤)  
 陸側遮水壁第二段階凍結範囲 (II) (2017/3/3~) (北側、西側②、西側④、南側)

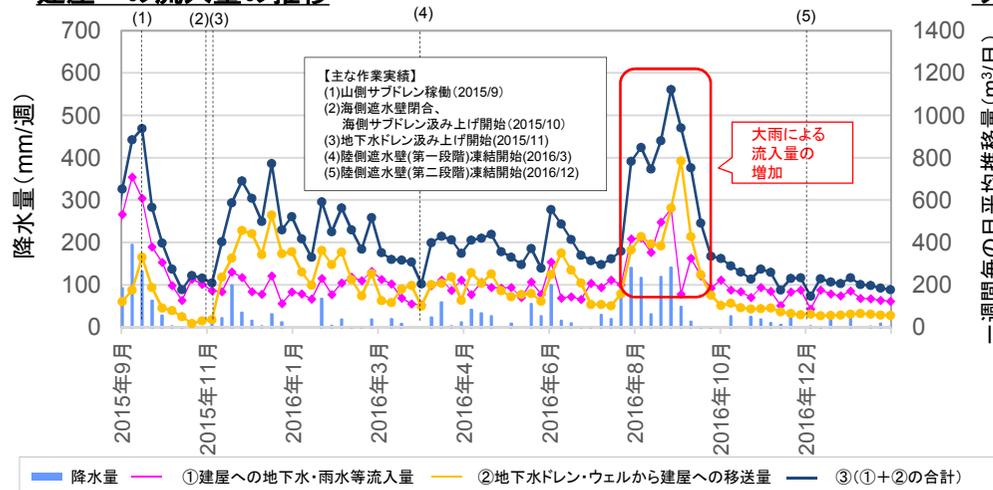
建屋への流入量の推移

- 建屋への流入量（4m盤からの移送量除く）は、汚染水対策の着実な実施により、降雨等の影響で一時的に増加する場合があるものの、対策前の状態（400m<sup>3</sup>/d程度）から低減し、200m<sup>3</sup>/dを下回ることが多くなっています。また、陸側遮水壁（山側）の凍結進捗により、更に減少する見込みです。
- 現在、建屋への流入量を安定して抑制していくために、サブドレン処理システムの強化を実施しています。

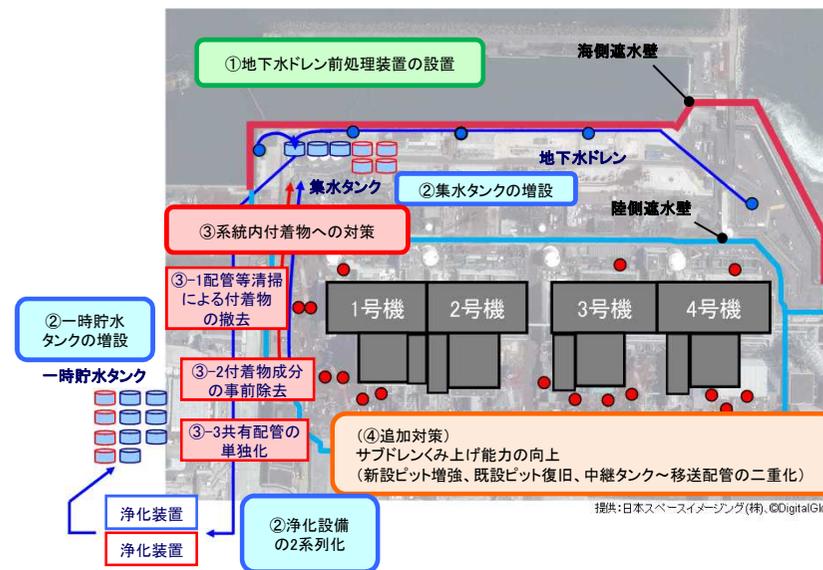
サブドレン強化策概要

強化策	効果
①地下水ドレン前処理装置の設置	地下水ドレンをタービン建屋へ移送する量の低減
②処理システムの2系列化、タンクの増設	サブドレン処理能力の向上
③配管等清掃による付着物除去、付着物成分の事前除去 等	サブドレン汲み上げ性能の向上
④口径の小さい井戸の大口径化 等	サブドレン汲み上げ量の増加

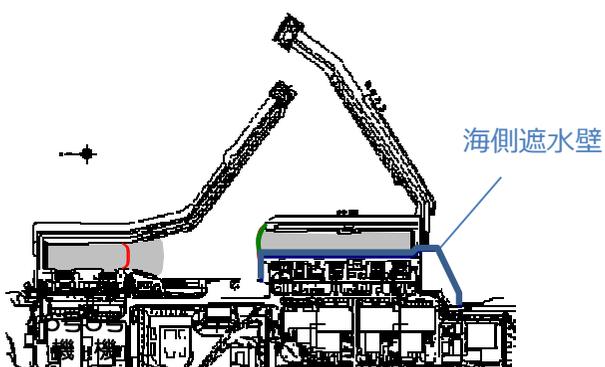
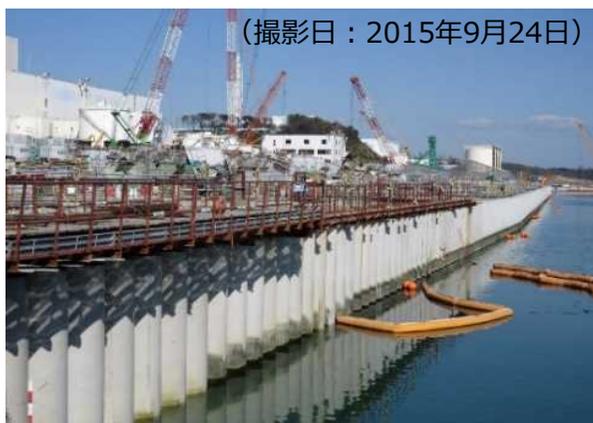
海側遮水壁の設置状況

- 海側遮水壁
  - ・敷地から港湾内に流れている地下水をせき止め、海洋汚染をより一層防止しています。
- フランジタンクリプレース
  - ・フランジタンクから信頼性の高い溶接タンクへのリプレースを実施しています。
  - ・フランジタンクのリプレースは、タンク大型化や配置見直しにより容量を増加します。

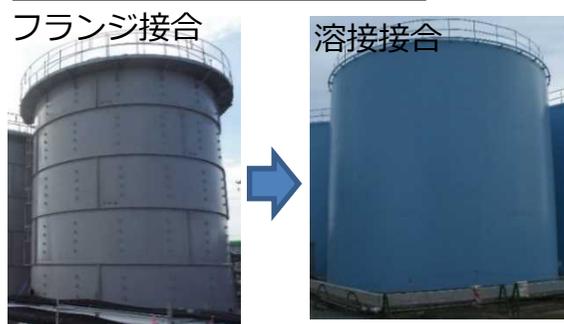
### フランジタンクリプレース

【タンク建設状況（2017.2.16時点）】

- ・1-4号機タンク総容量 約102万m<sup>3</sup>
- ・フランジタンク容量 約 17万m<sup>3</sup>
- ・リプレース実績 約 12万m<sup>3</sup>

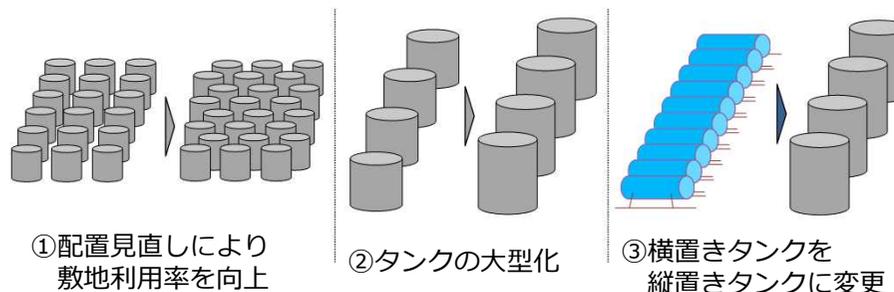
### リプレースの効率化

- ①タンク配置見直しにより敷地利用率を向上し、容量増加
- ②タンクの大型化により、容量増加
- ③横置きタンクを縦置きタンクに変更し、容量増加

①配置見直しにより  
敷地利用率を向上

②タンクの大型化

③横置きタンクを  
縦置きタンクに変更

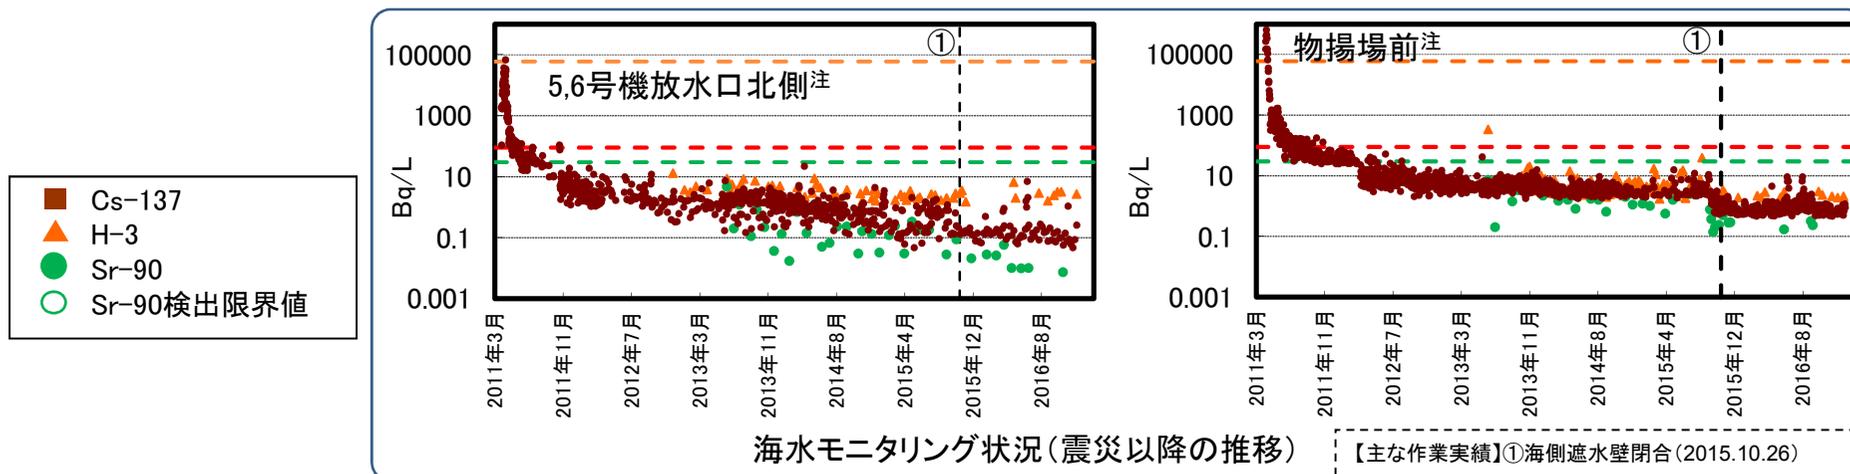
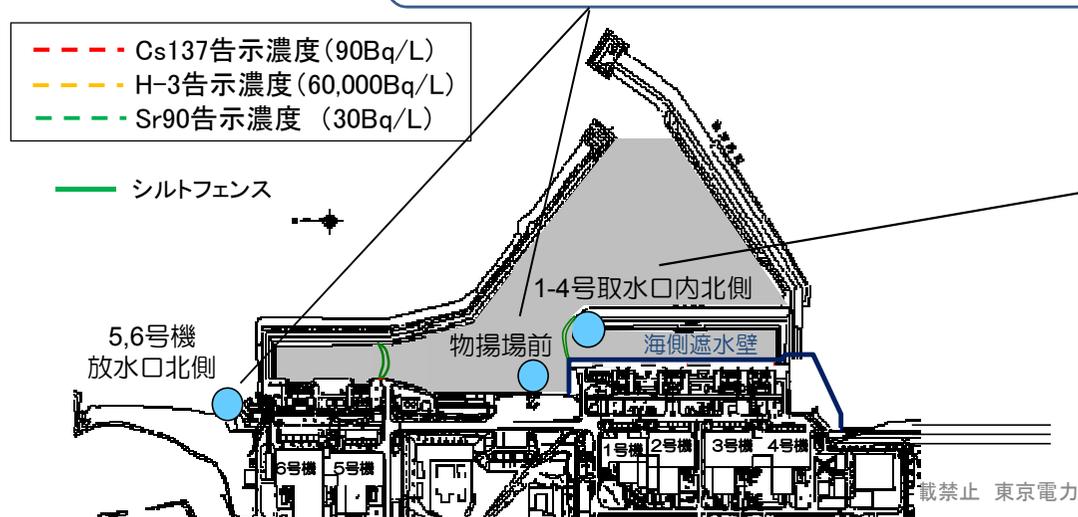
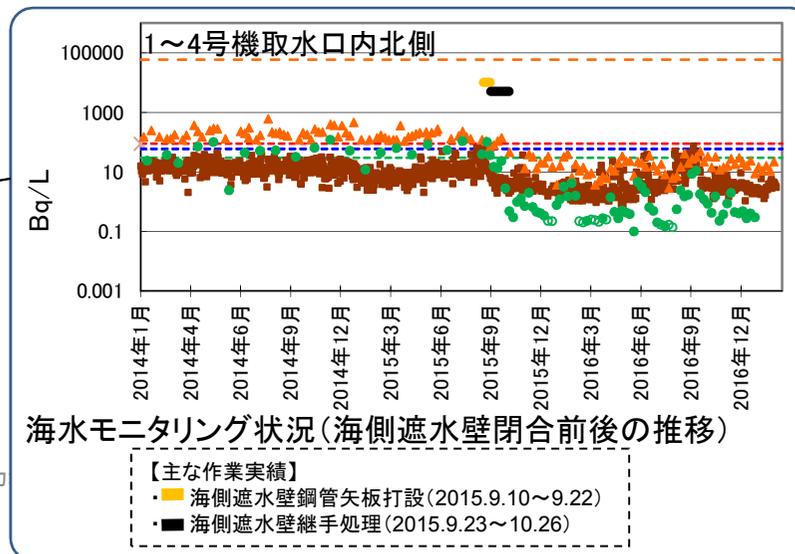
- 放射性物質濃度の状況等を把握するため、海水の核種分析（海水モニタリング）を行っています。
- 震災直後からは、発電所海域周辺のセシウム濃度は、100万分の1程度まで低減しています。
- 海側遮水壁閉合後、海水中の放射性物質濃度は低下し、その後低い濃度で推移しています。
- 引き続き、モニタリングを継続していきます。

(注) 検出限界値未満はプロットしていない。

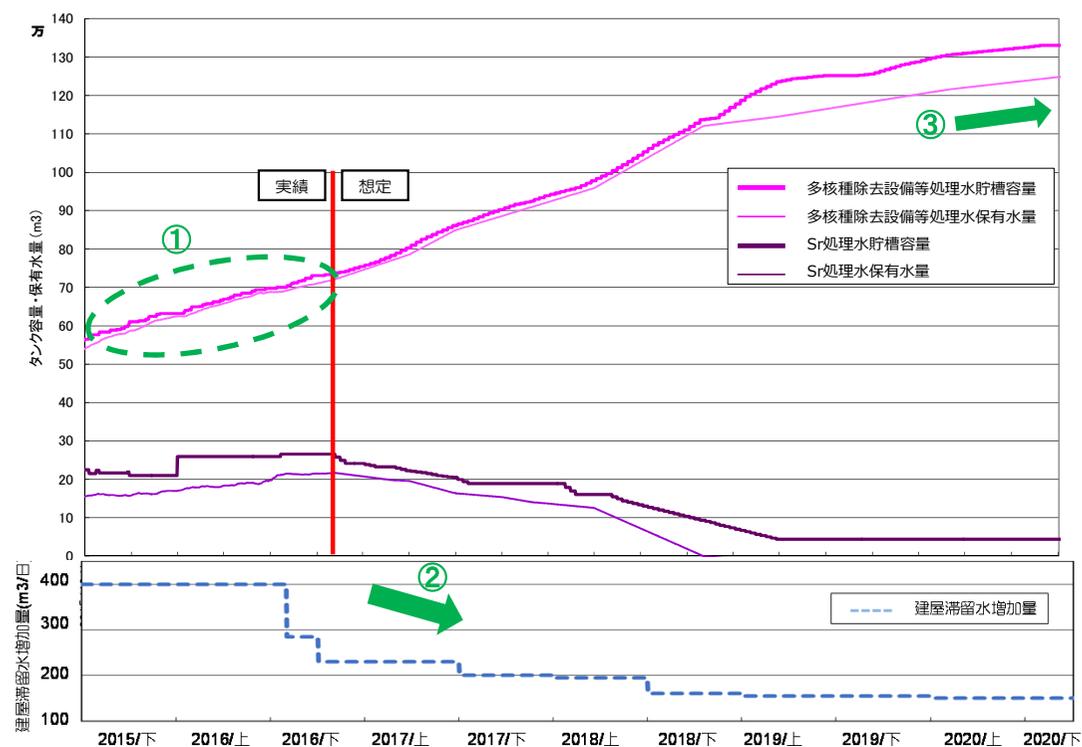
- ① これまでは、発生する汚染水に対して必要なタンク容量を確保するためのタンク建設等を進めてきました。
- ② 今後、サブドレン処理系統の強化対策及び陸側遮水壁の効果発現等により、汚染水の発生量を徐々に低減させます。
- ③ 汚染水等の貯蔵量は、汚染水の発生量が低減した以降も徐々に増え続けますが、タンクは一定の空き容量を確保しつつ建設等を継続します。

新設分・リプレース分のタンク建設容量は、過去の実績等を基に、当面500m<sup>3</sup>/日として設定しています。  
 想定で見込んでいる汚染水発生量 最大約400m<sup>3</sup>/d以上のタンク容量を確保していきます。

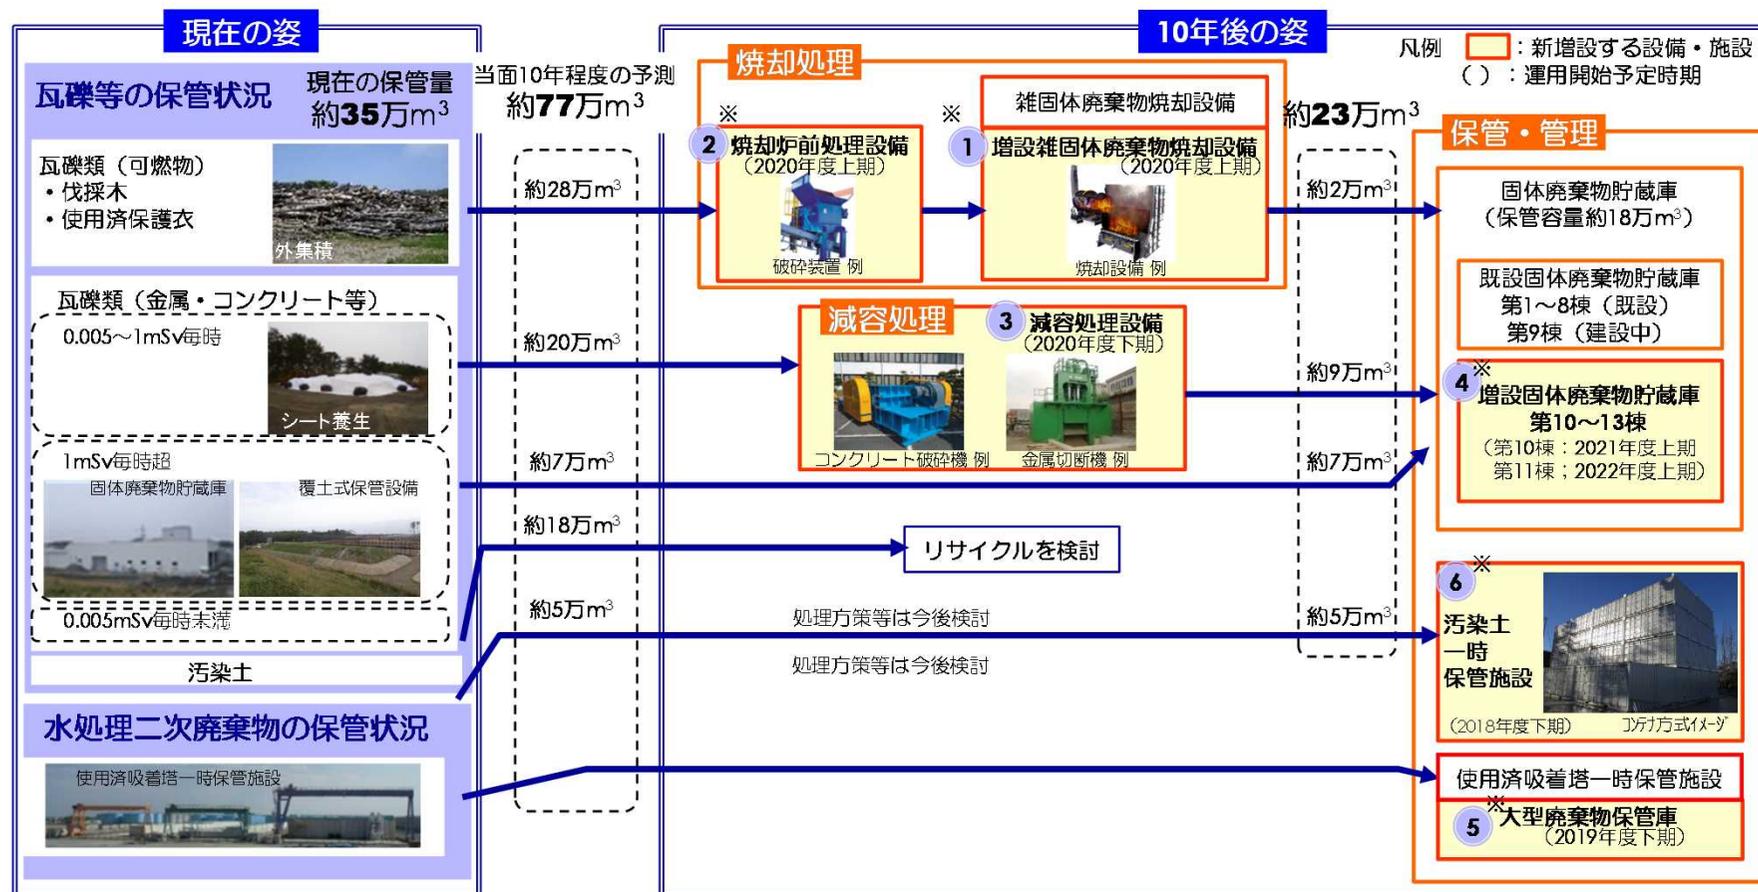
- 現在、工事に伴い発生する廃棄物は、その線量に応じて分別し、固体廃棄物貯蔵庫や屋外で一時保管しています。
- 廃棄物をより確実に保管していくため、当面10年程度の発生予測を踏まえ、保管・管理に必要な建屋を設けて、焼却・減容により廃棄物量を低減のうえ、建屋内保管へ集約、屋外の一時保管エリアを解消します。
- 水処理二次廃棄物は、当面、分類に応じた保管を継続すると共に、減容・安定化技術の開発を進め、処理方策等を検討します。
- この方針に基づく廃棄物関連設備の新增設計画について、2016年12月21日、福島県・双葉町・大熊町より事前了解を頂きました。(増設雑固体廃棄物焼却設備について、2017年4月より準備工事を開始予定)

補足) 写真、図は例示、又はイメージ

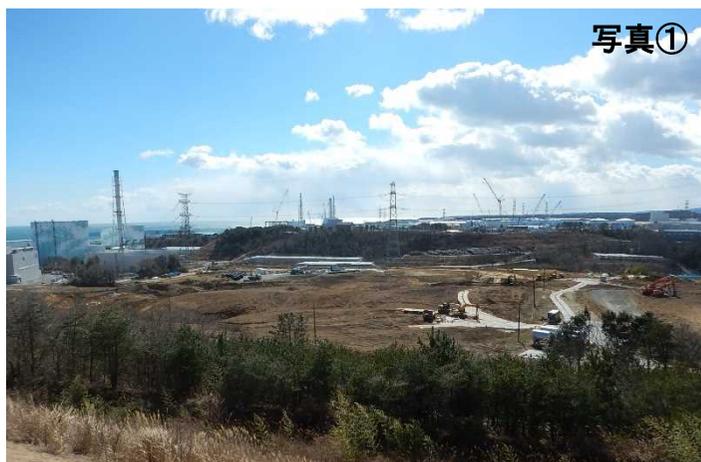
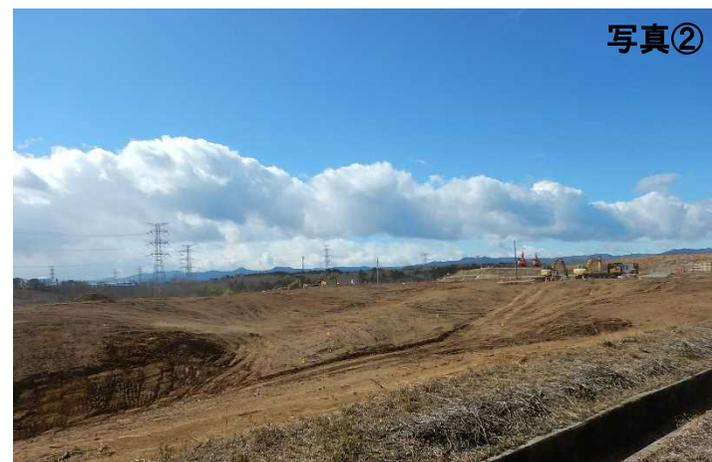
現場の進捗状況（2017.2.21）

運用開始に向け準備を進めている施設等

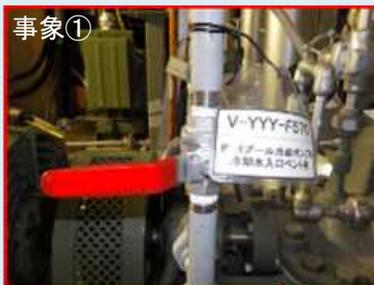
パトロール中の当直員が誤ってベント弁に接触。微開状態となり、系統圧力が徐々に抜け、2次系共通設備のポンプが停止

- 2016年12月4日に発生した福島第一2・3号機の使用済燃料プールの冷却停止（事象①）、翌5日に発生した3号機の原子炉注水停止（事象②）は、いずれも『重要な安全確保設備の停止』であり、地域の皆さまをはじめ、広く社会の皆さまへご迷惑とご心配をお掛けしました。
- いずれも人為的なミス（ヒューマンエラー）が原因でした。このようなミス一つが、皆様に心配を与えることに繋がるということを改めて認識し、これを踏まえた再発防止対策を確実に実行します。
- 再発防止対策の状況  
冷却設備等の重要な安全確保設備については、重要機能の停止を起こさないよう、設備面、管理・運用面において水平展開を含めた再発防止対策を講じます。
  - ・現場にて速やかに対応可能な物理的防護等の対策を実施（2016年12月）
  - ・人為的ミスにおいても、停止に至らない設備対策（ポンプ起動／停止インターロックの見直し等）を検討中

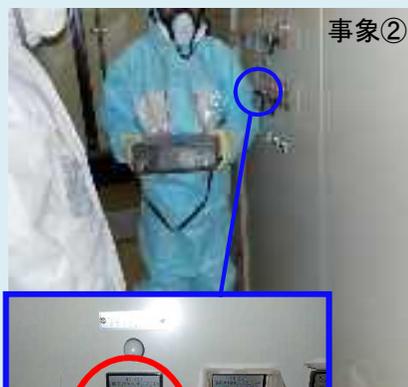
他作業員とすれ違う際に左腕付近の防護服を操作スイッチカバーに引っ掛け、ポンプを停止させた。
