## 「廃炉」の主な作業項目と作業ステップ

～4号機使用済燃料プールからの燃料取り出しが完了しました。1～3号機の燃料取り出し、燃料デブリ(注1)取り出しの開始に向け順次作業を進めています～

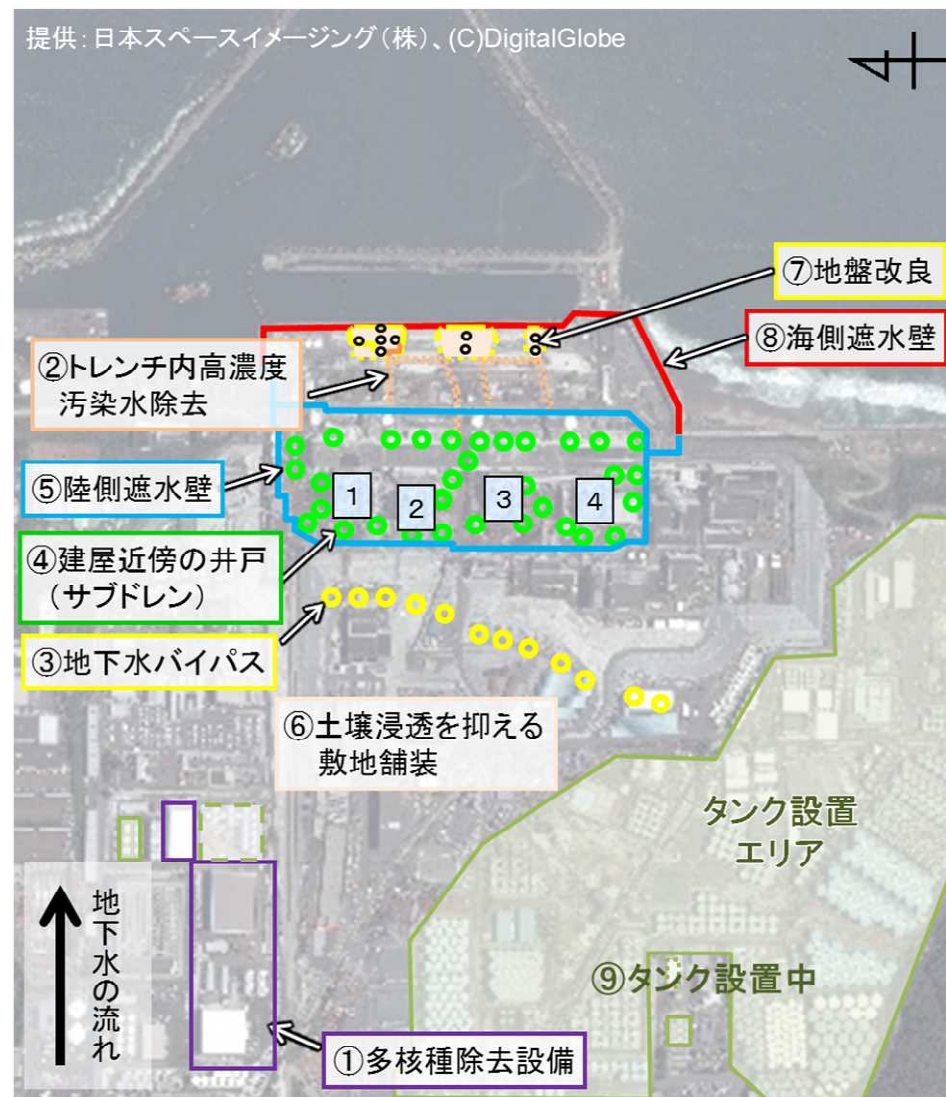
- ①多核種除去設備等による汚染水浄化
- ②トレンチ(注3)内の汚染水除去  
(注3) 配管などが入った地下トンネル。

- ③地下水バイパスによる地下水汲み上げ
- ④建屋近傍の井戸での地下水汲み上げ
- ⑤凍土方式の陸側遮水壁の設置
- ⑥雨水の土壌浸透を抑える敷地舗装

- ⑦水ガラスによる地盤改良
- ⑧海側遮水壁の設置
- ⑨タンクの増設（溶接型へのリプレイス等）

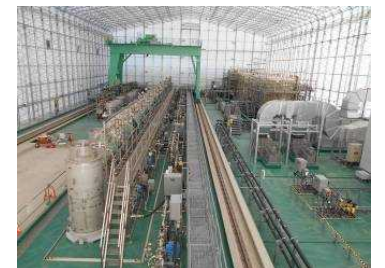
(高性能多核種除去設備)

- ・タンク内の汚染水から放射性物質を除去しリスクを低減させます。
- ・多核種除去設備に加え、東京電力による多核種除去設備の増設（2014年9月から処理開始）、国の補助事業としての高性能多核種除去設備の設置（2014年10月から処理開始）により、汚染水（RO濃縮塩水）の処理を2015年5月に完了しました。
- ・多核種除去設備以外で処理したストロンチウム処理水について、多核種除去設備での処理を進めています。

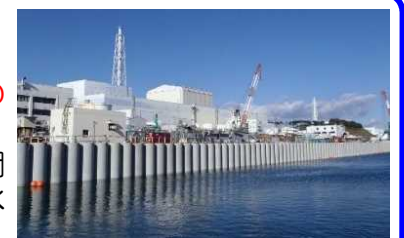
(海側遮水壁)

- ・1～4号機海側に遮水壁を設置し、汚染された地下水の海洋流出を防ぎます。
- ・遮水壁を構成する鋼管矢板の打設が2015年9月に、鋼管矢板の継手処理が2015年10月に完了し、海側遮水壁の閉合作業が終わりました。

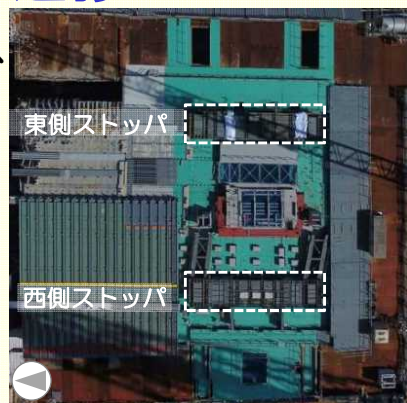
3号機の燃料取り出しに向けて、燃料取り出し用カバー等設置工事に1月より着手しました。2/7に西側ストッパ、2/13に東側ストッパの設置（吊り込み）が完了しました。3月よりFHMガードを設置する計画です。

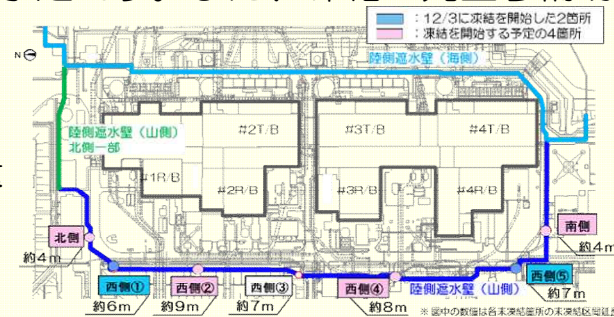
陸側遮水壁（山側）は、未凍結7箇所を段階的に凍結閉合しています。うち2箇所は12/3に凍結を開始し、補助工法を実施（2/8完了）した結果、補助工法を実施した範囲は、0℃以下となっています。今後、残りの5箇所のうち4箇所の凍結を開始する予定です。また、凍結に先立ち補助工法を2/22から開始しています。
