## 「廃炉」の主な作業項目と作業ステップ

～4号機使用済燃料プールからの燃料取り出しが完了しました。1～3号機の燃料取り出し、燃料デブリ(注1)取り出しの開始に向け順次作業を進めています～

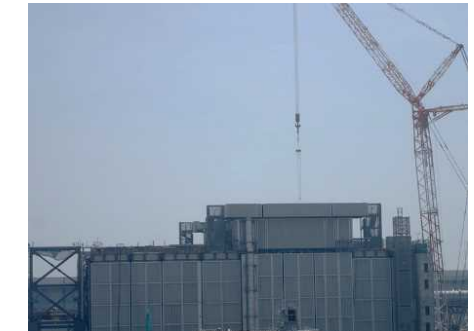
3号機の使用済燃料プールからの燃料取り出しに向け、燃料取り出し用カバーの設置作業を進めています。

原子炉建屋オペレーティングフロアの線量低減対策として、2016年6月に除染作業、2016年12月に遮へい体設置が完了しました。2017年1月より、燃料取り出し用カバーの設置作業を開始しました。

3号機燃料取り出し用カバー設置状況  
(2017/5/22)

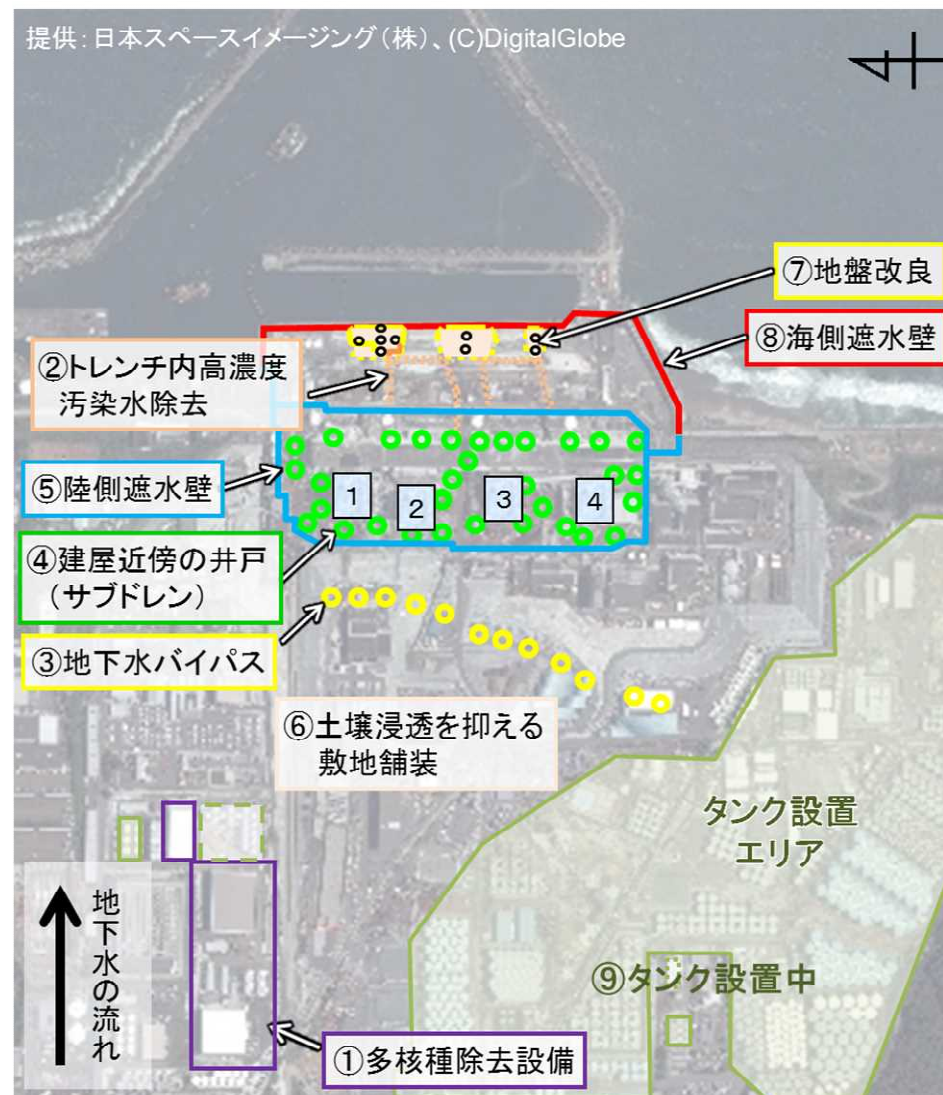
## 方針1. 汚染源を取り除く

- ①多核種除去設備等による汚染水浄化
- ②トレンチ(注3)内の汚染水除去  
(注3) 配管などが入った地下トンネル。

## 方針2. 汚染源に水を近づけない

- ③地下水バイパスによる地下水汲み上げ
- ④建屋近傍の井戸での地下水汲み上げ
- ⑤凍土方式の陸側遮水壁の設置
- ⑥雨水の土壌浸透を抑える敷地舗装

## 方針3. 汚染水を漏らさない

- ⑦水ガラスによる地盤改良
- ⑧海側遮水壁の設置
- ⑨タンクの増設（溶接型へのリプレイス等）

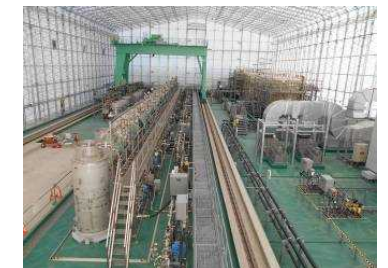
- ・タンク内の汚染水から放射性物質を除去しリスクを低減させます。
- ・多核種除去設備に加え、東京電力による多核種除去設備の増設（2014年9月から処理開始）、国の補助事業としての高性能多核種除去設備の設置（2014年10月から処理開始）により、汚染水（RO濃縮塩水）の処理を2015年5月に完了しました。
- ・多核種除去設備以外で処理したストロンチウム処理水について、多核種除去設備での処理を進めています。

(高性能多核種除去設備)

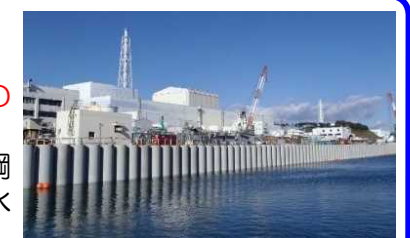
- ・1～4号機海側に遮水壁を設置し、汚染された地下水の海洋流出を防ぎます。
- ・遮水壁を構成する鋼管矢板の打設が2015年9月に、鋼管矢板の継手処理が2015年10月に完了し、海側遮水壁の閉合作業が終わりました。

(海側遮水壁)

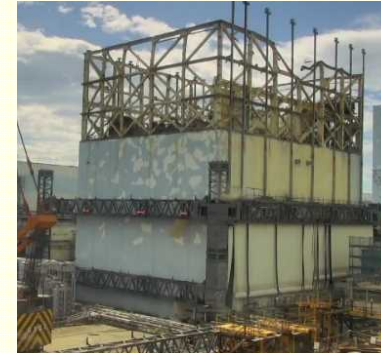
1号機の燃料取り出しに向け、原子炉建屋カバーの解体を進めています。5/11に建屋カバーの柱・梁の取り外しが完了しました。今後、取り外した柱・梁の改造（防風シート含む）を進めていきます。

建屋カバー解体工事にあたっては、飛散抑制対策を着実に実施するとともに、安全第一に作業を進めていきます。＜柱・梁の取り外し後の状況＞
