# 福島第一原子力発電所 廃炉・汚染水対策に関する取り組みについて

2017年9月29日

東京電力ホールディングス株式会社

# 1. 廃止措置等に向けた中長期ロードマップ全体イメージ

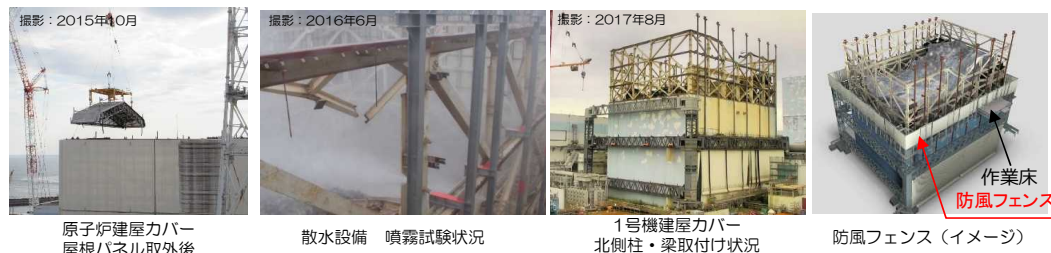
#### <建屋カバー解体>

- 使用済燃料プールからの燃料取り出しに向け、放射性物質の飛散防止策を徹底し、震災直後に設置した建屋カバーの屋根パネル・壁パネルの取り外し等を実施しました。現在、ダスト飛散リスクの更なる低減のため、防風フェンス設置に向けた建屋カバーの柱・梁の改造を行っています。
- オペフロ上には崩落した屋根等のガレキが散乱しています。ガレキ撤去に向けた調査を実施し、原子炉ウェルブラグのずれや天井クレーンの状況（変形や傾き）等の情報を取得しました。
- これらの状況を踏まえ、慎重にガレキ撤去作業を進め、ずれが確認されたウェルブラグの処置を追加的に講じることで、燃料取り出しの開始時期は2023年度目処とします。

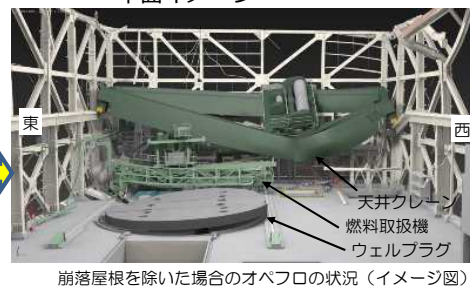
### 天井クレーン等の状況

- 3Dスキャン結果と撮影写真を基に、崩落屋根を除いた場合の天井クレーン・燃料取扱機状況のイメージ図。

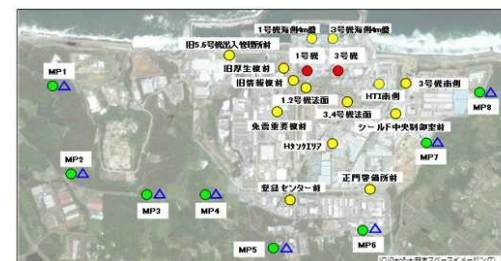
### （参考）ダストモニタの状況

- 発電所全体からの影響を把握するために、放射線や放射性物質濃度を監視しています。
- 1・3号機では、燃料取り出しに向け、オペフロ上で作業を実施しておりますが、空気中の放射性物質濃度は警報設定値に比べ低い値で推移しています。

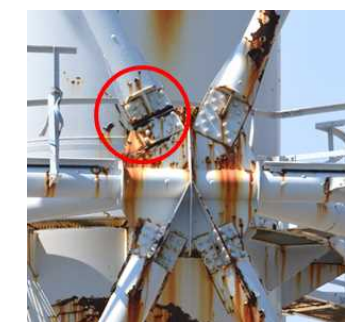
破断箇所（例）

1/2号機排気筒は、点検により破断・損傷箇所を確認しています。損傷した部材を取り除いても、基準地震動（600gal）に対し、倒壊には至らないことを確認しました。今後、リスクをより低減するという観点から、排気筒を半分まで解体し、耐震裕度を確保する計画です。

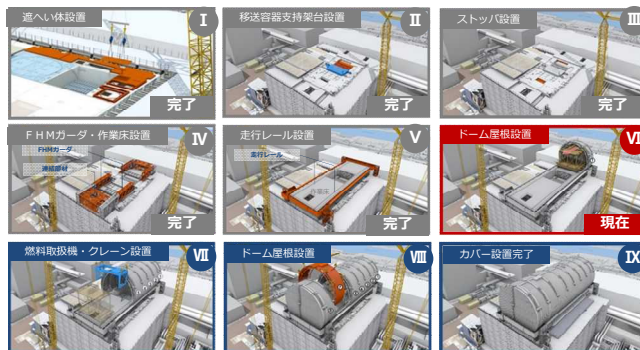
### <燃料取り出し用力バー等設置の作業ステップ>

- 使用済燃料プールからの燃料取り出しに向け、継続的に有人作業が可能なレベルまでオペフロ床面の除染及び遮へいによる線量低減作業を実施しました（除染：2016年6月完了、遮へい：2016年12月完了）。現在、燃料取り出し用力バー等の設置を実施しています。
- 作業員の被ばく線量を低減するための、オペフロの除染・遮へい体設置を追加したこと等により、燃料取り出し開始時期は2018年度中頃とします。

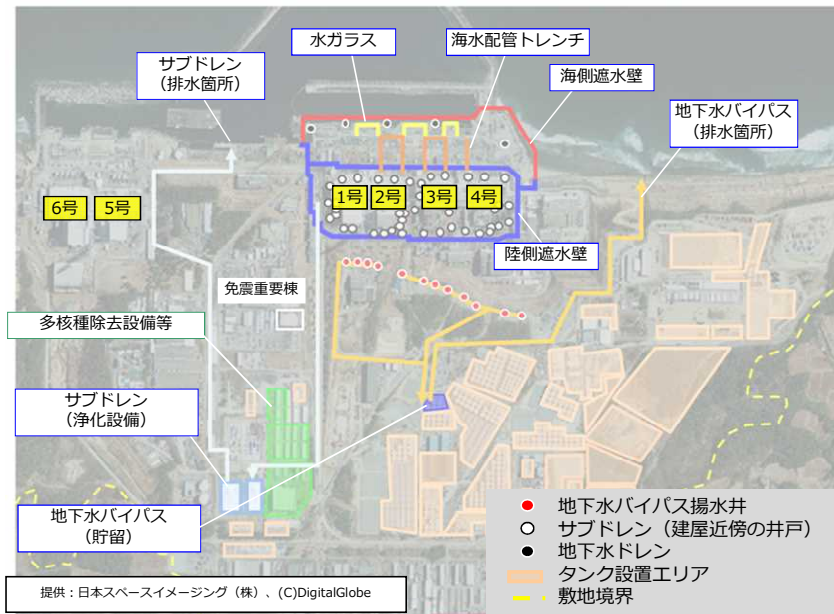
汚染水対策の概要図（敷地平面図）

- 汚染水の問題に対して、3つの基本方針に基づき、予防的・重層的対策を進めています。
- 中長期ロードマップに盛り込まれた対策については、一部に遅れはあるものの、概ね着実に進捗しています。
- 引き続き、これまで実施してきた汚染水対策を維持すると共に、計画した対策についても着実に進めていきます。
