# 中長期ロードマップの進捗状況について

令和元年 9 月  
廃炉・汚染水対策チーム事務局

# 現行中長期ロードマップの目標工程及び進捗

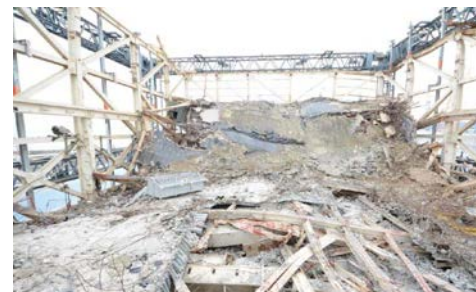
建屋上部のガレキの状況

- これまでの調査で、屋根崩落・天井クレーン等の状況や、ウェルプラグのずれ等を確認。
- 更なるデータ蓄積・状態把握のため、ウェルプラグ調査（カメラ・空間線量率測定）やプール内干渉物調査（透明度）等、追加の調査を実施。
- オペレーティングフロアのガレキ撤去を実施中。

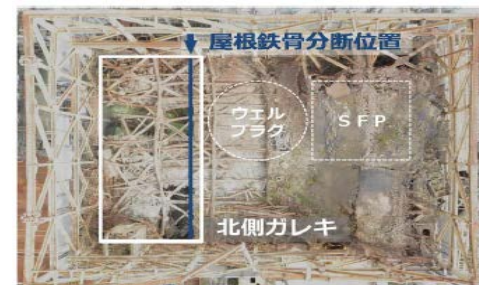
北側の屋根スラブ等撤去後（2018年12月）
