1-1 汚染水対策

2021年11月20日 廃炉・汚染水・処理水対策福島評議会
福島第一原子力発電所 中長期ロードマップの進捗状況
1/6

2 多核種除去設備等処理水の処分

3 使用済燃料プールからの燃料の取り出し作業

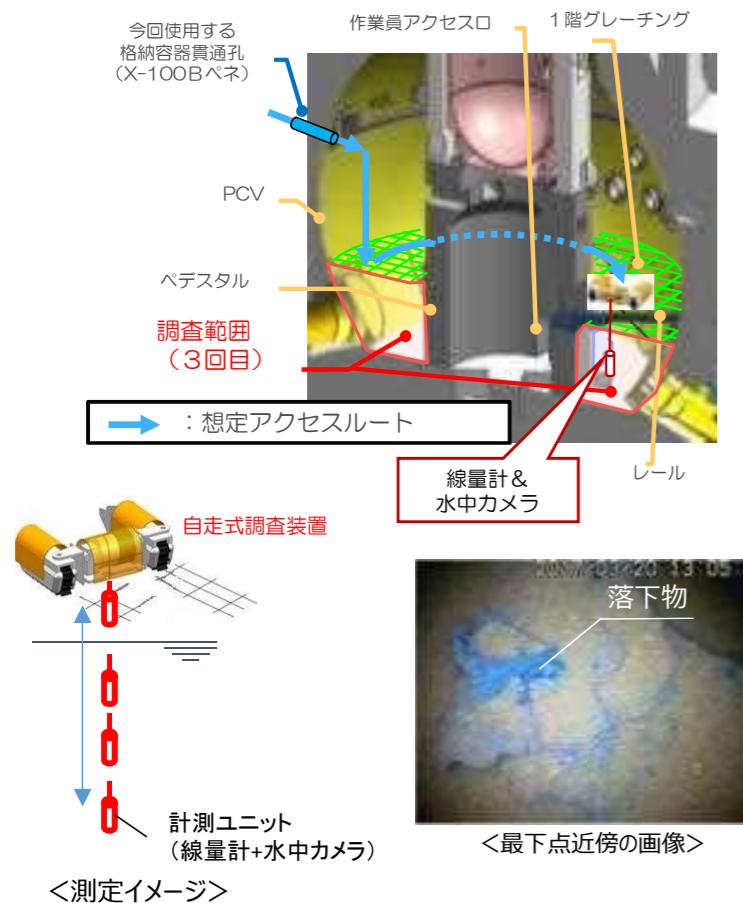
1号機 PCV内部調査実績

1号機 調査概要

- 2015年4月に、狭隘なアクセス口(内径φ100mm)から調査装置を格納容器内に進入させ、格納容器1階内部の映像、空間線量等の情報を取得。
- 2017年3月、ペデスタル外地下階へのデブリの広がりを調査するため、自走式調査装置を用いた調査を実施し、PCV底部の状況を初めて撮影。得られた画像データと線量データを元に、PCV内部の状況を継続検討していく。

PCV内部調査実績	1回目 (2012年10月)	・映像取得 ・霧団気温度、線量測定 ・水位、水温測定 ・滞留水の採取 ・常設監視計器設置
	2回目 (2015年4月)	PCV1階の状況確認 ・映像取得 ・霧団気温度、線量測定 ・常設監視計器交換
	3回目 (2017年3月)	PCV地下1階の状況確認 ・映像取得 ・線量測定 ・堆積物の採取 ・常設監視計器交換
PCVからの漏えい箇所	・PCVベント管真空破壊ラインペローズ部(2014年5月確認) ・サンドクッシュドレンライン (2013年11月確認)	
ミュオン測定による燃料デブリ位置評価 炉心部に大きな燃料がないことを確認。(2015年2月～5月)

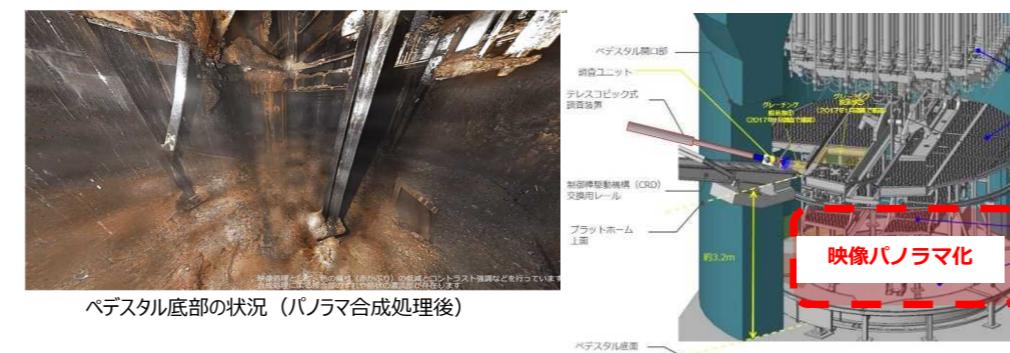
- 2017年1月に、格納容器貫通部からカメラを挿入し、ロボットが走行するレールの状況を確認。一連の調査で、ペデスタル内のグレーチングの脱落や変形、ペデスタル内に多くの堆積物があることを確認。
- 2018年1月、ペデスタル内プラットホーム下の調査を実施。取得した画像を分析した結果、燃料デブリを含むと思われる堆積物がペデスタル底部に堆積している状況を確認。堆積物が周囲より高く堆積している箇所が複数あることから、燃料デブリの落下経路が複数存在していると推定。
- 2019年2月、ペデスタル底部及びプラットホーム上の堆積物への接触調査を実施し、小石状の堆積物を把持して動かせること、把持できない硬い岩状の堆積物が存在する可能性があることを確認。

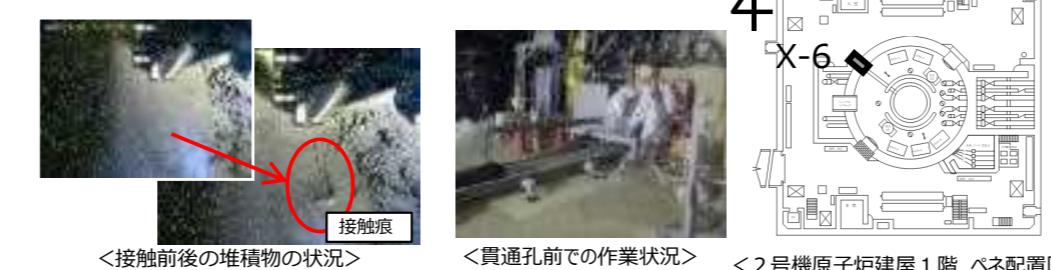
- 2020年10月、格納容器内部調査及び試験的取り出し作業の準備段階として、PCV貫通部(X-6ペネ)の堆積物接触調査を実施。調査ユニットを内蔵したガイドパイプをペネ内に挿入した。今回の調査範囲において、接触により貫通孔内の堆積物は形状が変化し、固着していないことを確認。確認結果は、X-6ペネ内堆積物除去のモックアップ試験に活用。

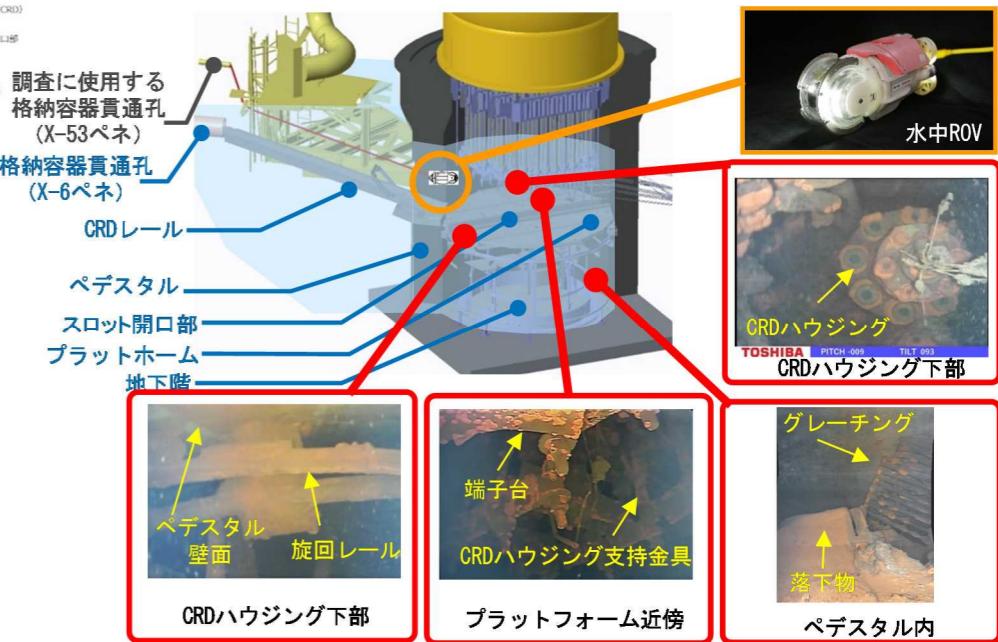
<ペデスタル内部の状況>

- 2014年10月、PCV内部調査用に予定しているPCV貫通部(X-53ペネ)の水没確認を遠隔超音波探傷装置を用いて調査を実施し、水没していないことを確認。
- 2015年10月、PCV内を確認するため、X-53ペネから格納容器内部へ調査装置を入れ、映像、線量、温度の情報を取得、内部の滞留水を採取。格納容器内の構造物・壁面に損傷は確認されず、水位は推定値と一致しており、内部の線量は他の号機に比べて低いことを確認。
- 2017年7月に、水中ROV(水中遊泳式遠隔調査装置)を用いて、ペデスタル内の調査を実施。調査で得られた画像データの分析を行い、複数の構造物の損傷や炉内構造物と推定される構造物を確認。
- また、調査で得られた映像による3次元復元を実施。復元により、旋回式のプラットホームがレール上から外れ一部が堆積物に埋まっている状況等、構造物の相対的な位置を視覚的に把握することが出来た。

PCV内部調査実績	1回目 (2015年10月～12月)	・映像取得 ・霧団気温度、線量測定 ・水位、水温測定 ・滞留水の採取 ・常設監視計器設置 (2015年12月)
	2回目 (2017年7月)	・映像取得 ・常設監視計器交換 (2017年8月)
PCVからの漏えい箇所	・主蒸気配管ペローズ部 (2014年5月確認)	
ミュオン測定による燃料デブリ位置評価 もともと燃料が存在していた炉心域に大きな塊は存在しないこと、原子炉圧力容器底部に一部燃料デブリが存在している可能性があることを評価。(2017年5月～9月)
