# 福島第一原子力発電所 廃炉・汚染水・処理水対策に関する取り組みについて

2022年9月3日

東京電力ホールディングス株式会社

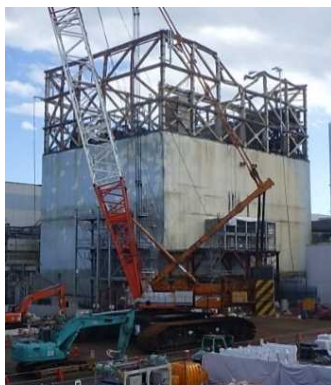
1号機原子炉建屋現場状況

2027～2028年度の燃料取り出し開始を目指しています。  
原子炉建屋に大型カバー設置を実施中です。

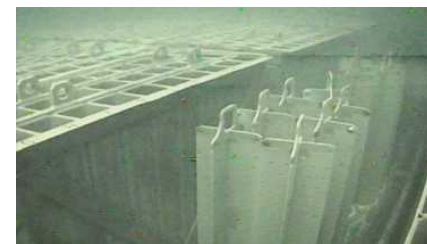
2014年12月22日に燃料取り出しを完了しました。  
高線量機器の取出しに向けて、プール内の状況確認・線量調査を行います。

使用済燃料プール内水中カメラ調査状況  
制御棒貯蔵ラック

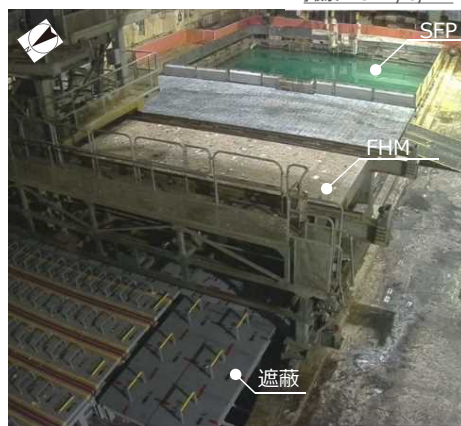
2022年5月30日から6月13日に、使用済燃料プール上に駐機していた既設燃料取扱機を北側への移動を完了しました。

FHM移動後の状況

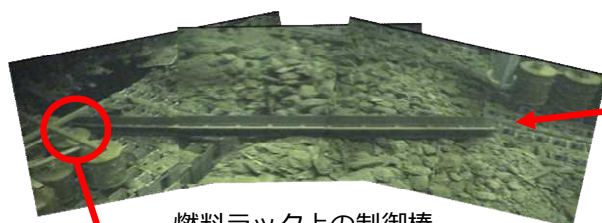
水中カメラ調査結果

燃料ラック上の制御棒

燃料ラック上の制御棒 1 本の下部に変形※が見られたが、取り出し・輸送に影響はない見込み

※震災の影響により、制御棒ハンガーから外れ燃料ラック上へ着地（推定）。燃料取り出し作業時、作業に干渉する為、干渉しない位置に移動を実施。

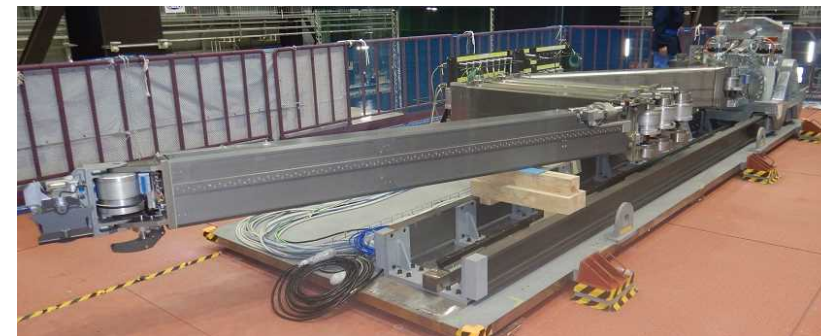
梶葉でのモックアップ試験を通じて把握した情報と、事前シミュレーション結果との差異を補正することで、燃料デブリ取り出し時の接触リスクを低減するべく、現在、制御プログラム修正等の改良に取り組んでいます。

試験的取り出し用ロボットアーム

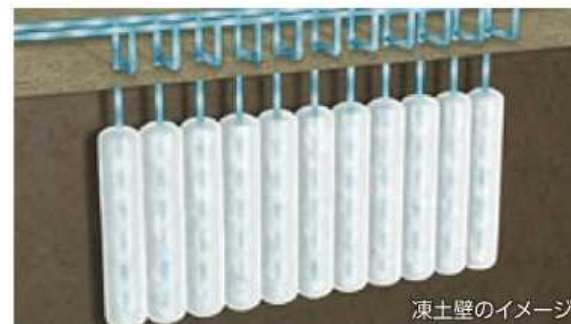
- 凍土方式の陸側遮水壁は、山側からの地下水を建屋内に流入させないよう、1号機から4号機の原子炉建屋やタービン建屋等を囲うように、設置しています。
- 汚染水処理対策委員会において、現場の高線量等を考慮し、遮水性や施工性が優れている凍土方式が適切と判断され、採用しました。
- 陸側遮水壁は、凍結プラントにて冷媒（ブライン）を製造し、凍結管へ冷媒を流すことで、地中の土を凍らせ、地下水が入り込まないようにするもので、2016年2月に凍結設備の設置が完了しました。
- なお、「遮水壁構造が維持されていること」を確認するため、地表・地中温度の他に、遮水壁内側の地下水位と遮水壁外側の地下水位の水位差の確保を監視しています。

凍土壁のイメージ

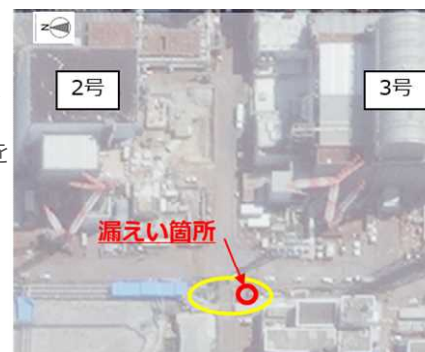
2022年2月15日にブライン供給本管の配管より漏えいが確認され、カップリングジョイント※部の変形が確認されました。この漏えいによる遮水壁としての機能に問題はなく、凍土壁への影響はありません。また、漏洩箇所の復旧は完了し、ブライン供給を再開しています。本事象は、カップリングジョイント※部付近の配管の変位が、しきい値を超えたためと推定しています。

漏えい発生箇所

ゴムリング

カップリングジョイント

※：カップリングジョイント：ブライン供給配管に使用している継ぎ手であり、熱・振動等による配管の変形を吸収する役割を持つ

カップリングジョイント※部は、これまで事後保全を基本としており、漏えいに至るしきい値が明確でなかったため、漏えい再現試験を実施し、漏えいリスクが発生するカップリングジョイント※部内の配管と配管の隙間（遊間）を特定しました。今後、カップリングジョイント※部の遊間計測を実施し、計測結果を踏まえ、エリア毎の状態監視保全の詳細（監視方法、頻度）の検討を行います。また、配管変位の進展を連続監視する方法を考察、モックアップし、状態監視保全で得られたデータを踏まえ予防保全の確立を目指しています。

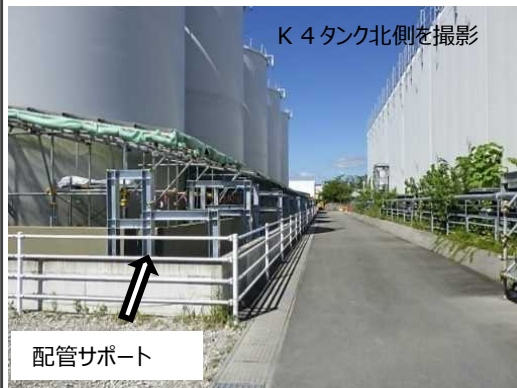
8月4日より、K 4 エリアタンク周辺において、循環配管や移送配管等の敷設工事を開始しています。

循環配管サポート設置の状況

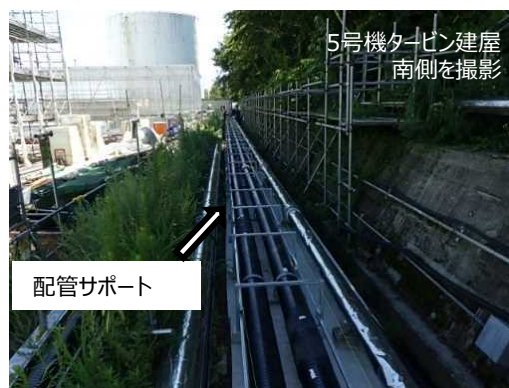
移送配管サポート設置の状況

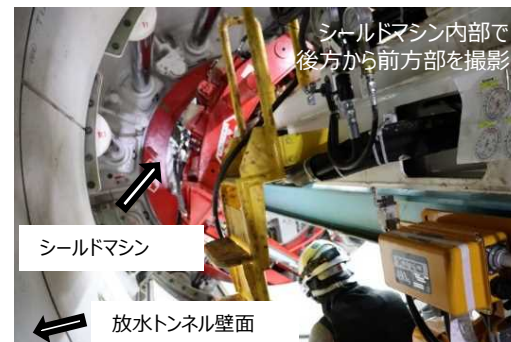
8月4日より、シールドマシンにより岩盤層を掘進し、放水トンネルの構築を開始しています。

シールドマシン掘進作業の状況

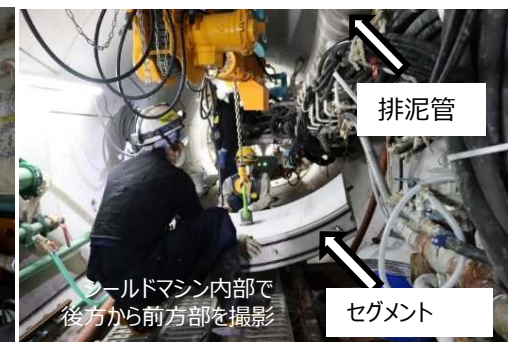
セグメント搬送状況（トンネル内）

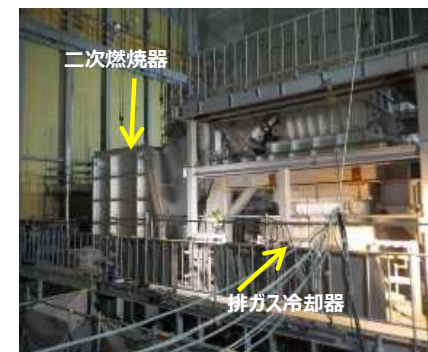
主要機器
