# 福島第一原子力発電所 廃炉・汚染水・処理水対策に関する取り組みについて

2023年2月2日

東京電力ホールディングス株式会社

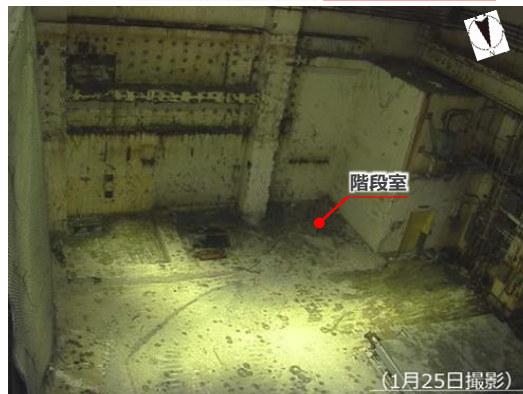
オペフロ南側壁面に隣接して建設している鉄骨2階建構造のFHM操作室は、新設燃料取扱設備設置に干渉することから遠隔操作重機を用いて撤去しました。

解体後の現場状況写真（2023年1月25日撮影）

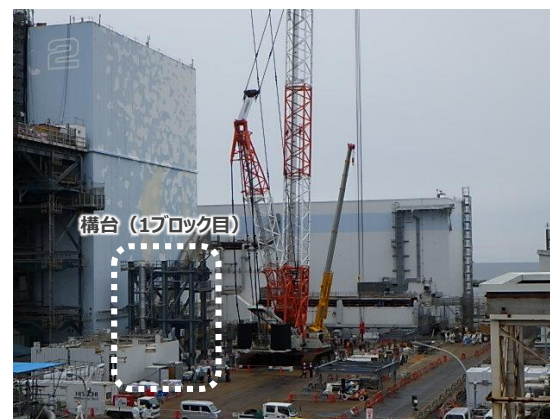
2号機燃料取り出し用構台は、設置時の作業員被ばく低減の観点から、構外低線量エリアで鉄骨を大ブロック化（地組作業）して、2号機南側ヤードに運搬・建方作業を行う計画です。

大ブロック化した鉄骨は構内へ搬入し、鉄骨建方を行います。1月27日に1ブロック目を構内に輸送し、現地での設置作業が完了しました。

2号機南側ヤードの状況（2023年1月27日）

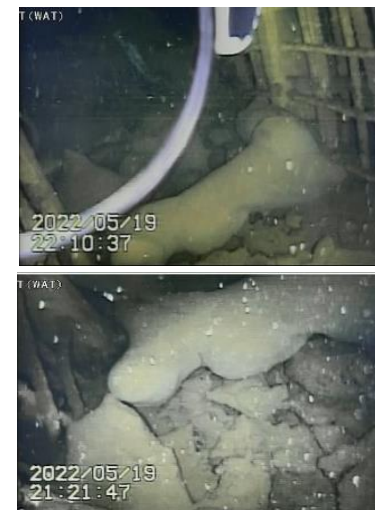
これまでの調査で確認された塊状の堆積物

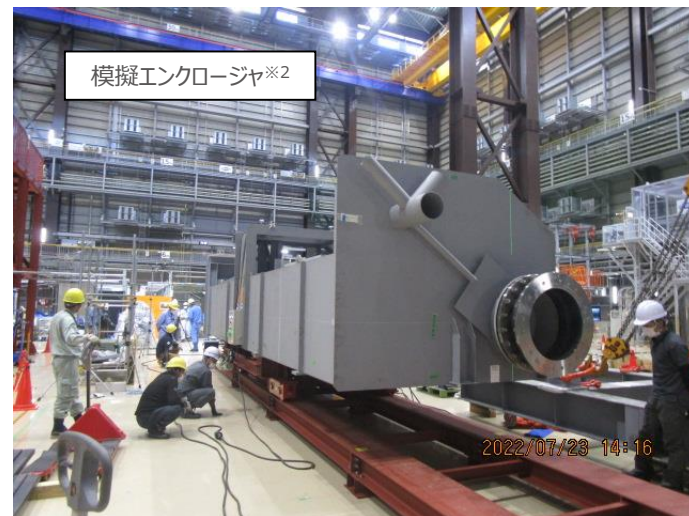
エンクロージャの搬入試験の状況

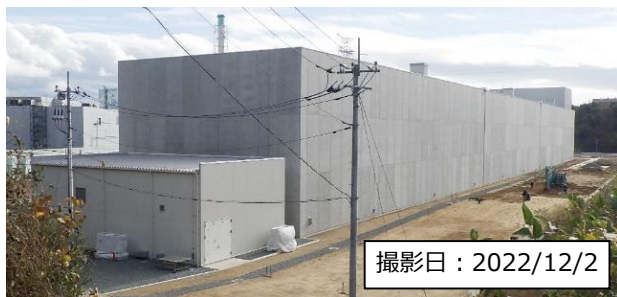
撮影日：2022/12/2

本施設は、水処理二次廃棄物を約740基収納可能な設計としています。現在、吸着塔架台やクレーンの設置に関する実施計画変更認可申請を行い、審査を頂いています。合わせて2021年9月8日、2022年11月16日の原子力規制委員会です承された1F設備の耐震設計の考え方を踏まえ、建屋全体の補強対策が必要な可能性があるためクレーン設置工事開始時期は2023年度となる見込みです。

大型廃棄物保管庫 建屋工事状況

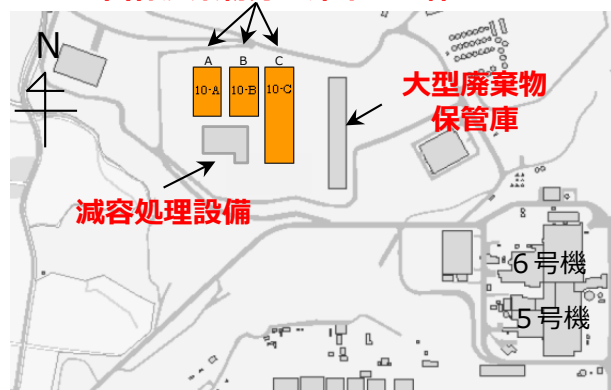
全体配置図

本施設は、3棟（10-A/-B/-C）からなり、全体で約8万m<sup>3</sup>の貯蔵容量を確保します。

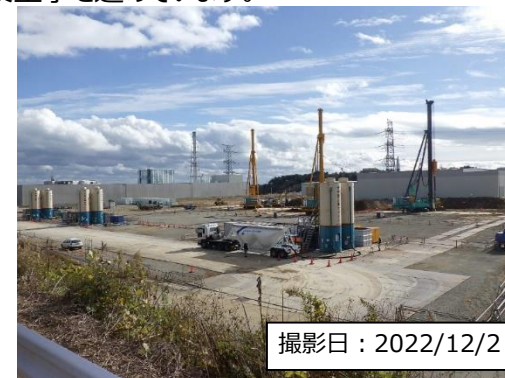
撮影日：2022/12/2

固体廃棄物貯蔵庫第10棟 地盤改良工事状況

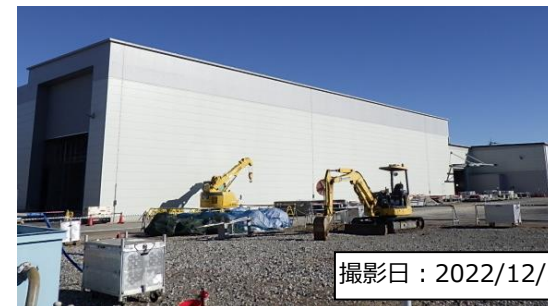
撮影日：2022/12/27

本設備は、金属類を約60m<sup>3</sup>/日、コンクリート類を約40m<sup>3</sup>/日で処理する能力を有する設計としています。

減容処理設備 建屋状況

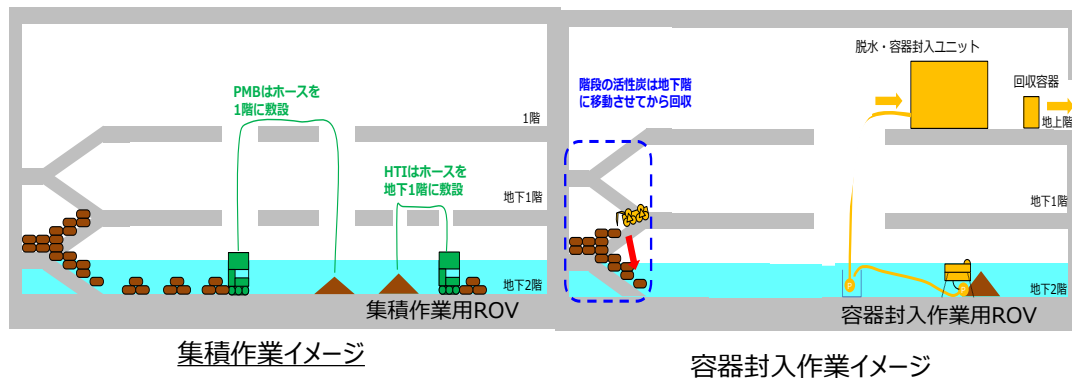
集積作業に関するモックアップ試験を日本原子力研究開発機構（JAEA）の植葉遠隔技術開発センターにおいて実施中です。なお、容器封入作業に関するROV<sup>※2</sup>のモックアップ試験も実施予定です。

製作中の集積作業用ROV

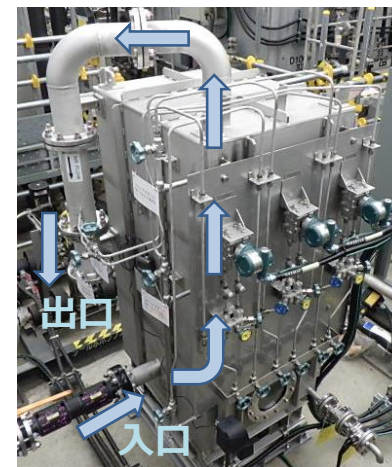
改良型HIC排気フィルタ

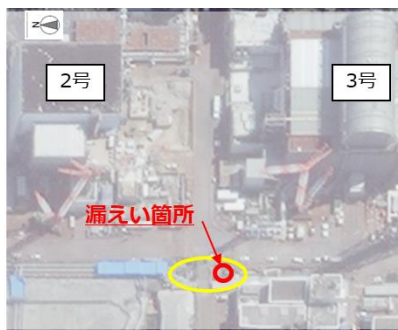
2022年2月15日にブライン供給本管の配管より漏えいが確認され、カップリングジョイント※部の変形を確認しました。本事象は、カップリングジョイント部付近の配管の変位が、しきい値を超えたためと推定しています。【既報】

漏えい発生箇所

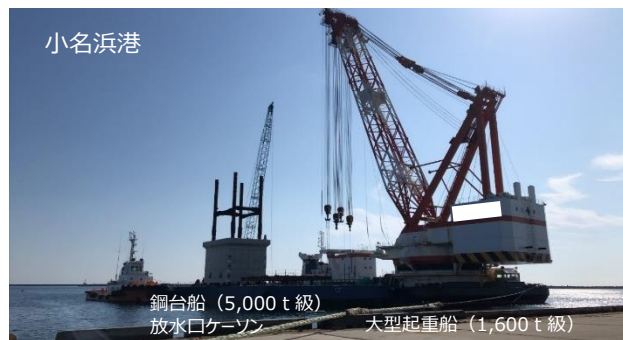
起重機船およびケーソン※を積んだ鋼台船、コンクリートプラント船（C P 船）の据付準備を行いました。

※ケーソン：水中構造物と使用される鉄筋コンクリート製の大型の箱
