福島第一原子力発電所 廃炉・汚染水・処理水対策に関する取り組みについて

2023年7月5日

東京電力ホールディングス株式会社

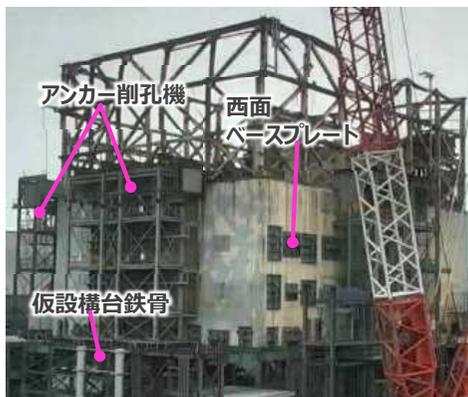
2027～2028年度の燃料取り出し開始を目指しています。
原子炉建屋に大型カバー設置を実施中です。

現場状況（北西面）
（2023年5月23日）

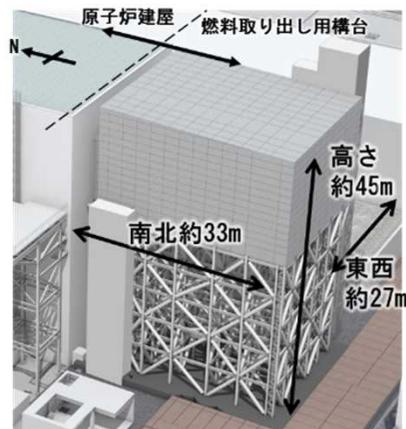
2024～2026年度の燃料取り出し開始に向けて、オペフロ線量低減作業と燃料取り出し用構台設置作業を実施中です。

燃料取り出し用構台の概要図

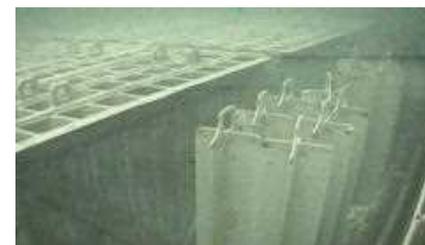
2014年12月22日に燃料取り出しを完了しました。
高線量機器の取出しに向けて、プール内の状況確認・線量調査を行います。

使用済燃料プール内水中カメラ調査状況
制御棒貯蔵ラック

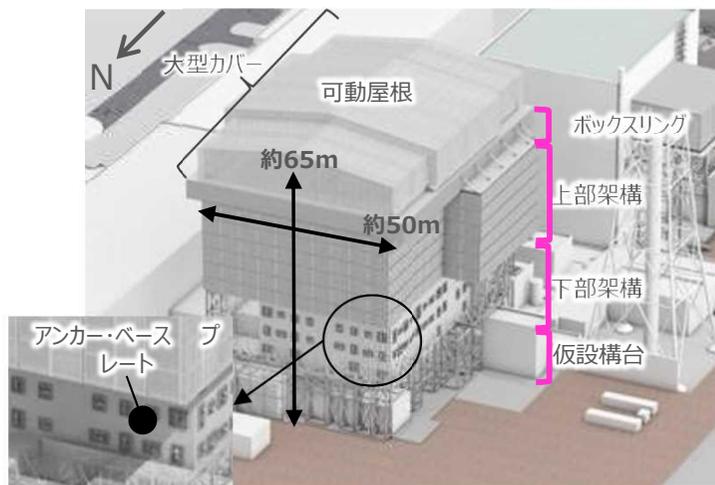
大型カバーは、下部架構、上部架構、ボックスリング※1、可動屋根根で構成される鉄骨造の構造物であり、下部架構の位置で原子炉建屋にアンカー※2で支持する構造です。

大型カバー全体の概要図

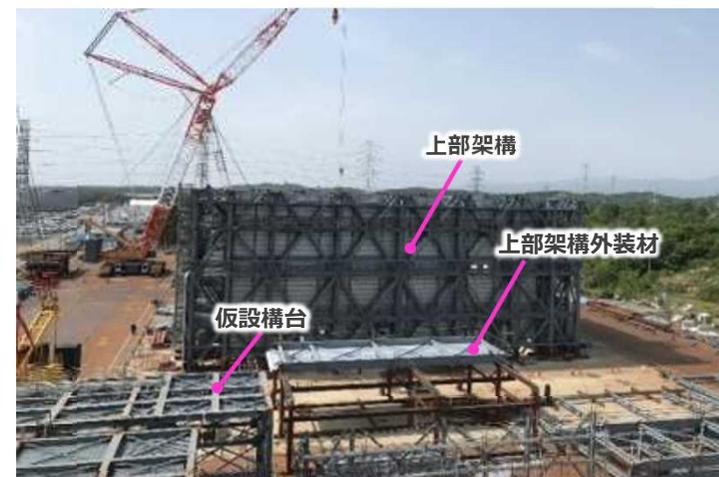
構外の低線量エリアにて、大型カバー設置へ向けた鉄骨等の地組作業等を実施しています。仮設構台、下部架構の地組は完了し、2023年6月末時点で、上部架構の地組が約83%完了しました。構内では、大型カバーを支持するためのアンカーおよびベースプレート※3の設置を終えた箇所より、仮設構台を設置し、3月に西面、北面、東面の仮設構台の設置が完了しました。

構外ヤード全景（2023年5月22日）

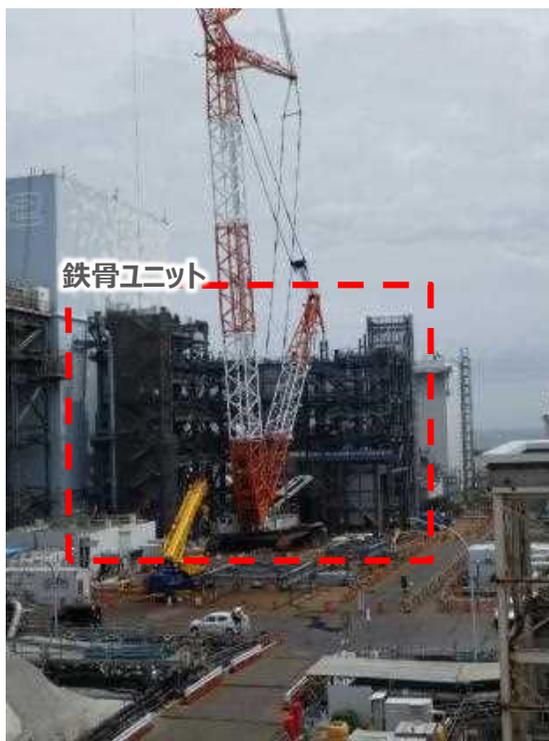
建屋外では、構外の低線量エリアにて組み立てた鉄骨を構内に搬入し、原子炉建屋南側において燃料取り出し用の構台の鉄骨の組み立てを実施しています。6月26日時点で全45ある鉄骨ユニットのうち24ユニットの設置が完了しました。

2号機原子炉建屋南側ヤード全景
(撮影：2023.5.16)

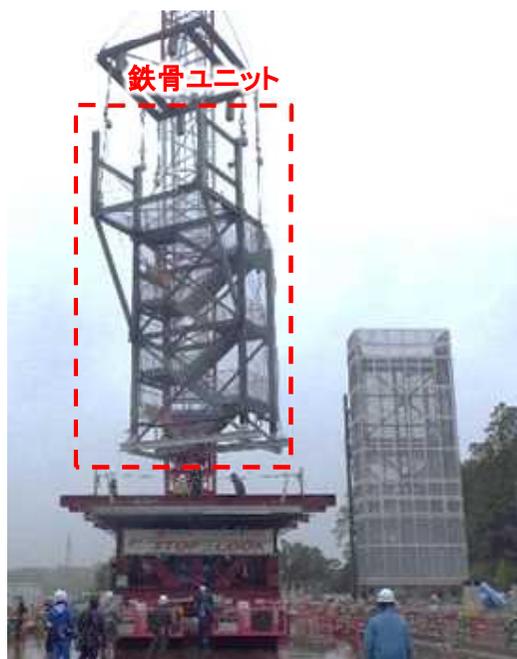
鉄骨ユニット運搬の実施状況
(撮影：2023.4.26)

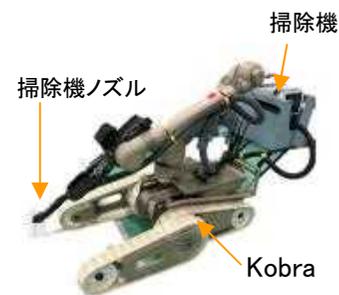
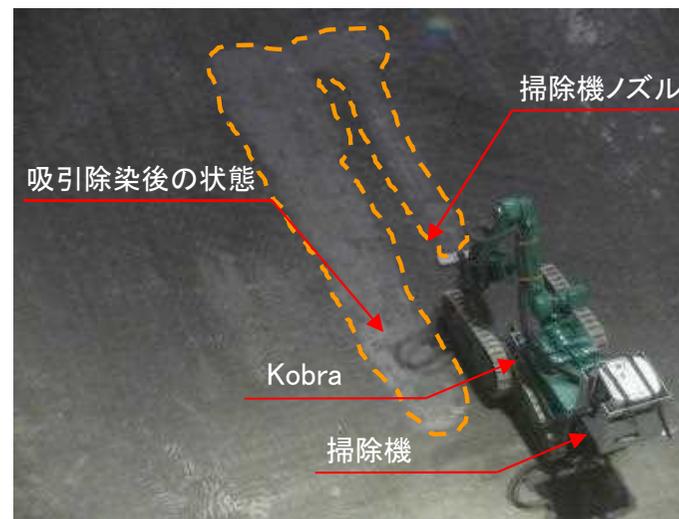
原子炉建屋オペフロ※1では、線量低減のため2023年4月より遠隔操作ロボットを用いて、オペフロ床面の吸引除染を開始しています。

吸引除染実施状況 (2023年5月9日)

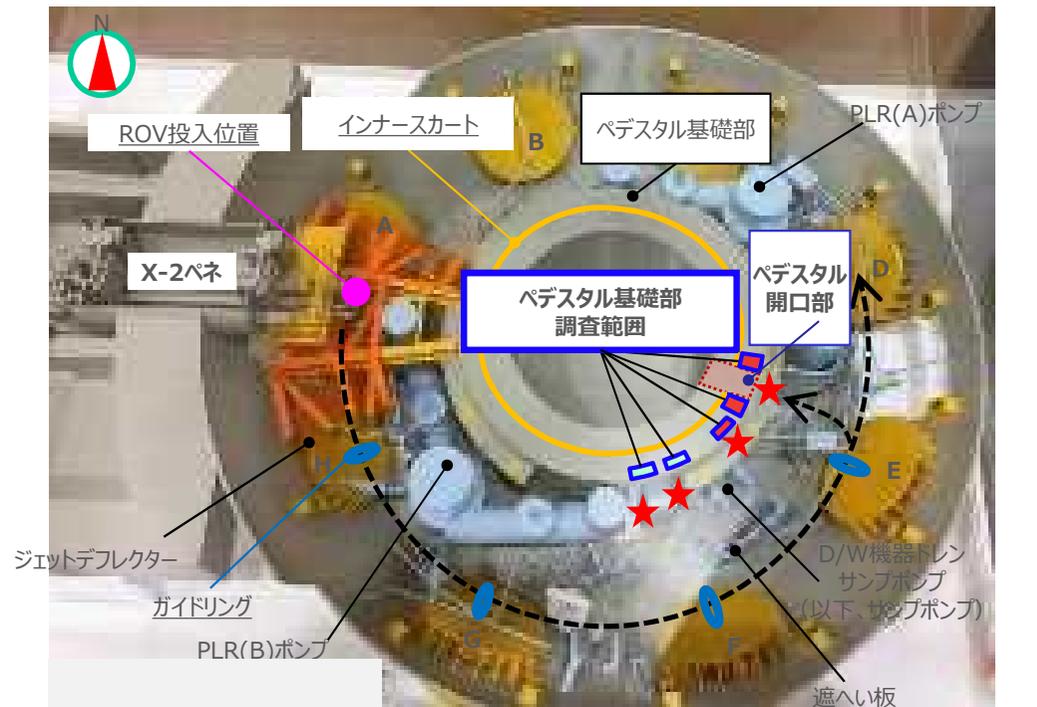
調査順	調査装置・項目	実施内容
前半①	ROV-A ガイドリング取付	ケーブルの構造物との干渉回避のためジェットデブにガイドリングを取付け
前半②	ROV-A2 ペDESTAL外詳細目視	ペDESTALの内部、外壁及び内壁の状況などカメラによる目視調査
前半③	ROV-C 堆積物厚さ測定	高出力超音波センサを用いて堆積物の厚さとその下の物体の状況を計測し、デブリの高さ、分布状況を推定する
後半①	ROV-D 堆積物デブリ検知	デブリ検知センサを堆積物表面に投下し、核種分析と中性子束測定により、デブリ含有状況を確認
後半②	ROV-E 堆積物サンプリング	堆積物サンプリング装置を堆積物表面に投下し、堆積物表面のサンプリング
後半③	ROV-B 堆積物3Dマッピング	走査型超音波距離計を用いて堆積物の高さ分布を確認
後半④	ROV-A2 ペDESTAL内詳細目視	ペDESTALの内部、外壁及び内壁の状況などカメラによる目視調査

原子炉格納容器地下階模型

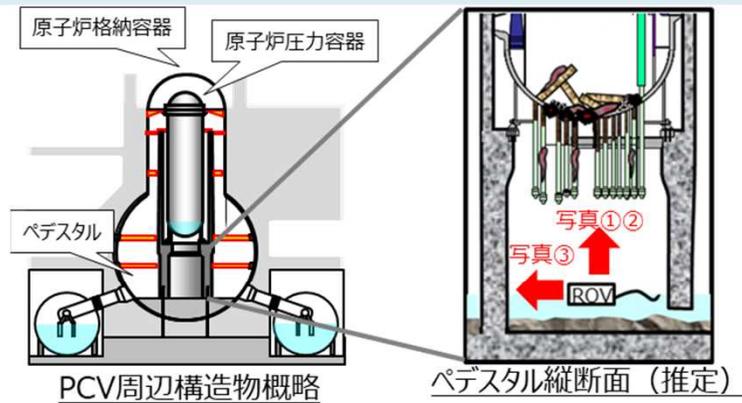
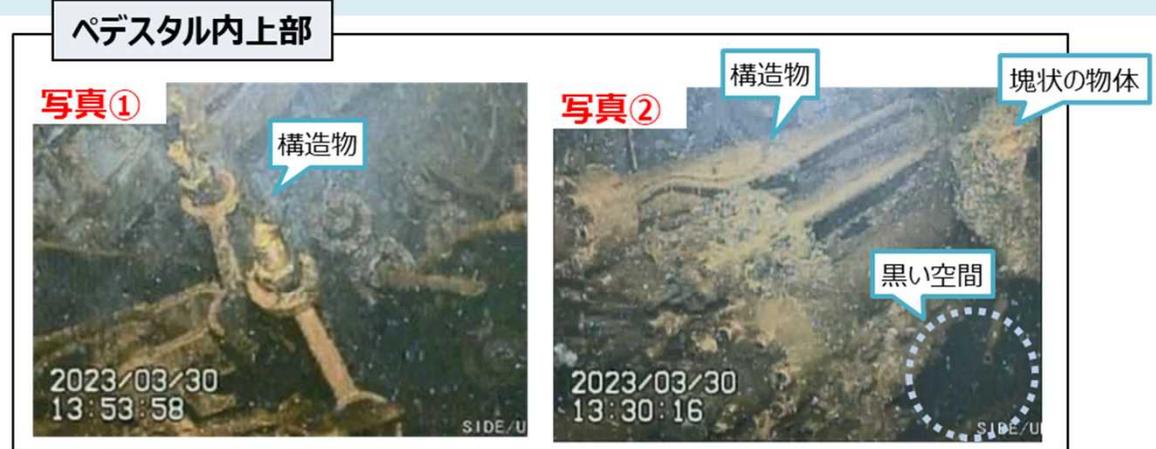
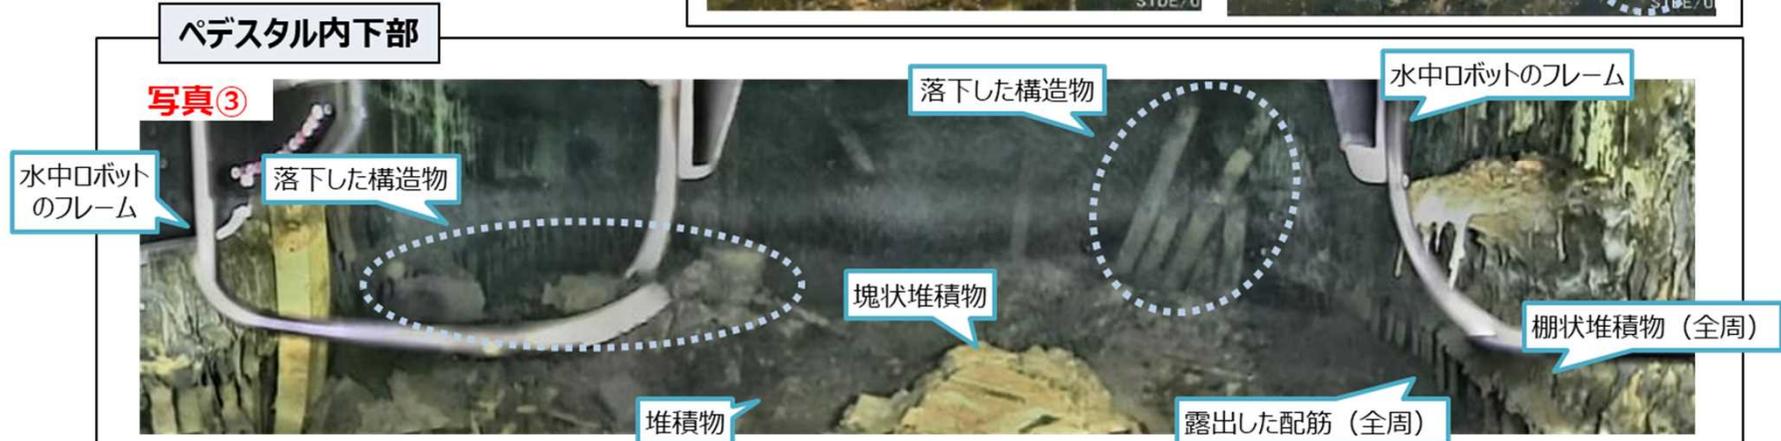
- ペDESTAL内では、床面より1m程度の高さに棚状堆積物があり、その下部ではコンクリートがほぼ全周にわたって損傷し、配筋が露出していること、また、床面全域にわたり高さ1m未満の堆積物があり、上部の構造物の一部が落下していることを確認しました。
- ペDESTAL内上部には構造物が残存し、一部は下方に脱落していることや、構造物に溶融物が固化したと思われる塊の付着を確認しました。また、光の反射がなく、黒い空間のように見える箇所があり、構造物が脱落し、その上部の原子炉圧力容器の底部に穴が開いている可能性を示唆しています。

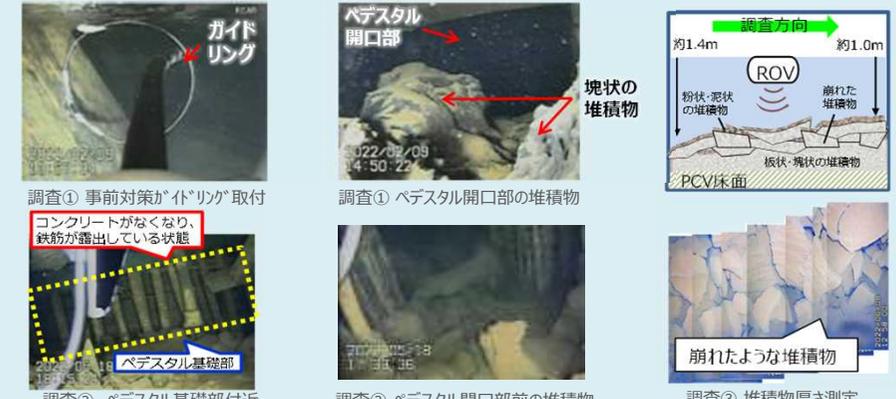
調査内容		分かったこと	現場状況
前半調査	①ROV-A 事前対策 が「リング」取付	格納容器内底部に堆積物があること、ペDESTALの開口部、アクセスルート構築作業時に切断したグレーチングや鋼材、原子炉再循環系配管などが確認されました。

②ROV-A2 ペDESTAL外の 詳細目視	ペDESTAL開口部壁面では、テーブル状の堆積物があり、当該堆積物下部の壁面で、コンクリートがなく、鉄筋等が露出していることを確認されました。	
	③ROV-C 堆積物厚さ測定	格納容器底部からの堆積物厚さは、ペDESTAL開口部付近が比較的高く、ROV投入位置であるX-2ペネ付近に近づくにつれて徐々に低くなっていることを確認されました。	
後半調査	①ROV-D 堆積物デブリ 検知・評価	調査ポイント全てにおいて、熱中性子束及びユーロピウムを検出したことから、燃料デブリから遊離した物質(燃料デブリ由来の物質)が調査範囲に広く存在していると推定されます。

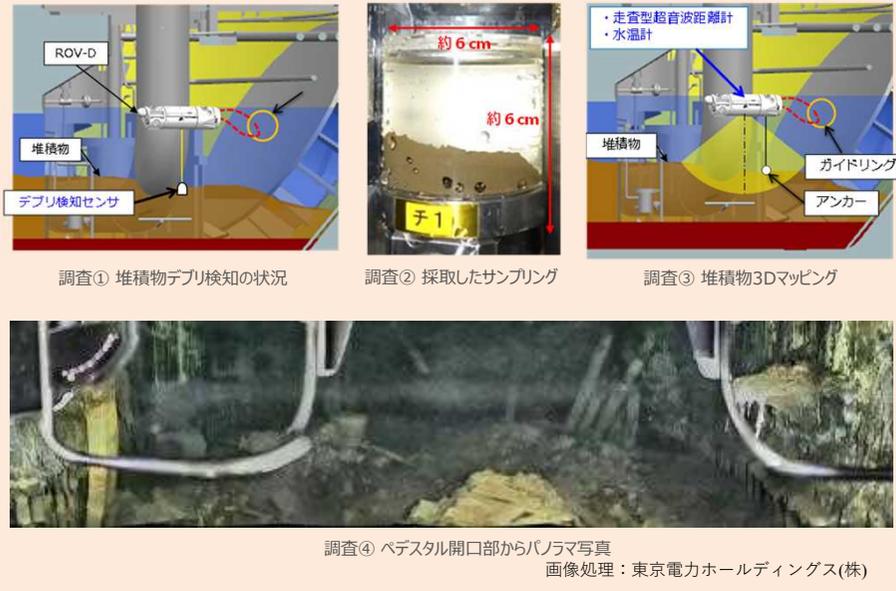
②ROV-E 堆積物 サンプリング	ROV-Eによる堆積物サンプリング調査を4箇所で行いました。採取したサンプルについては、構外の分析機関への輸送に向けた分取作業準備等を実施中です。	
	③ROV-B 堆積物3D マッピング	今回の堆積物3Dマッピング調査結果と、2022年6月に実施したROV-Cによる堆積物厚さの調査結果を比較したところ、格納容器底部からの堆積物の高さの結果について双方のデータに相関性が確認されました。	
	④ROV-A2 ペDESTAL内部、 壁部の詳細目視	ペDESTAL内側の壁面下部のコンクリートがほぼ全周にわたって損傷していること、ペDESTAL内の底部には、床面全域にわたり高さ1m未満の堆積物があり、ペDESTAL上部の構造物が部分的に落下していることなどが確認されました。

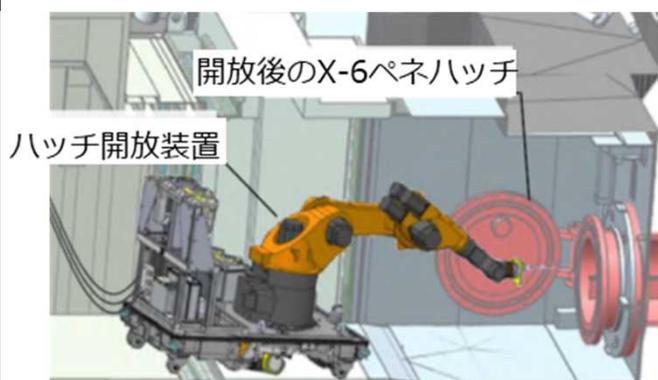
ハッチ開放装置によるX-6ペネハッチ開放

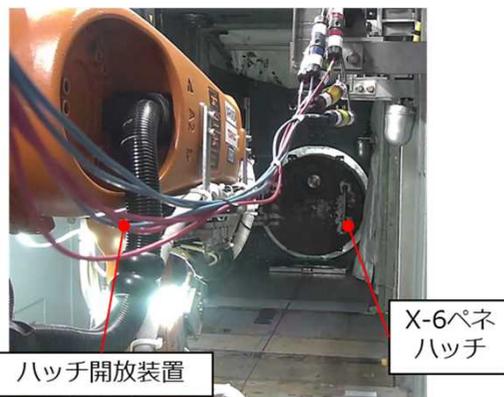
ボルト切断作業状況

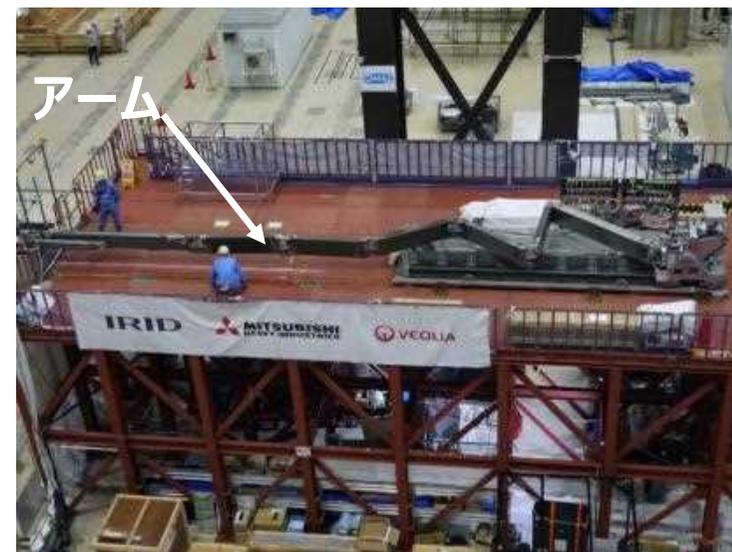
- 2号機燃料デブリ試験的取り出しは、ロボットアームで燃料デブリにアクセスし、格納容器内の燃料デブリ（数g）を数回取り出す計画です。
- ロボットアームについては、2022年2月より現場を模擬したモックアップ※1試験を実施し、燃料デブリ取り出し時の接触リスクを低減するべく、現在、制御プログラム修正等の改良に取り組んでいます。
- 現場の準備工事は、2023年4月に隔離部屋の設置が完了し、現在、X-6ペネハッチ開放の準備作業を実施しているところです。その後も、X-6ペネ内の堆積物除去作業等を控えており、安全かつ慎重に作業を進めます。

ロボットアーム (JAEA 楢葉遠隔技術開発センターにて)

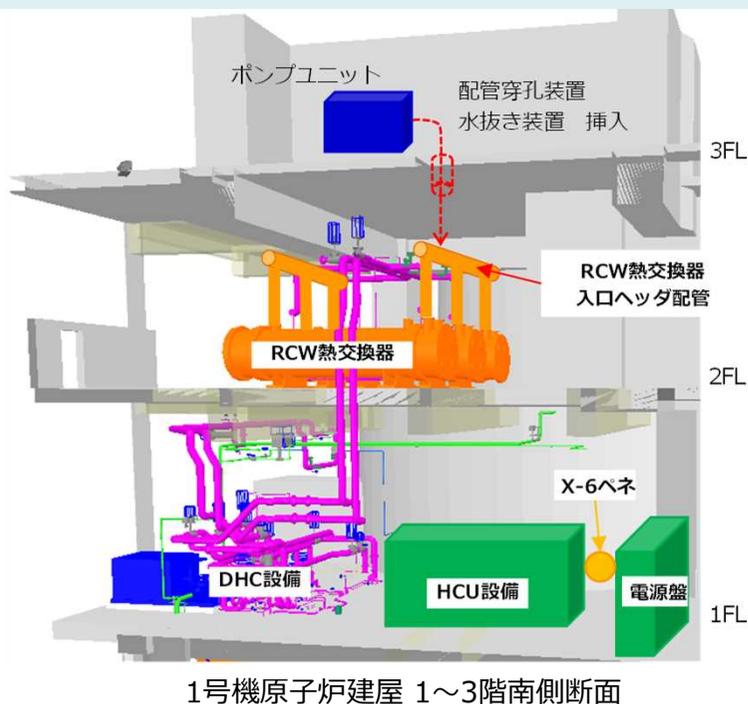
- ① RCW熱交換器入口ヘッダ配管上面を穿孔する。
- ② 配管穿孔個所にサンプリング用ホースをRCW熱交換器の内部まで挿入する。
- ③ サンプリング用ポンプユニットで採水する。

- 2021年12月に3号機原子炉格納容器水位を低下させることを目的とした取水設備設置工事における準備工事において、残留熱除去系熱交換器（A系）廻りのベント弁の開操作を実施した際、系統内に水素を含んだ滞留ガスを確認しました。
- 滞留ガスの採取・分析を行った結果、事故時に原子炉格納容器からガスが流入し、滞留したものと推定しております。当該滞留ガスは窒素によるパージを実施し、取水設備の設置工事は完了しています。
- 1号機では原子炉建屋内の線量低減を目的に、高線量線源であるRCW熱交換器の内包水の水抜きを予定しております。
- 2022年11月にRCW熱交換器（C系）の内包水のサンプリングに向けた準備作業において、水素を含んだ滞留ガスを確認しました。パージ作業を実施し、その結果、水素濃度が可燃性限界未満になったことを確認しました。現在、内包水のサンプリングに向けた準備作業を実施中です。サンプリングの結果をもとに、熱交換器の水抜き手順等を検討する予定です。
- 1～3号機においても、水素が滞留している可能性がある系統を抽出しており、評価対象となった系統の配管等で作業を行う際は、安全を優先に作業を慎重に進めてまいります。

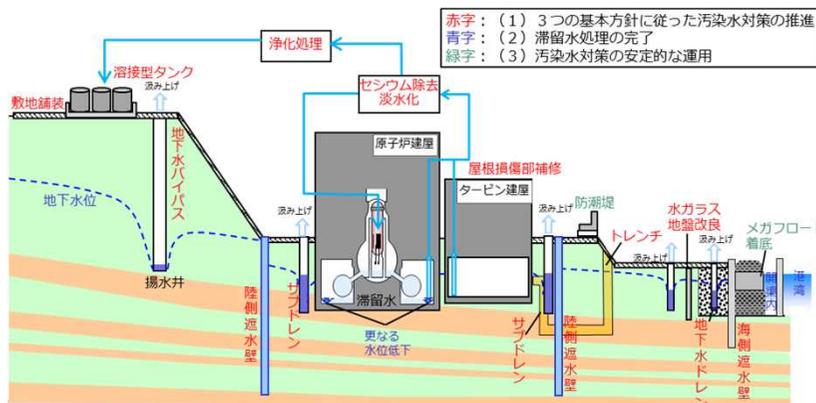
汚染水対策の概要図（イメージ）

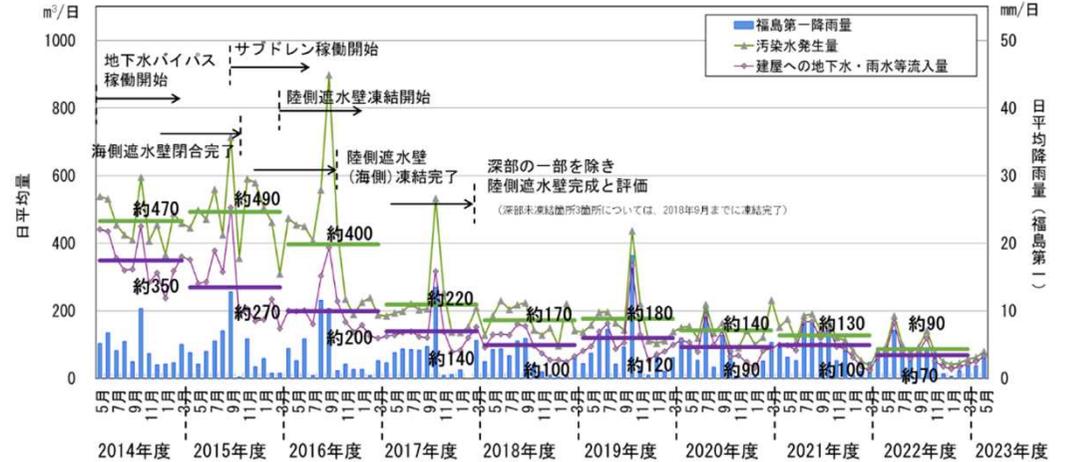
- 2022年度の汚染水発生量は、建屋屋根の雨水流入対策及び建屋周辺のフェーシングなどの重層的な汚染水対策の実施や、降水量が1,192mmと平年(約1,470mm)より少なく、さらに集中豪雨(100mm/日以上)が無かったこともあり、**約90m³/日**※1となりました。これにより建屋流入量が抑制されていると評価しています。
- 引き続き、3号機西側エリアのフェーシング等の対策を行う計画であり、着実に汚染水発生量抑制対策を進めていきます。
- なお、1～4号機建屋周りのフェーシングは2028年度に約8割程度の実施を目指し、これに加え、局所的な建屋止水や建屋間ギャップ端部※2の止水等の対策により、2028年度末には、汚染水発生量は約50～70m³/日となる見通しです。

汚染水発生量の推移

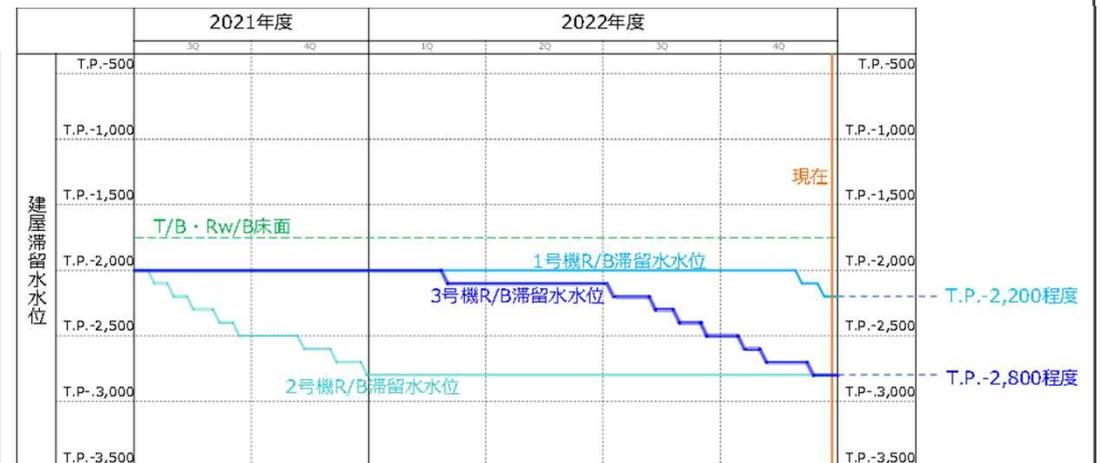
- 原子炉建屋滞留水量を低減するため、ダストの影響確認を行いながら、滞留水の水位低下を図り、2023年3月に各建屋における目標水位に到達しました。
- これにより、1～3号機原子炉建屋について、「**2022～2024年度に、原子炉建屋滞留水を2020年末の半分程度に低減**」の中長期ロードマップのマイルストーンを達成しました。
- 今後、プロセス主建屋と高温焼却炉建屋について、極力低い水位を維持しつつ、ゼオライト土嚢等の回収作業の完了以降、建屋滞留水の処理を進めていきます。

至近の1～3号機R/B水位低下実績 (2023年3月時点)

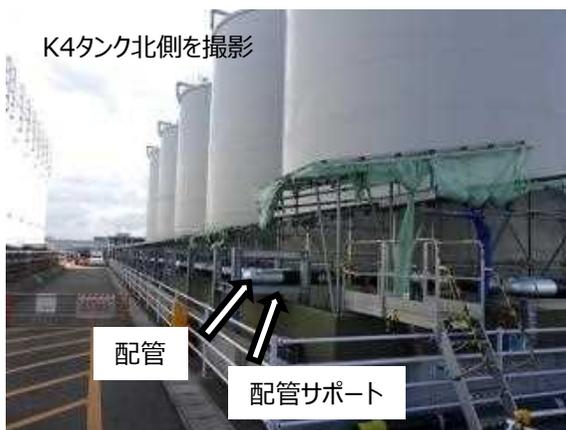
循環配管・サポート設置の状況

- 設置工事完了
- 2023年3月15日に使用前検査の終了証を受領
- 3月17日より循環・攪拌（かくはん）運転を開始。

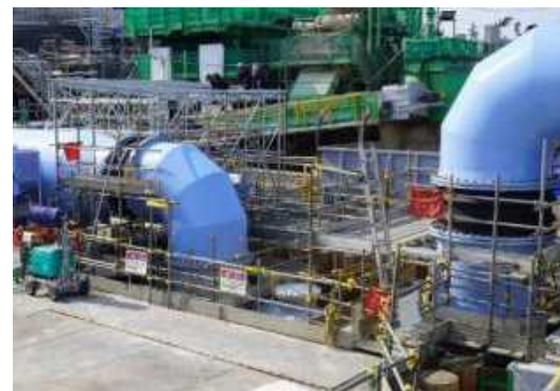
海水移送配管・海水配管ヘッダ設置の状況

- 海水移送ポンプ・配管設備・サポート設備の設置工事完了

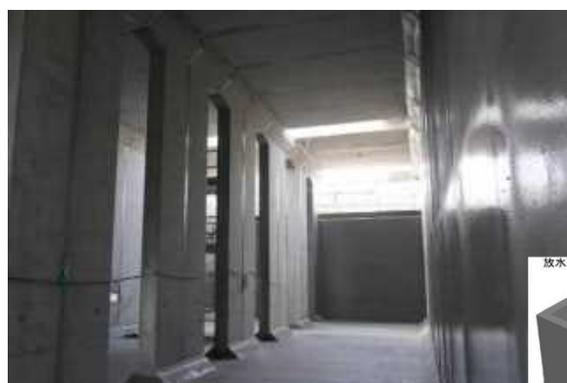
上流水槽内部の状況
(防水塗装完了)

- 据付組立およびコンクリート打設、防水塗装、水槽内の水張り、堰の構築完了。

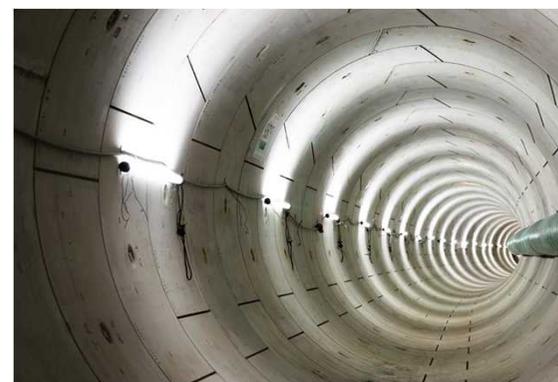
トンネル内部の状況

- 2023年4月26日放水トンネルの掘進完了
- 6月26日に到達管の撤去及び放水蓋の設置完了

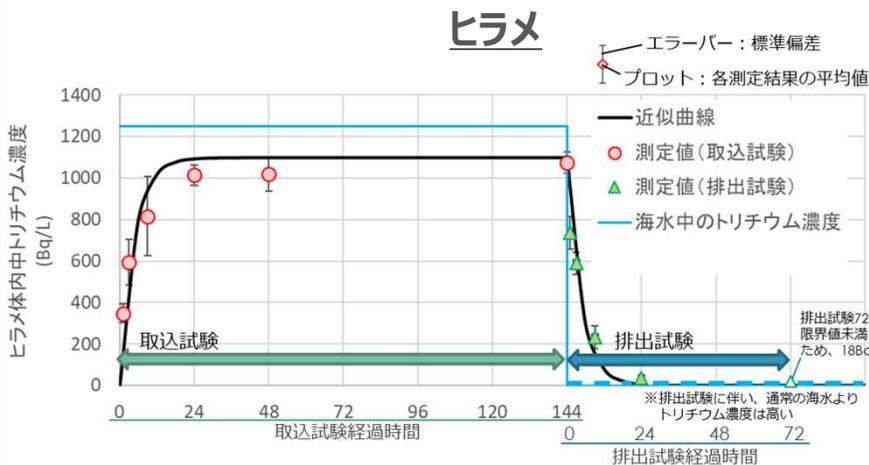
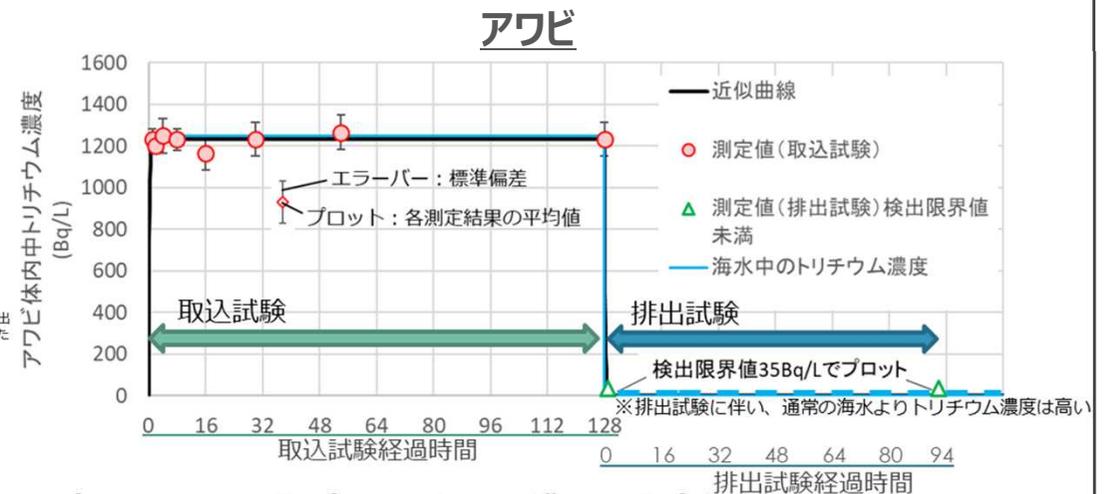
- 【取込試験】 トリチウム濃度は一定期間で平衡状態に達すること
トリチウム濃度は生育環境以上の濃度（本試験では、海水で希釈したALPS処理水中のトリチウム濃度以上の濃度）にならないこと
- 【排出試験】 通常海水以上のトリチウム濃度で平衡状態に達した飼育生物を通常海水に戻すと、時間経過とともにトリチウム濃度が下がること

ヒラメおよびアワビ（トリチウム濃度1500ベクレル/リットル未満の海水で飼育）のトリチウム濃度の測定結果

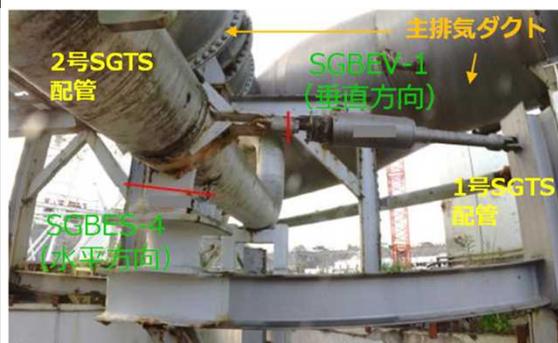
主排気ダクトと2号SGTS配管の状況

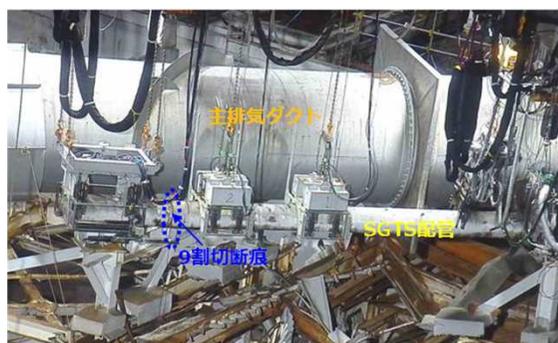
配管サポートの切断装置の不具合対応が完了し、発電所構内で模擬配管を用いた切断確認作業を実施した上で、2023年5月に配管切断作業を再開し、7月3日時点で、再開後に切断を計画している9箇所のうち、6箇所の切断が完了しています。

配管サポート・配管切断状況
