福島第一原子力発電所 廃炉・汚染水・処理水対策に関する取り組みについて

2023年10月10日

東京電力ホールディングス株式会社

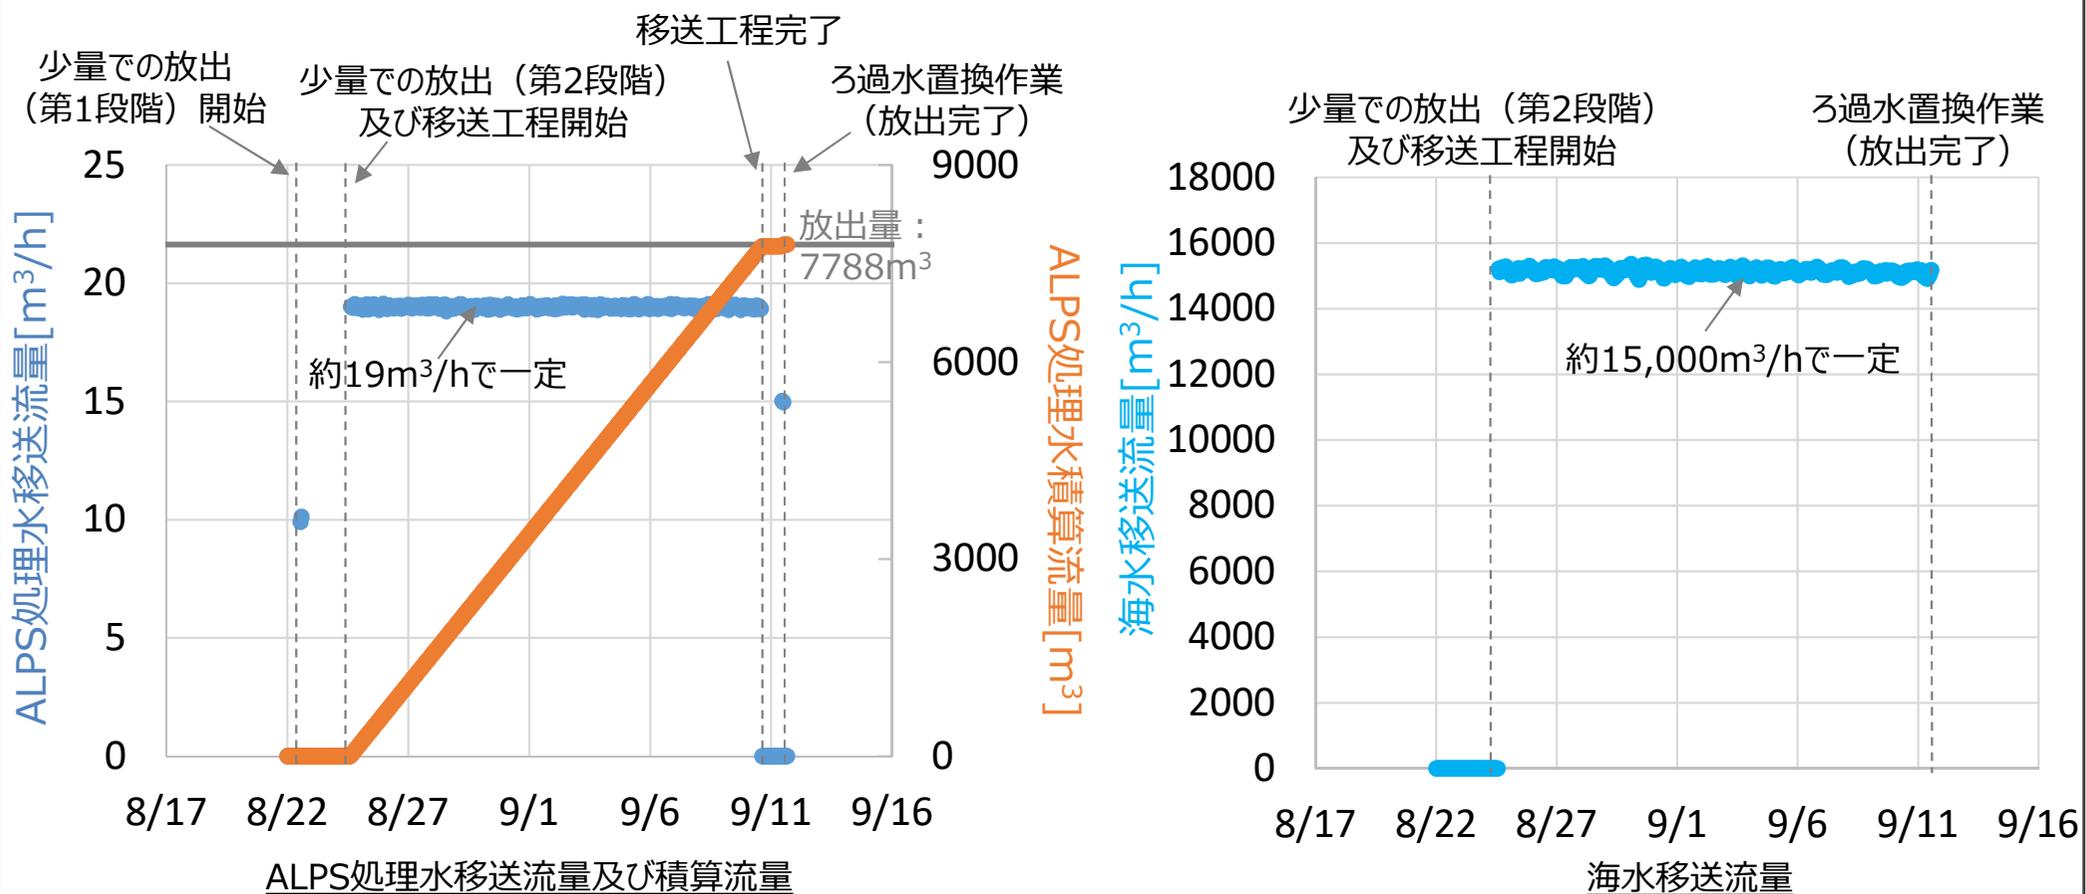
1-4 放出期間中の運転パラメータの実績 (1/3)

■ ALPS処理水移送系統及び海水系統ともに、異常ありませんでした。

● ALPS処理水移送流量※1 ● ALPS処理水積算流量

● 海水移送流量※2

※1 : 流量計は2重化しているため、2つの値のうち、高い方をプロット

※2 : A/B系統の合計値をプロット

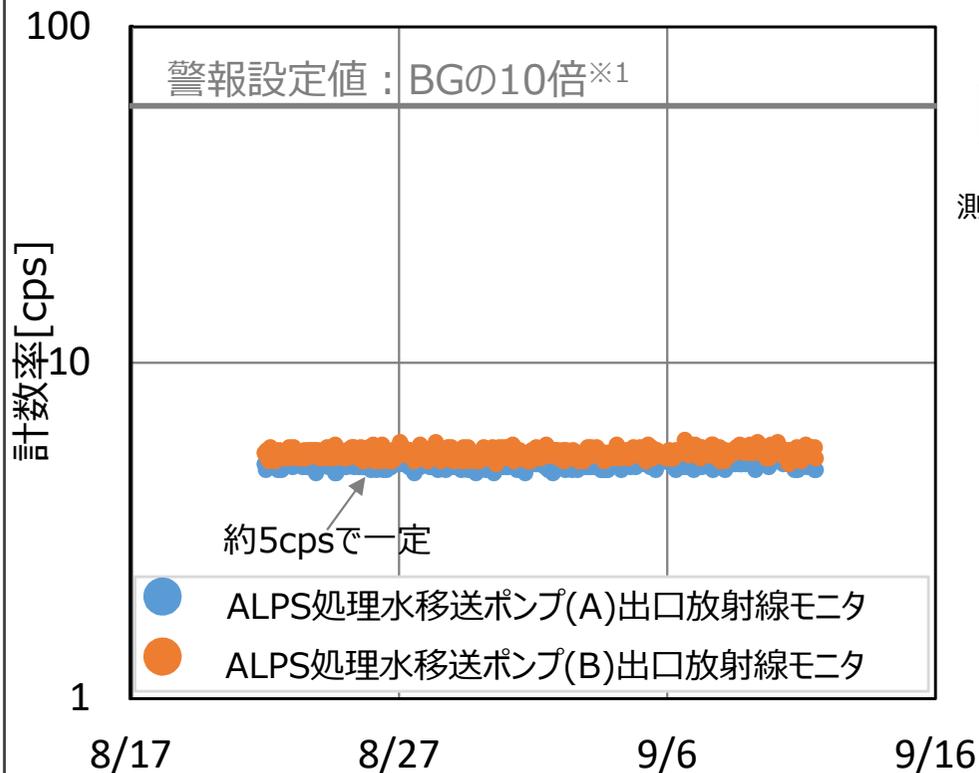
ALPS処理水移送ポンプ出口放射線モニタの指示値*2

■ ALPS処理水移送ポンプ出口放射線モニタの指示値から異常は確認されませんでした。

*1: 放射線モニタリング指針JEAG4606-2017の警報設定値レベルの考え方及び、震災前のプロセス放射線モニタ設備のインターロック設定値の考え方を参考に検討した値。

*2: 右上図の通り、初回放出では、A系にALPS処理水を通水。(B系はろ過水が充填)

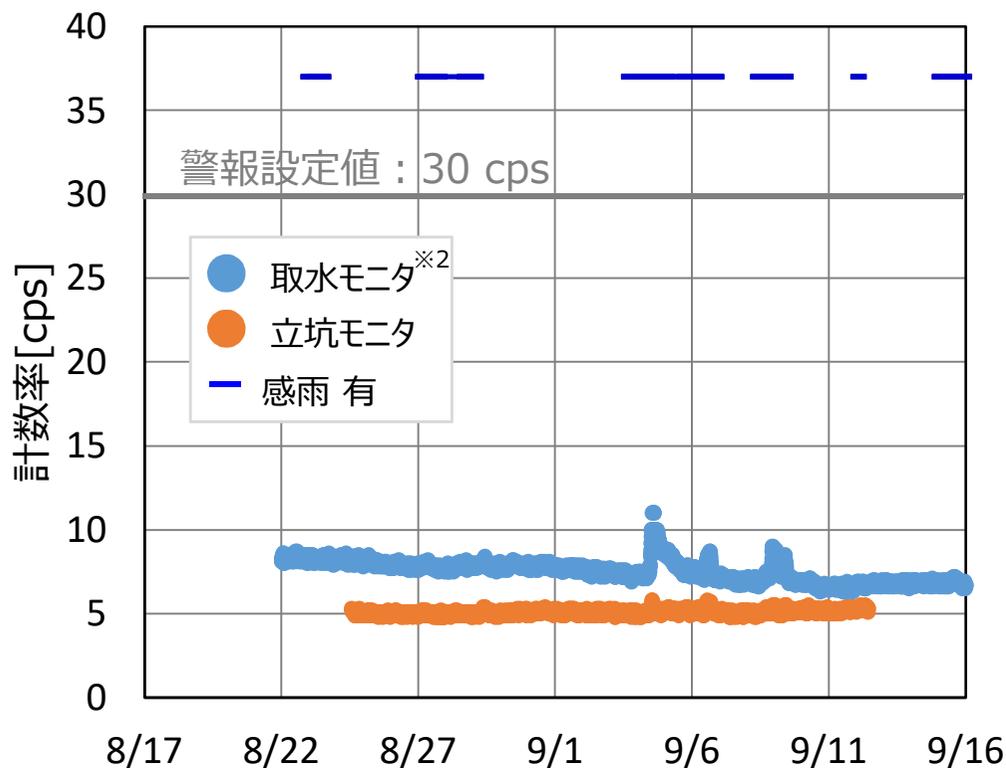
取水・立坑モニタの指示値

- 取水モニタにおいて降雨の影響と考えられる一時的な上昇※¹が見られましたが、異常な変動は確認されませんでした。

※¹ 降雨時は陸域（発電所敷地を含む）からのフォールアウトの流入により海水中の放射性物質濃度が上昇しているものと考えられる。

※² 取水モニタは、周辺の環境(バックグラウンド)からの放射線の影響を立坑モニタより受け易いと考えられることから、設置場所の違いによる差異が見られていると考えられる。

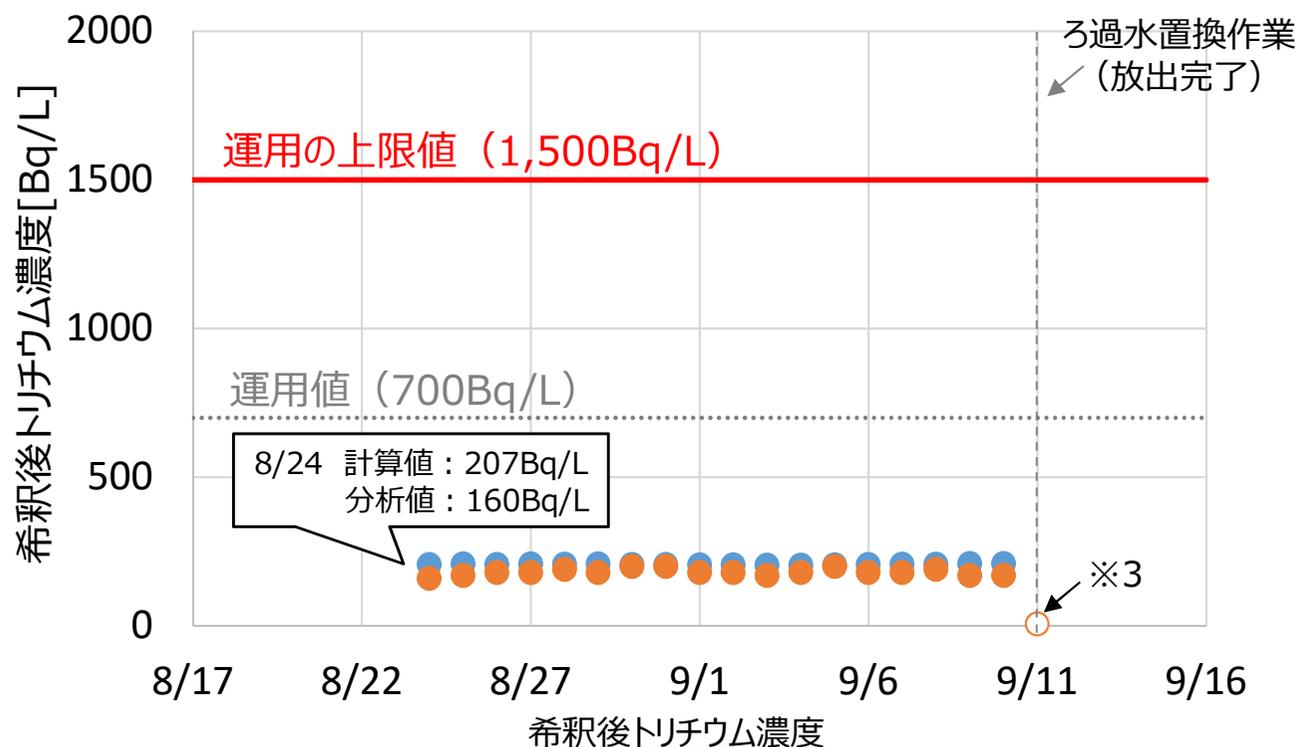
1-7 放出期間中の希釈後トリチウム濃度

- 放出期間中は毎日、海水配管ヘッダ下流の水を採取し、トリチウム濃度を分析します。

⇒運用の上限値である1,500Bq/L未満であることを確認しました。

- なお、9/11はALPS処理水移送配管に配管容積以上のろ過水を移送した時点で試料を採取し、その試料を分析した結果、検出限界値未満（ND）となったことから、ALPS処理水移送配管内がろ過水に置換されたことを確認しました。

● 計算値※1

● 分析値（検出値）

○ 分析値（検出限界値未満）

※1：以下の式を用いて算出
（各パラメータには、不確かさがあるため保守側に計算している）

$$= \frac{\text{ALPS処理水H-3濃度}^{\ast 2} \times \text{ALPS処理水流量}}{\text{海水流量} + \text{ALPS処理水流量}}$$

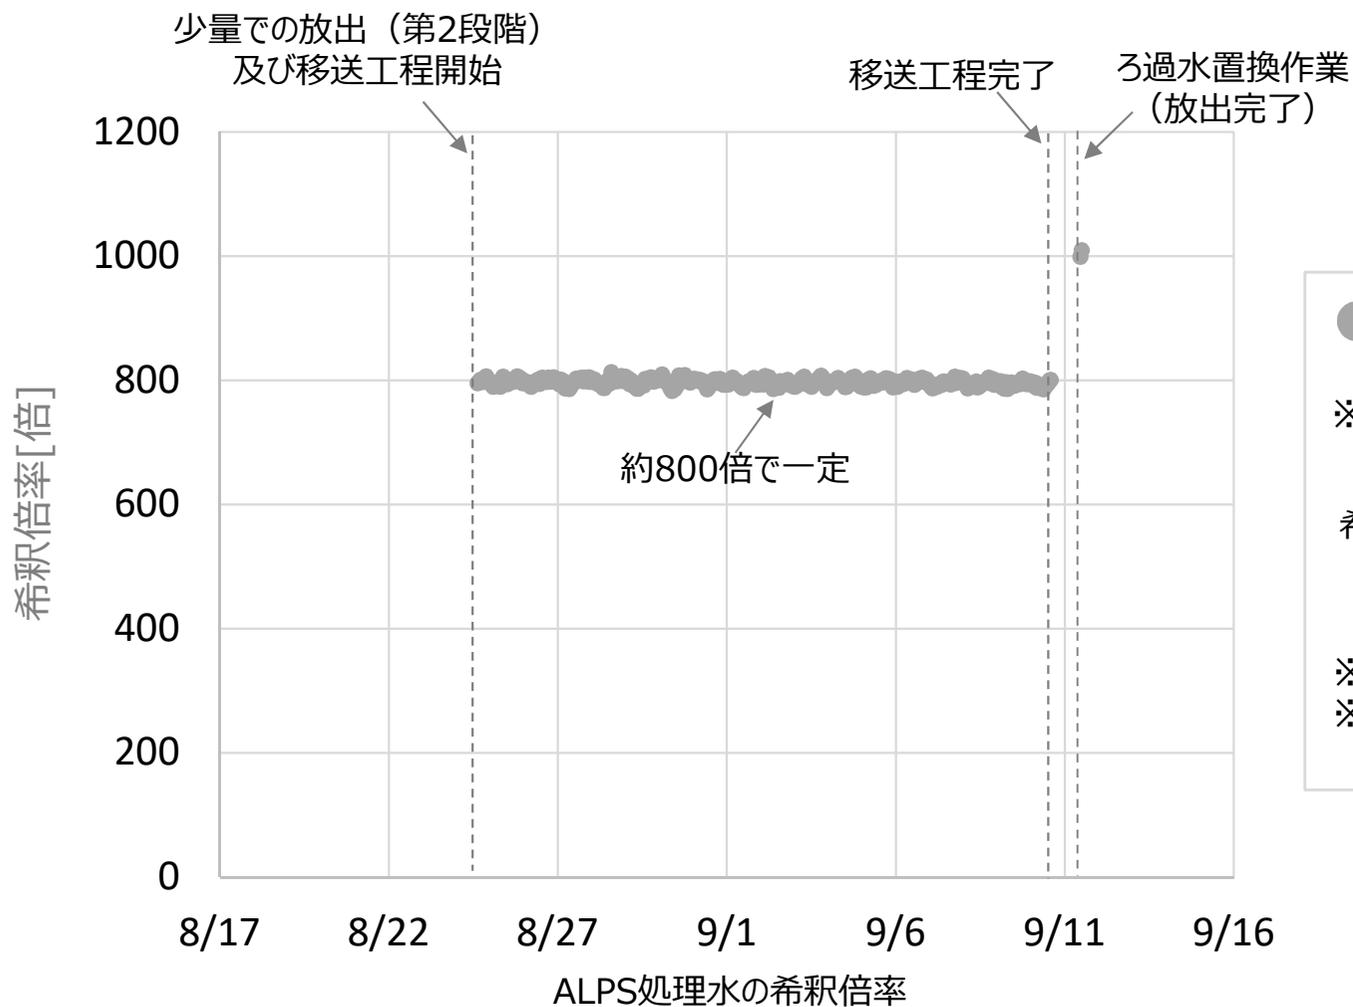
ALPS処理水の希釈倍率は、常時100倍以上で運転することができました。

● 希釈倍率※1

$$\text{希釈倍率} = \frac{\text{海水流量}^{\ast 2} + \text{ALPS処理水流量}^{\ast 3}}{\text{ALPS処理水流量}^{\ast 3}}$$

※2：A/B系統の合計値

※3：流量計は2重化しているため、2つの値のうち、高い方の値から算出

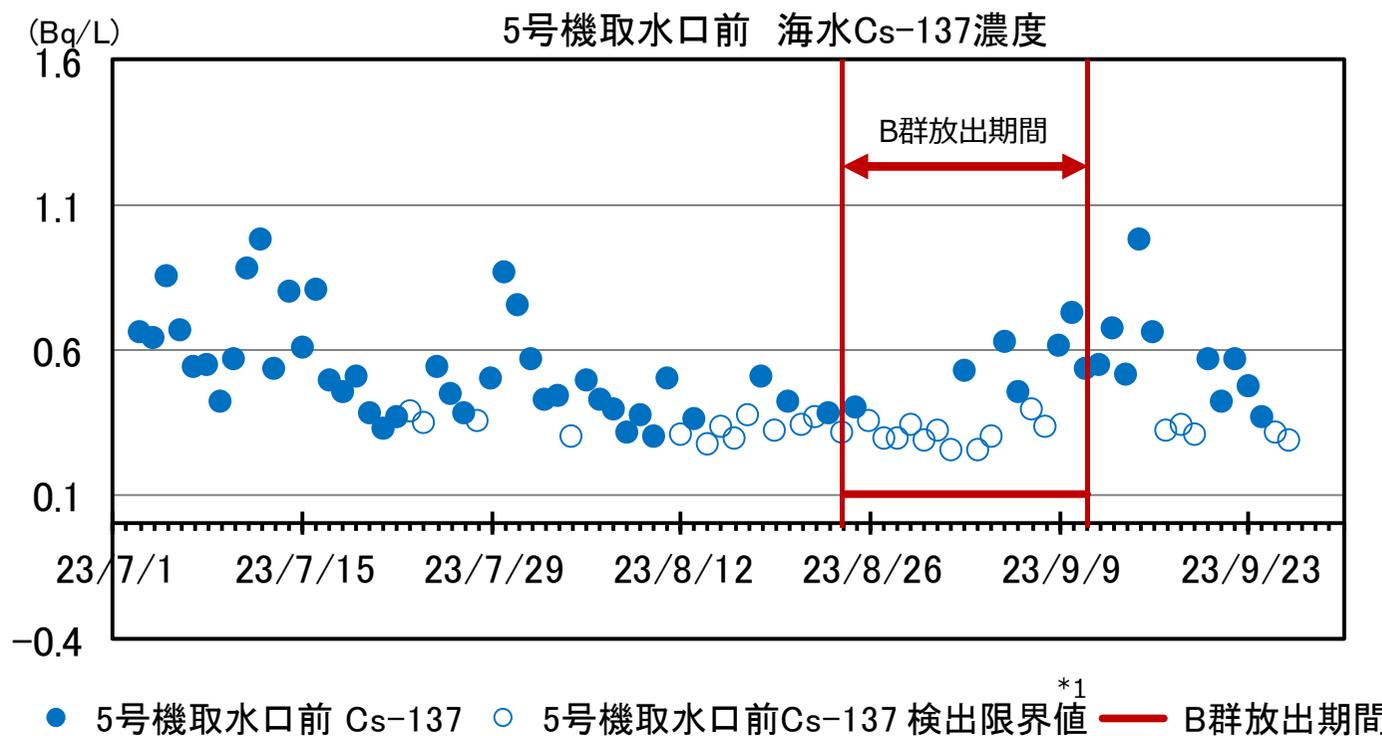
1-12 5号機取水路のモニタリングについて

- 処理水の放出期間中のモニタリング結果は、放出前の値と同等であり変動がないことを確認しています。

*1：検出限界値未満の場合に検出限界値を表示

※5,6号機取水路開渠内の海水モニタリング位置を、希釈用海水の取水口付近の採取地点に変更して実施している（6号機取水口前から5号機取水口前）。

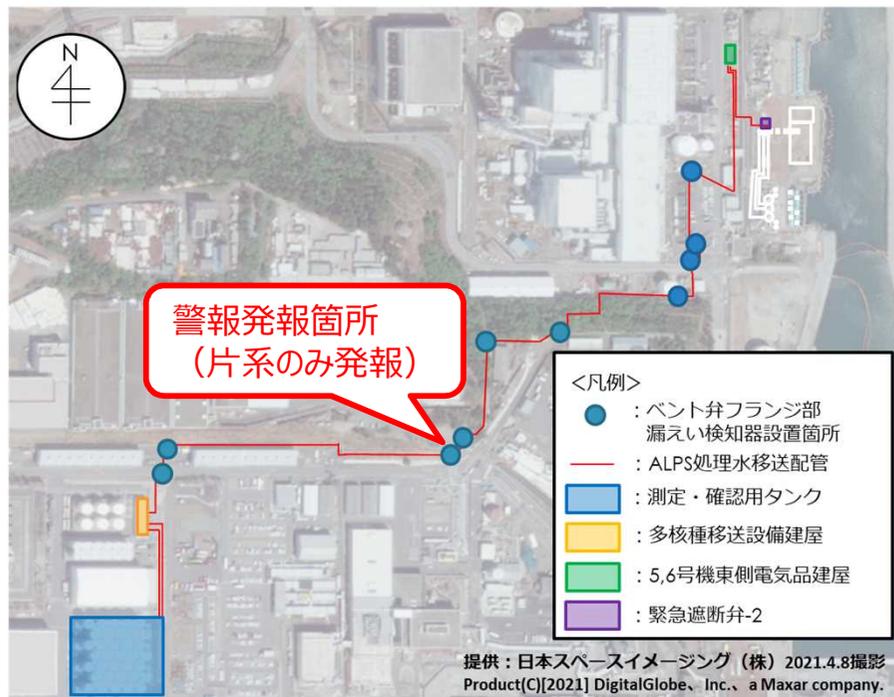
ベント弁フランジ部漏えい検知器設置場所

- ALPS処理水移送配管にはベント弁が10台設置されており、各フランジ部には漏えい検知器が二重化されて設置されています。
- 9/6（水）ALPS処理水移送配管のベント弁フランジ部に設置している漏えい検知器のうち、下図に示す箇所（片系のみ）の警報が発報。ベント弁防水カバーおよび保温材を取り外し、防水カバー内を確認したところ、フランジ部からの漏えいは無く、防水カバー内に付着していた水分は、雨水もしくは結露水であると判断しました。
- 設置している全ての防水カバーに対して、施工方法の見直し等を行ったうえで再度防水処理を実施しました。

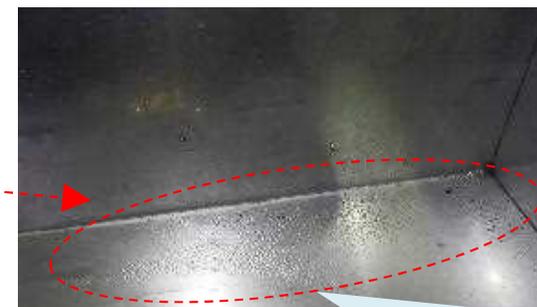
塩分濃度測定値が0.00%であったことから、当該液体はALPS処理水でなく雨水もしくは結露水であると判断

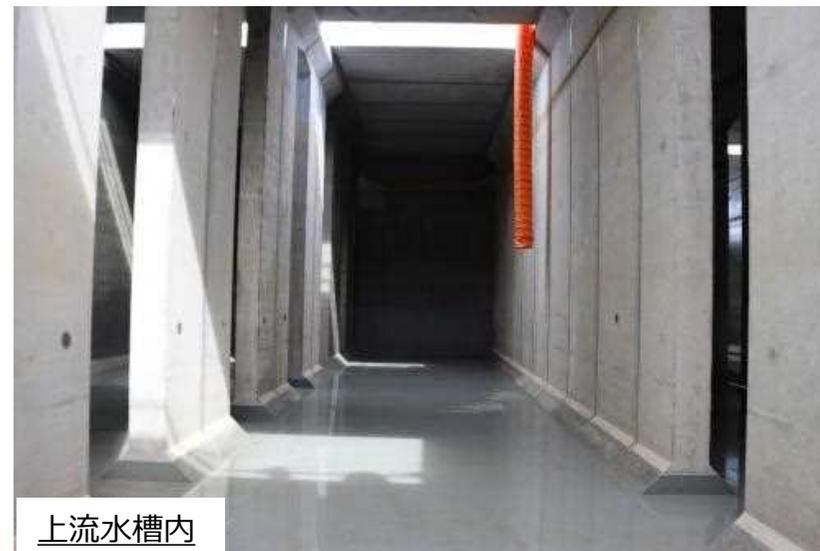
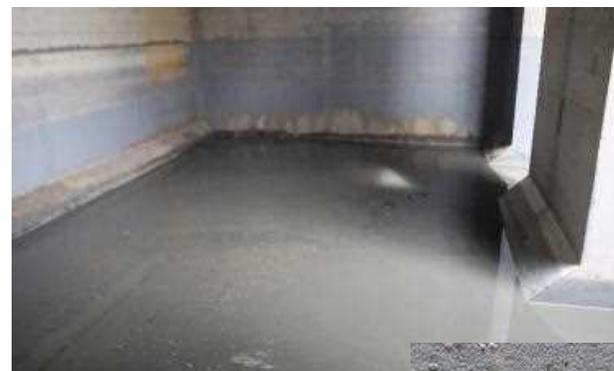
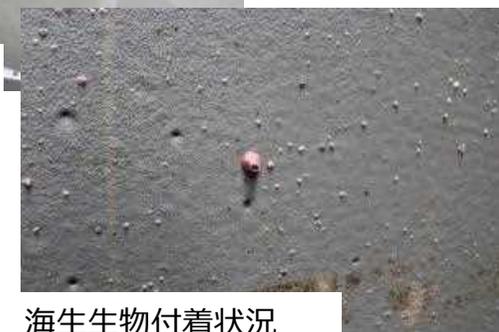
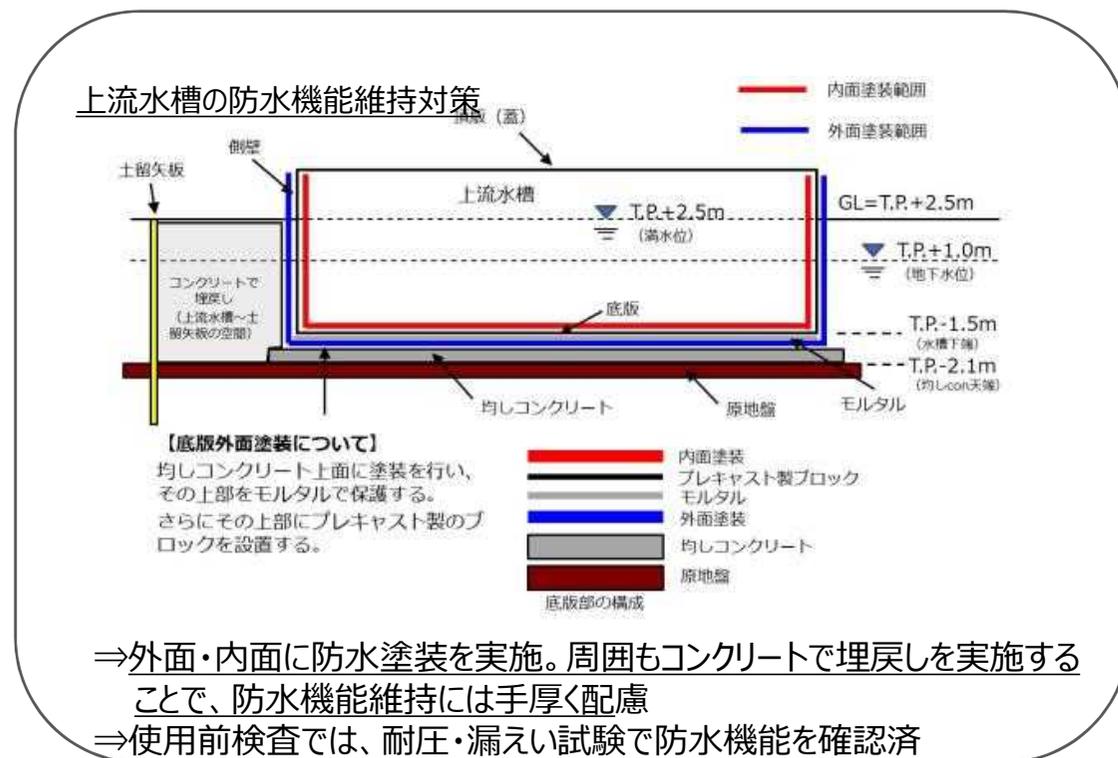
1-15 希釈設備（放水立坑（上流水槽））の点検（1）

- 上流水槽の内部点検結果は以下の通り。
 - 防水塗装に亀裂はなく、水槽として防水機能が維持されていることは確認
 - 塗装膨れ（幅10cm以上）：底面部に4箇所確認
 - 堆砂状況：点検に支障がない程度
 - 壁面に海生生物（フジツボ）の付着を確認

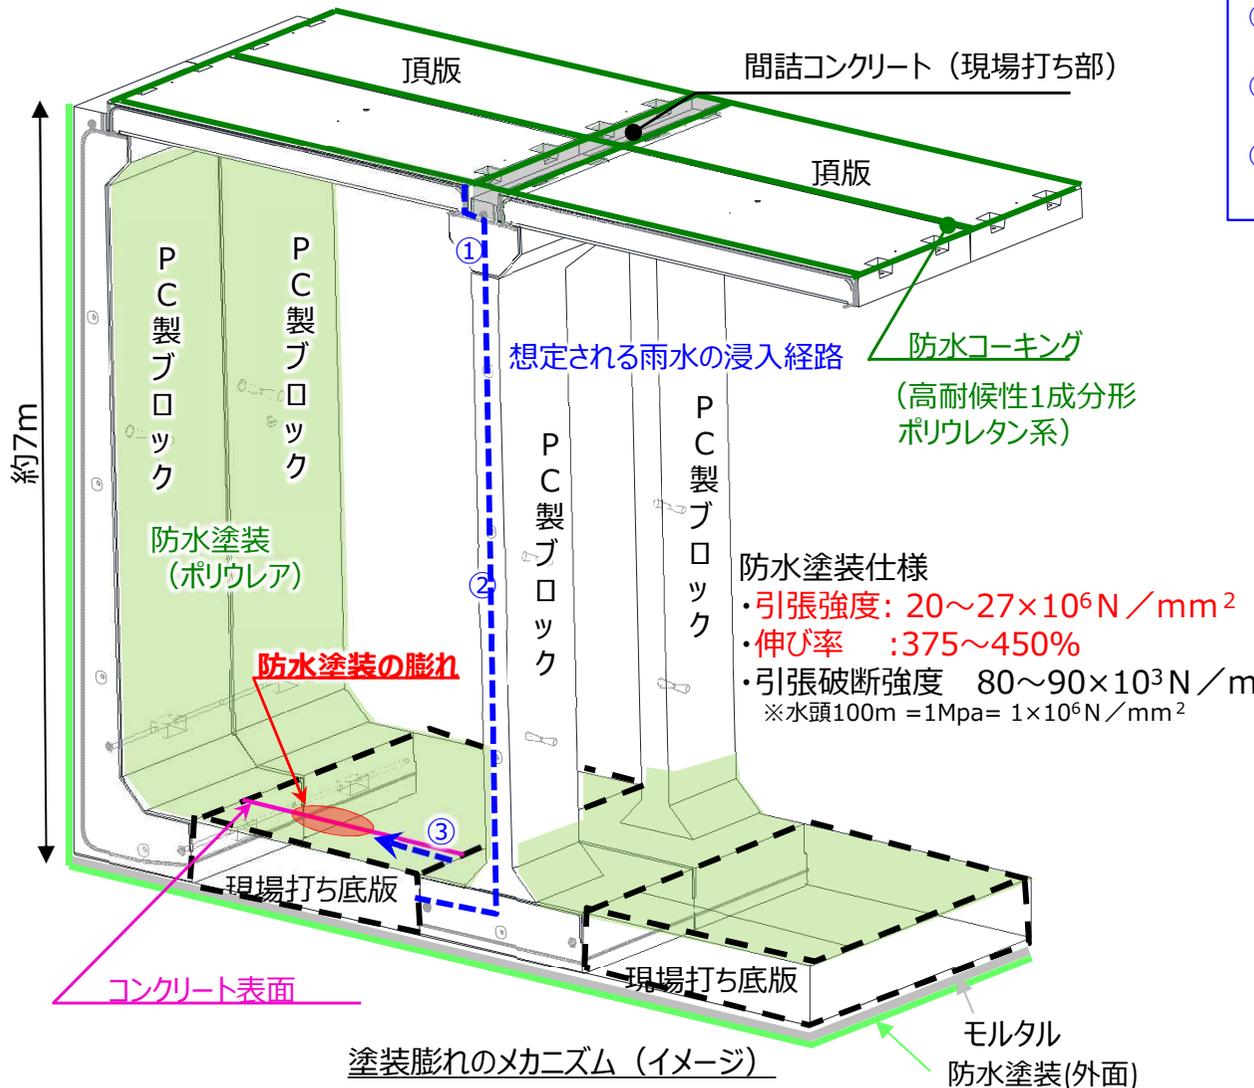
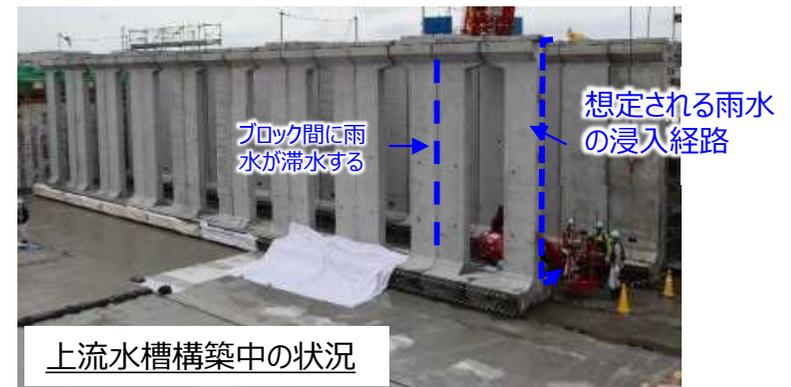
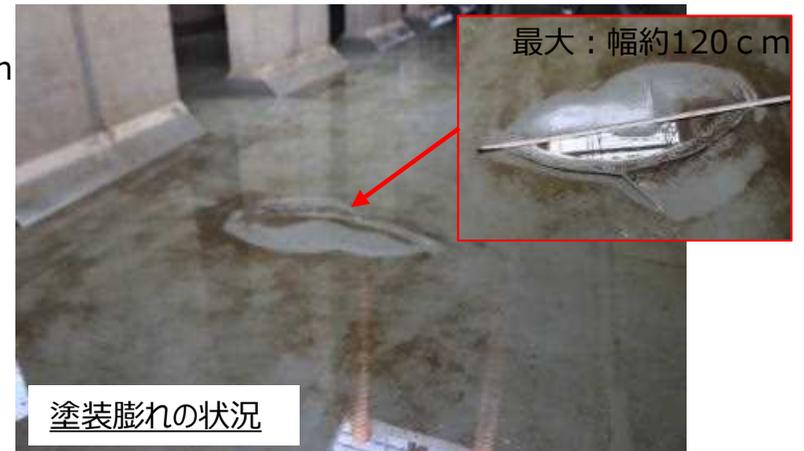
－膨れ発生の原因－

- 塗装膨れは発生しているが、塗装膜は健全（※）であり、防水層としては健全に機能
- 発生原因は、頂版からの『雨水の浸入』であるが、その背景として作業関係者・視察者等が『頂版上で頻繁に歩行したことによる頂版上の防水コーキングの剥がれ』等により、雨水の浸入が助長されたものである。

※膜に亀裂がないこと、伸び率の観点で健全と判断

- ①頂版部からは、施工の段階から浸入した雨水もある一方で、その後の防水コーキングの剥がれ等から雨水が浸入する。
- ②その浸入した雨水は P C 製ブロック間に滞留する。水の出口がないため、ブロック間が水で満たされる。
- ③ブロック間の滞水により底版のコンクリート表面に水頭圧がかかる。水頭圧が防水塗装の底版との付着よりも大きくなると塗装が膨れる。

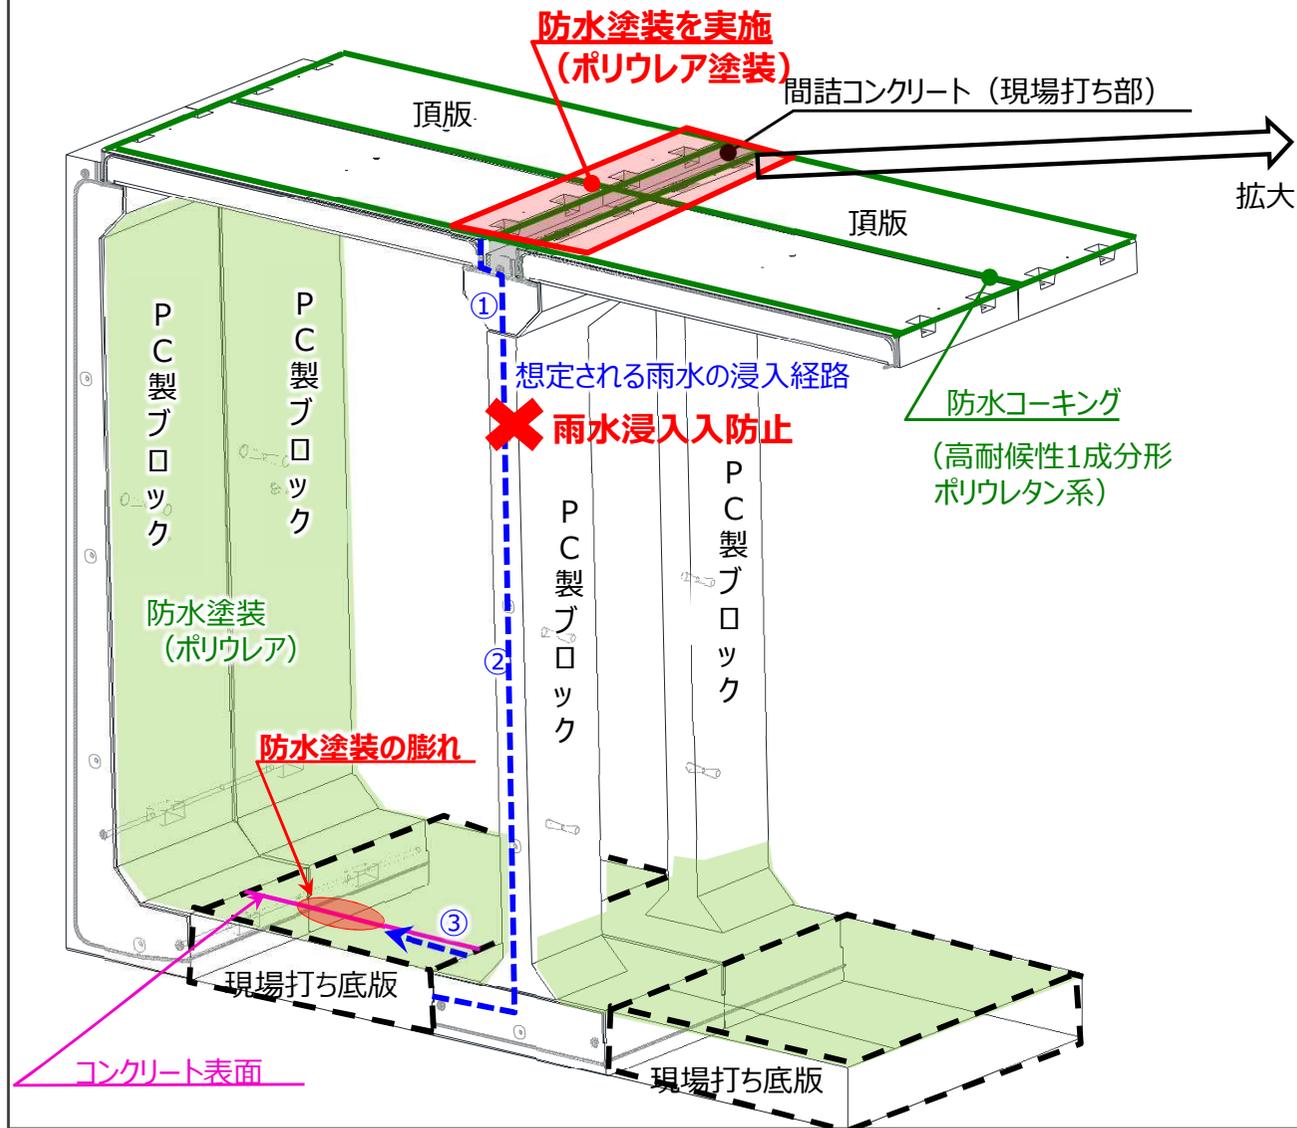
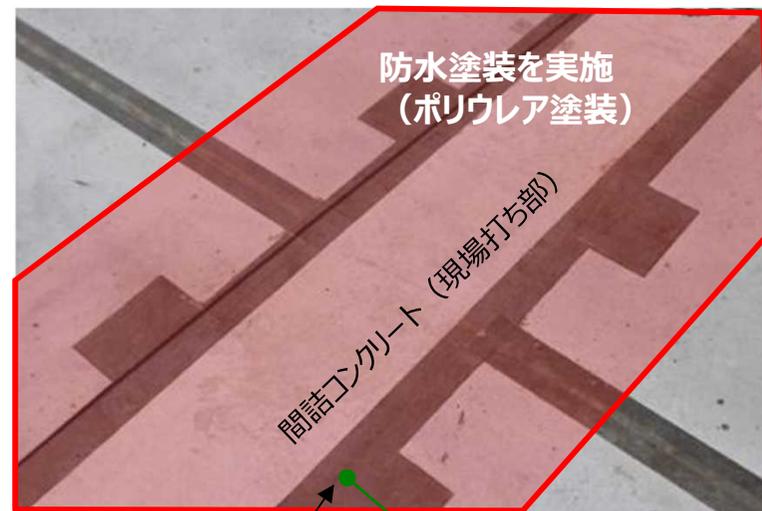
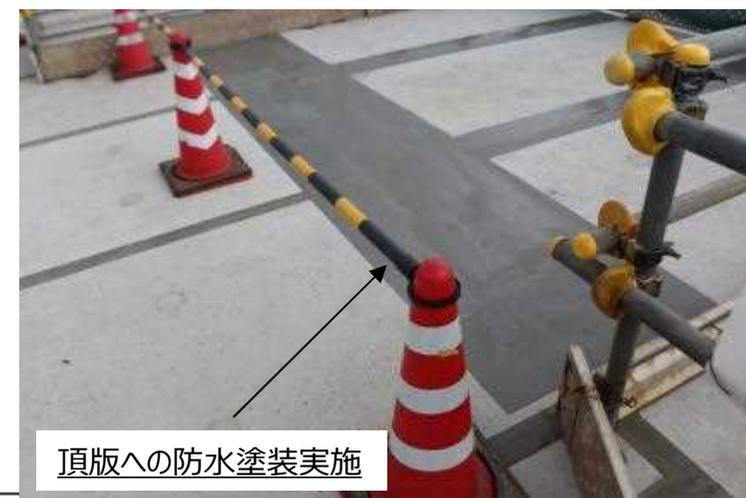
今後の対策

- 雨水の浸入対策として、頂版の間詰コンクリート付近へ『防水塗装』を計画的に実施
（膨れ箇所の直上エリアの防水塗装は完了し、更なる膨れの拡大防止は対策済み）
- 頂版上の歩行ルートを設定させる安全通路を設置する等して、頂版面のコーキングを保護する対策も実施

作業（ホースのこすれ）や歩行者の足で防水コーキングが傷む

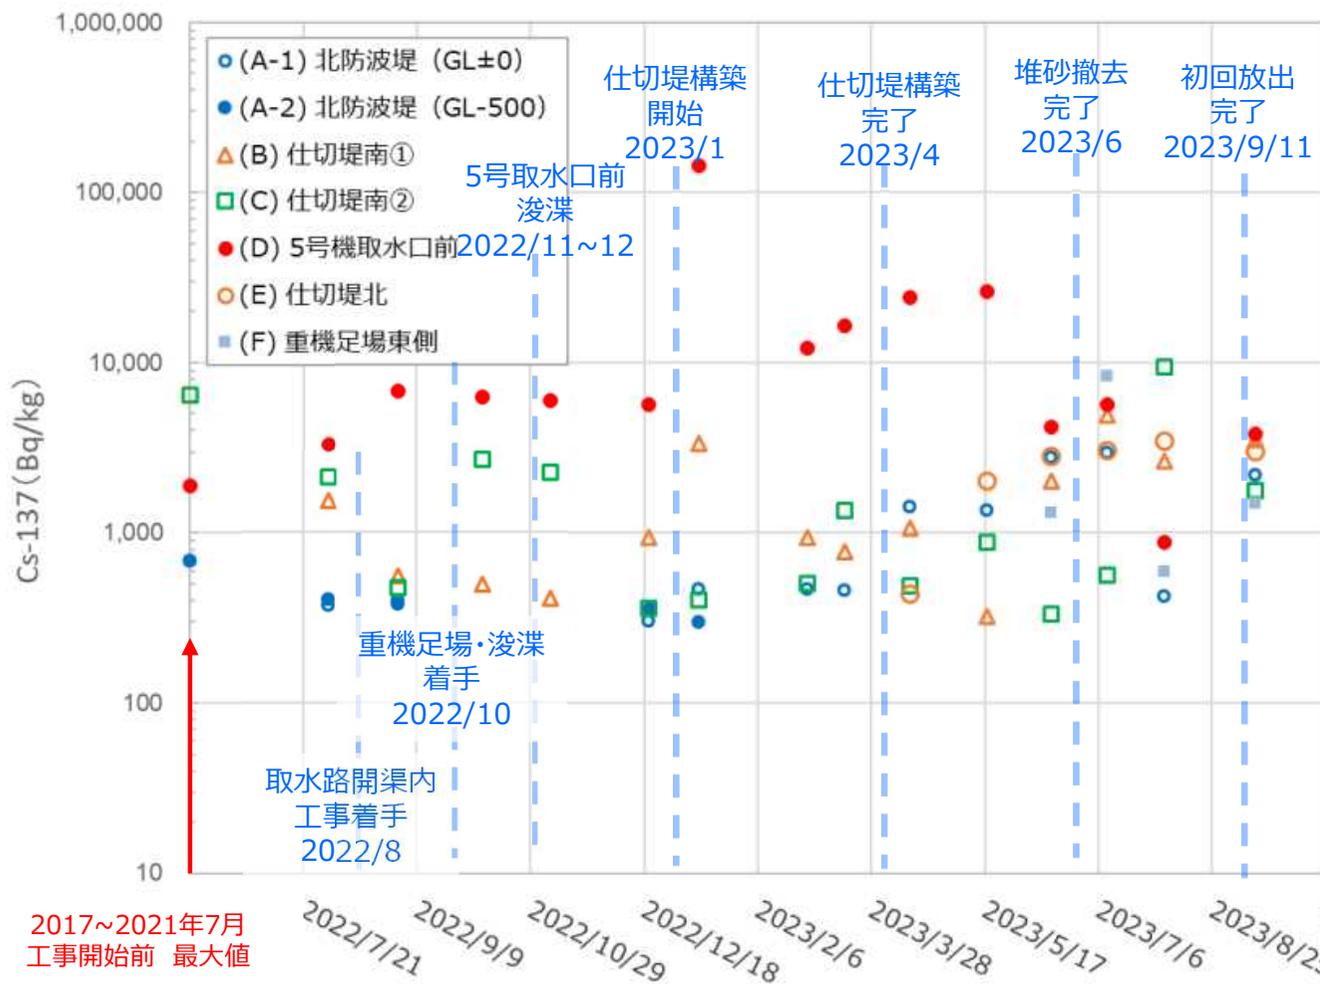
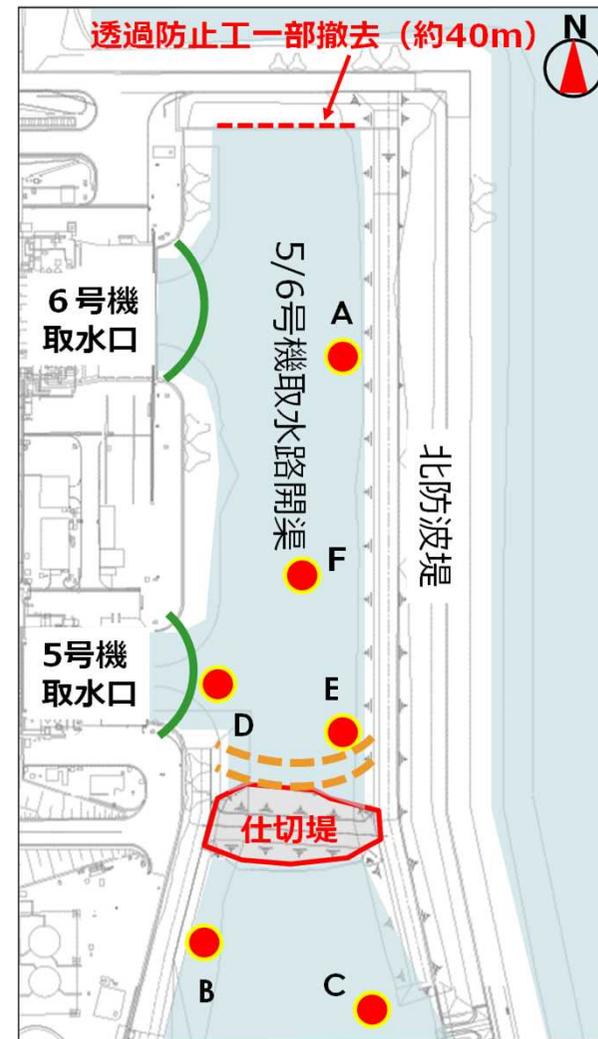
1-18 5 / 6号機取水路開渠内の海底土モニタリング結果

- 5号機取水口前モニタリングにおいて、仕切り堤構築工事中に有意な変動がみられていたが、堆砂撤去の完了に伴い数値の低下を確認していたところ、放出開始後も変化がないことを確認しました。
- 引き続き、海底土モニタリングを継続実施していくとともに、5/6号機取水路開渠内の環境改善の維持を図ります。

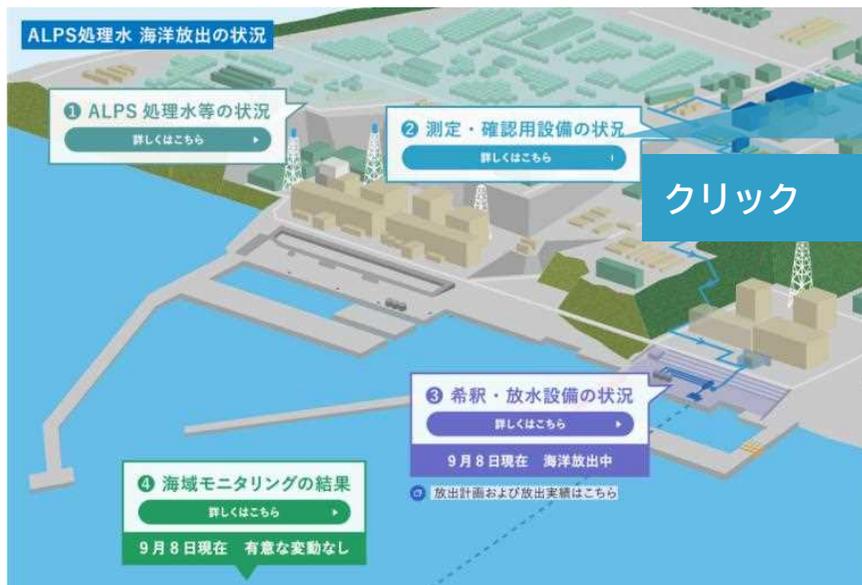
「ALPS処理水 海洋放出の状況」の画面

- 測定・確認用設備、A・B・Cタンク群のALPS処理水の分析結果（トリチウム濃度・トリチウム以外の放射性物質の告示濃度比総和）を掲載しています。

「測定・確認用設備の状況」の画面

測定・確認用設備は、タンク10基（合計容量約10,000m³）×3群に分け、それぞれ「受入」、「測定・確認」、「放出」の3工程をローテーションしながら運用します。
 （運用開始時は全てのタンクに水を受け入れ済。順次、測定・確認を行います。）

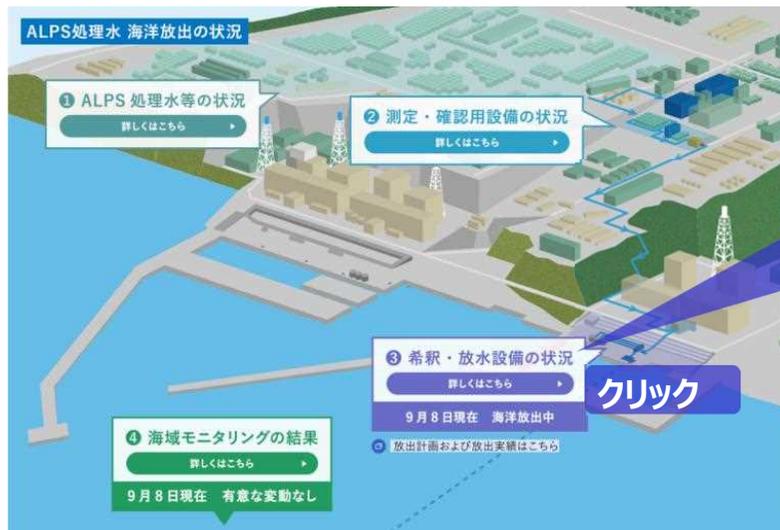
「ALPS処理水 海洋放出の状況」の画面

- 海水やALPS処理水の流量などのリアルタイムデータを一目で確認できるページです。

「希釈・放水設備の状況」の画面

※「希釈後トリチウム濃度」は、以下の計算式により算定していますが、測定濃度の誤差等を考慮した保守的な値を表示しています

$$\text{「希釈後トリチウム濃度」} = \frac{\text{希釈前ALPS処理水のトリチウム濃度} \times \text{ALPS処理水移送流量}}{\text{海水移送流量} + \text{ALPS処理水移送流量}}$$

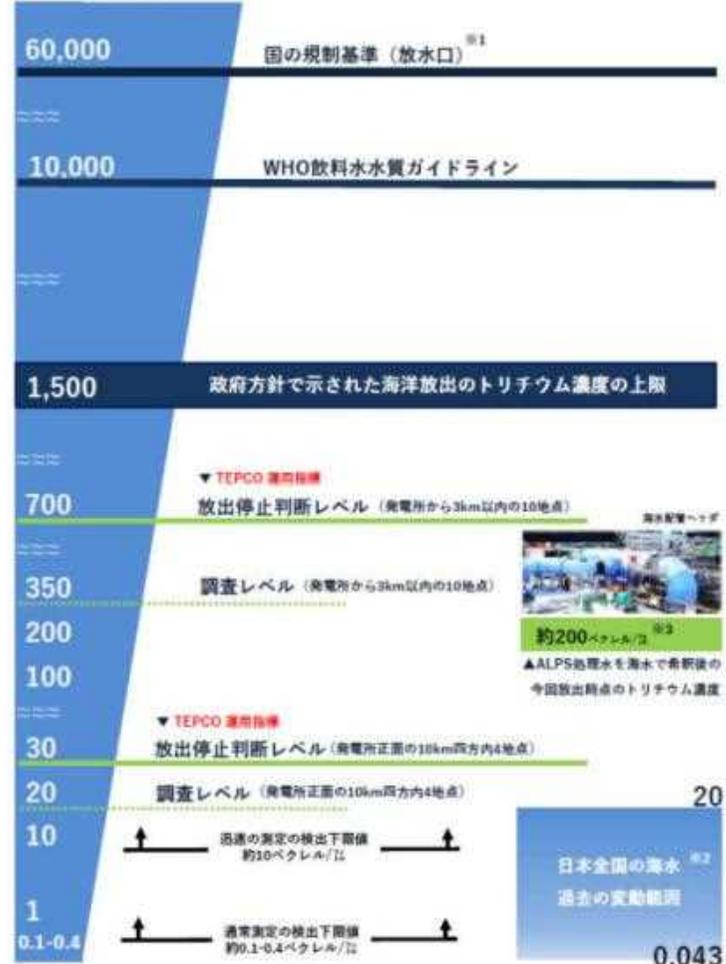
【参考】海水のトリチウム濃度の比較

単位：ベクレル/ℓ

※1 原子力施設の放水口から出る水。毎日、その濃度が約2に数分間だけ超過し、一瞬間で1キロシーベルトの値になる濃度から算出された濃度
 ※2 出典「日本の環境放射線と放射能」（環境省）2013/4～2022/3
 ※3 2022/9/22～9/31 実績あり

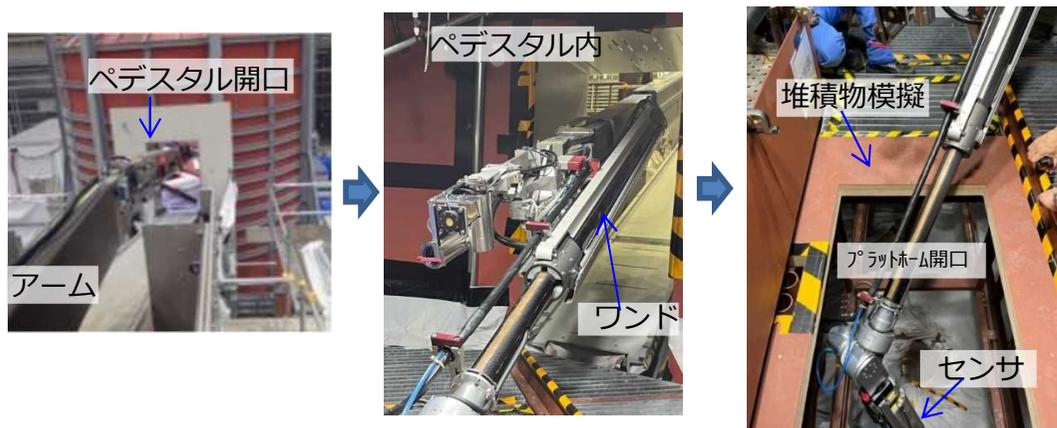
ペデスタル底部までのアームのアクセス状況（モックアップ※1試験）

- 2号機燃料デブリ試験的取り出しは、ロボットアームで燃料デブリにアクセスし、格納容器内の燃料デブリ（数g）を数回取り出す計画です。
- デブリの試験的取り出しに向け、楯葉町のモックアップ施設では、現場を模擬したロボットアームのモックアップ試験を実施しています。現在、燃料デブリ取り出し時の構造物との接触リスクを低減するべく、制御プログラム修正等の改良に取り組んでいます。
- 現場では、原子炉格納容器貫通部（以下、X-6ペネ）ハッチ開放のため、全24本のハッチボルトの除去作業を実施中で、9月29日時点で23本のボルト取り外しが完了しました。その後も、X-6ペネ内の堆積物除去作業等を控えており、安全かつ慎重に作業を進めます。
- ハッチ開放作業後にX-6ペネ内の堆積物除去を行います。堆積物の状況は現時点で正確に把握できていないことから、ハッチボルトの固着状況等を踏まえ、堆積物が完全に除去できない場合に備えた取り出し可能な手法も考慮しておく必要があります。ロボットアームでの内部調査・試験的取り出しを補完する手法についても並行して検討を進めています。

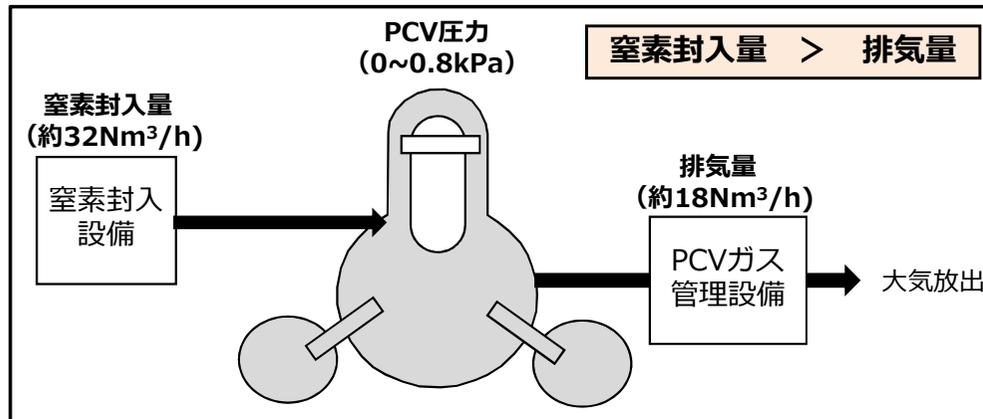
■ 1号機 通常時の状態（窒素封入量／排気量）

- 1号機原子炉格納容器（以下、PCV）内部調査において、ペDESTルの損傷を確認しましたが、大規模な損壊等に至る可能性は低いと想定しており、仮に原子炉圧力容器等の傾斜・沈下が生じてもダスト飛散による著しい放射線被ばくのリスクはないと考察しています。
- 一方、地震等に起因する異常事象でのPCV内でダスト上昇の想定に対し、閉じ込め機能強化を図る対策を検討中です。
- 閉じ込め機能強化に向け、PCV窒素封入量と排気量の流量変更及び窒素封入停止の試験を実施するとともに、9月29日より念のための措置として、震度6弱以上の地震（AL地震）時に窒素封入停止の運用を開始しました。

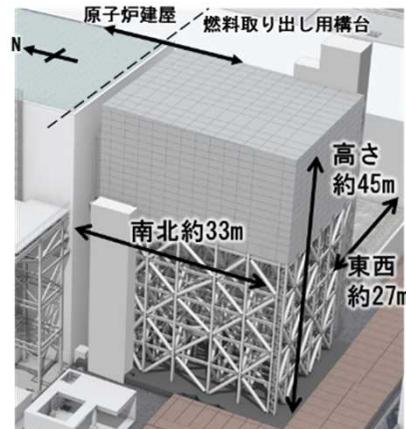
燃料取り出し用構台の概要図

2024～2026年度の燃料取り出し開始に向けて、オペフロ線量低減作業と燃料取り出し用構台設置作業を実施中です。

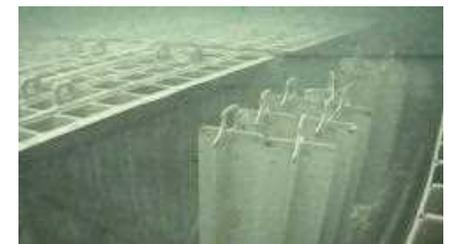
使用済燃料プール内他の高線量機器取り出しに向けた調査

2014年12月22日に燃料取り出しを完了しました。高線量機器の取出しに向けて、プール内の状況確認・線量調査を行います。

使用済燃料プール内水中カメラ調査状況
制御棒貯蔵ラック

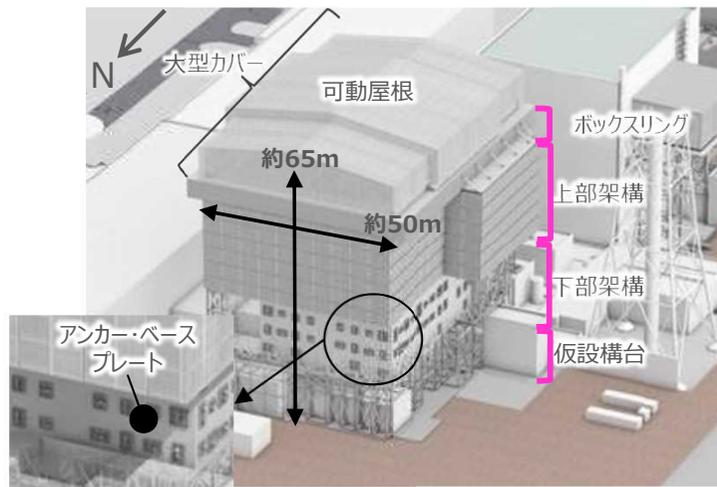
大型カバー全体の概要図

※1 ボックスリング：大型カバー本体を構成する架構で、上部架構より上に位置する部分
 ※2 アンカー：鉄骨を原子炉建屋外壁に固定するために、外壁コンクリートに埋め込んで使用するボルト

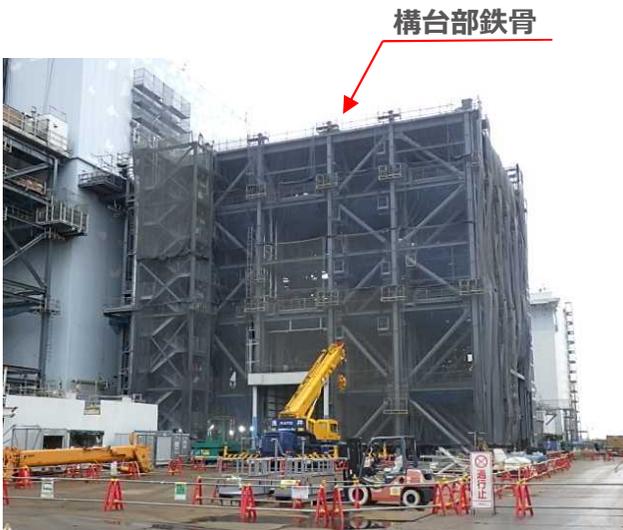
建屋外では、原子炉建屋南側において燃料取り出し用構台の鉄骨のうち、構台部（全27ユニット）の組み立てが7月13日に完了しました。

2号機原子炉建屋南側ヤード全景
(2023年9月8日)

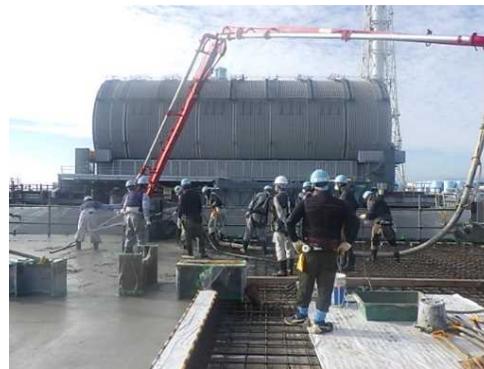
また、オペフロレベルの床部のコンクリート打設が9月16日に完了し、前室部（全18ユニット）の鉄骨の組み立てを9月22日より開始しています。

構台上 床部コンクリート打設状況
(2023年9月12日)

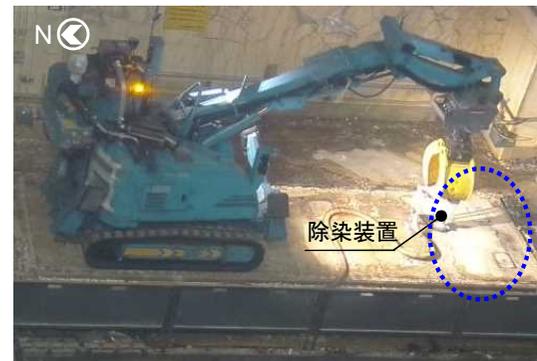
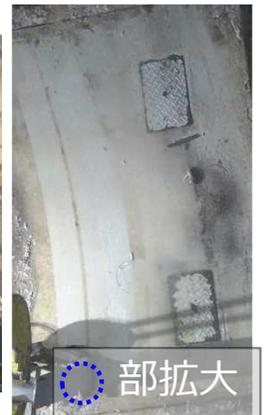
原子炉建屋オペフロ※1では、線量低減のため2023年4月より遠隔操作ロボットを用いて、オペフロ床面の吸引除染を開始しています。6月26日に、アクセス可能な範囲の天井部洗浄除染が完了、7月26日に、アクセス可能な壁面洗浄・はつり除染が完了しました。

オペフロ床面除染実施状況 (2023年8月22日)

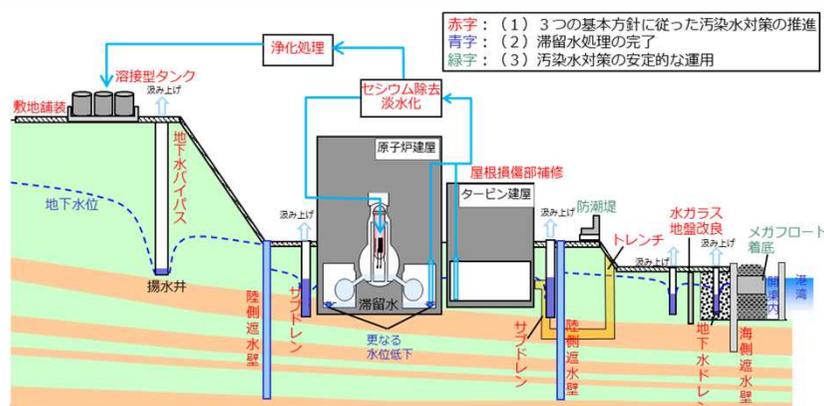
汚染水対策の概要図（イメージ）

- 津波対策として、建屋開口部の閉止対策を実施しました。現在、防潮堤設置の工事を進めています。また、豪雨対策として、土嚢設置による直接的な建屋への流入を抑制するとともに、排水路強化等を計画的に実施していきます。

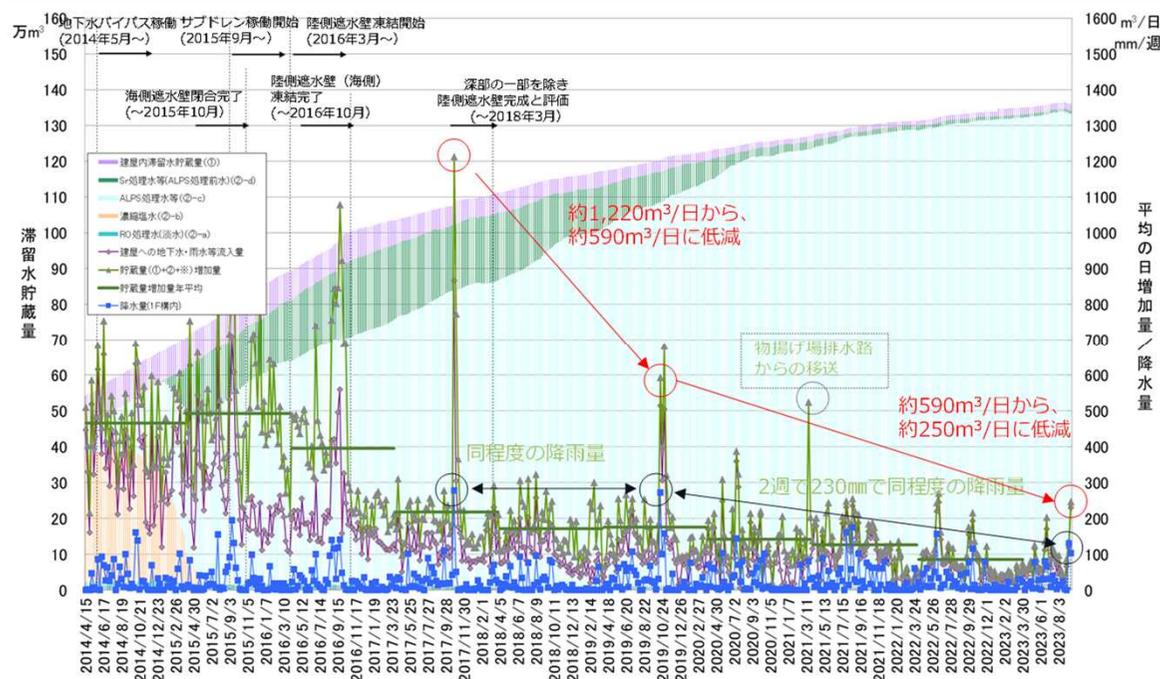
汚染水発生量の推移

- 2023年9月4～9日において、1週間で約234mm(最大99mm/日)のまとまった降雨があったことから、過去の同程度の降雨と比較し、発生量の抑制効果を確認しました。
- 大雨時の汚染水発生量を比較すると、
2017年10月19～25日（降雨量278mm/週）の台風時は約1,220m³/日、
2019年10月10～16日（降雨量272mm/週）の台風時は約590m³/日、
2023年9月4～9日（降雨量234mm/週）の大雨時は約250m³/日であり、
2019年から半減以下、2017年から見ると約1/5となっています。
- 引き続き、陸側遮水壁内側の敷地舗装や建屋屋根破損部の補修など、建屋への雨水流入抑制対策を継続して実施していきます。

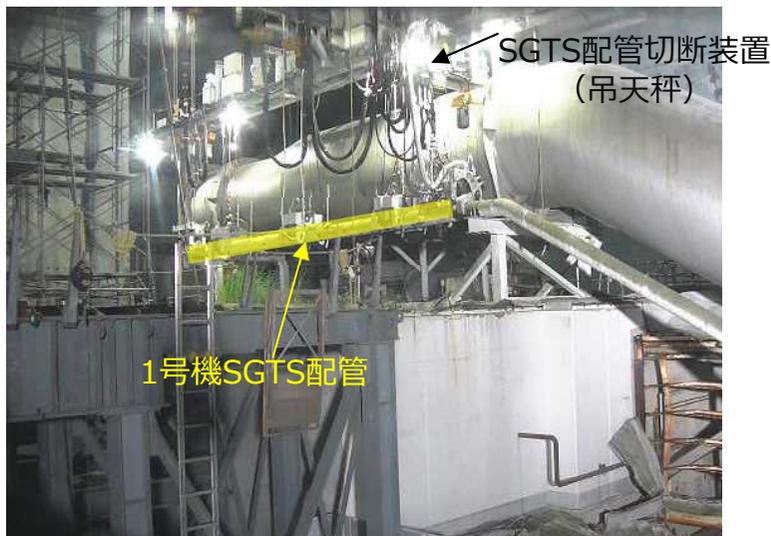
現在、大型カバー南面の施工に着手するため、1/2号機廃棄物処理建屋のガレキの撤去作業を実施しています。

撤去したSGTS配管については、汚染状況等の調査を行った後、細断し、保管を行う予定です。

<配管⑦切断に向けた作業状況>
