福島第一原子力発電所 廃炉・汚染水・処理水対策に関する取り組みについて

2023年10月10日

東京電力ホールディングス株式会社

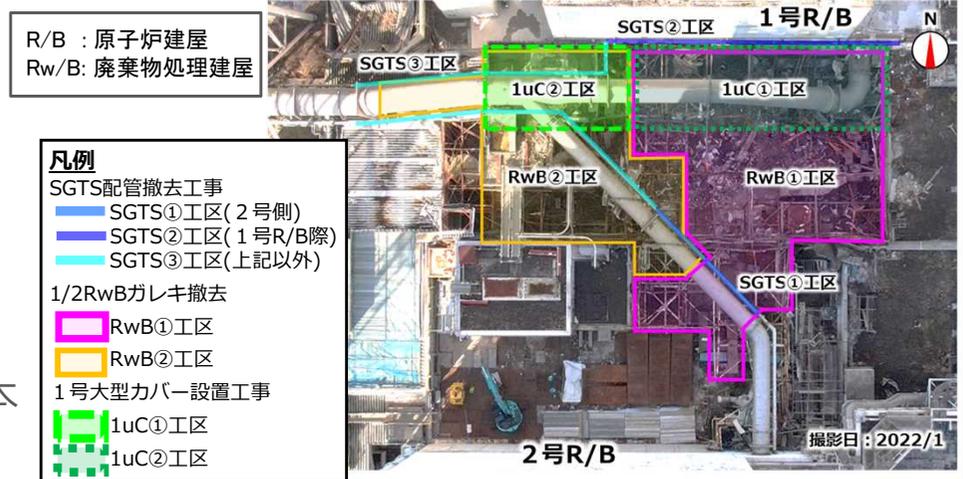
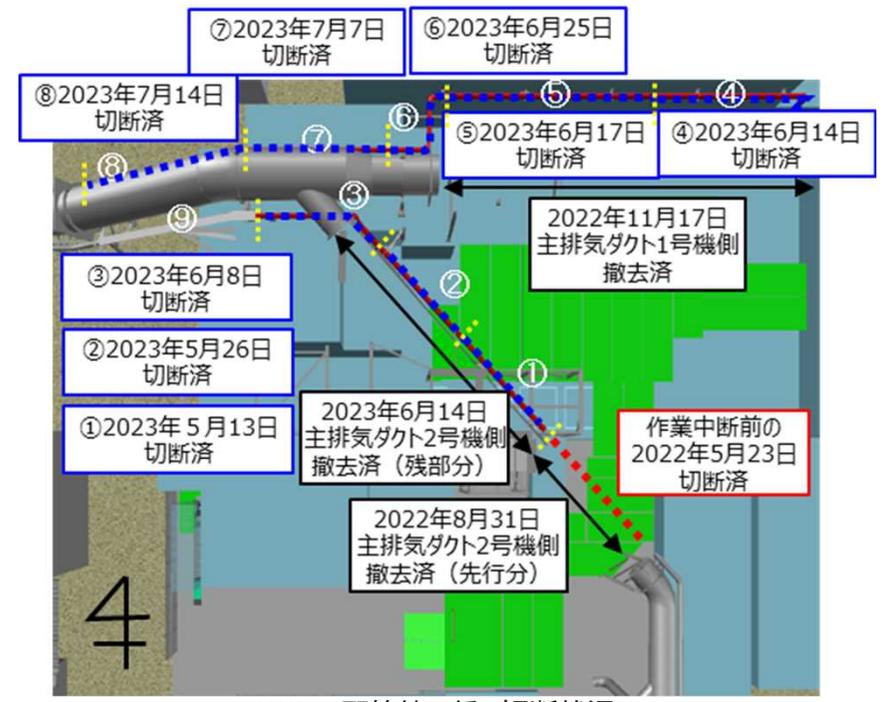
<SGTS配管等に係る切断状況>

撤去したSGTS配管については、汚染状況等の調査を行った後、細断し、保管を行う予定です。
