福島第一原子力発電所 廃炉・汚染水・処理水対策に関する取り組みについて

2024年11月11日

東京電力ホールディングス株式会社

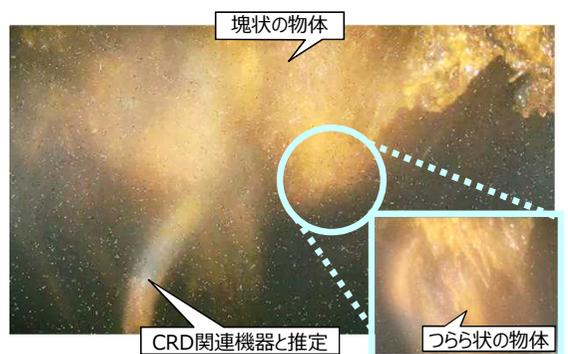
<ペDESTAL内 CRD交換用開口部付近の物体>
(2024年3月14日撮影)

- 1号機原子炉格納容器（以下、PCV）では、2024年2・3月に小型ドローンを用いてPCV内部調査（以下、気中部調査）を実施し、CRD※¹交換用の開口部付近につらら状や塊状の物体があること、ペDESTAL内壁のコンクリートに大きな損傷が無かったことを確認しました。
※¹ CRD：制御棒駆動機構
- 1号機ではPCV水位低下作業を進めており、PCVドライウェル底部の堆積物の一部が気中に露出している可能性があり、気中部調査時からPCV内の空間線量率やもやの量が増えている可能性があります。
- 空間線量率やもやの情報は、今後の調査装置の設計（照明・カメラなど）やモックアップ・トレーニングの環境設定に影響することから、改めてPCV内部の環境について調査しました。（調査は夏季および冬季に計画）
- 9月30日～10月4日に夏季調査を実施し、過去の調査と比較して、もやの量に著しい変化は確認されませんでした。また、調査時間帯（昼間・夜間）の違いにより、もやの量に著しい差が生じないことを確認しました。
- 夏季調査で撮影した映像や空間線量率等の評価・検証を進め、引き続き、2025年2月ごろ実施予定の冬季調査でも、もやの状況等を確認してまいります。

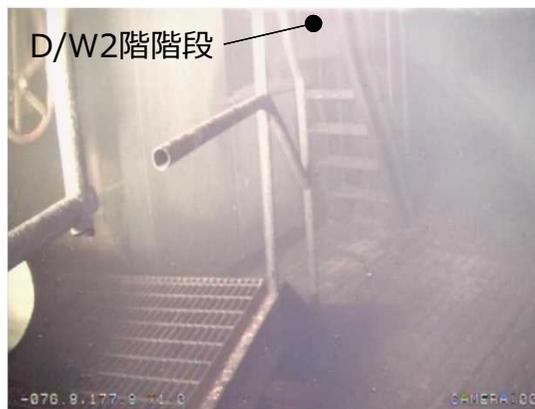
PCV内部環境調査結果（夏季）“もやの状態の比較”

(2021年10月15日)
PCVアクセスルート構築作業時

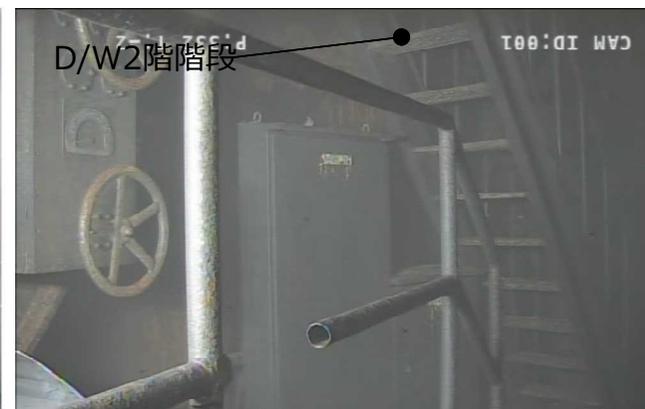
(2024年9月30日)
PCV内部環境調査 1日目

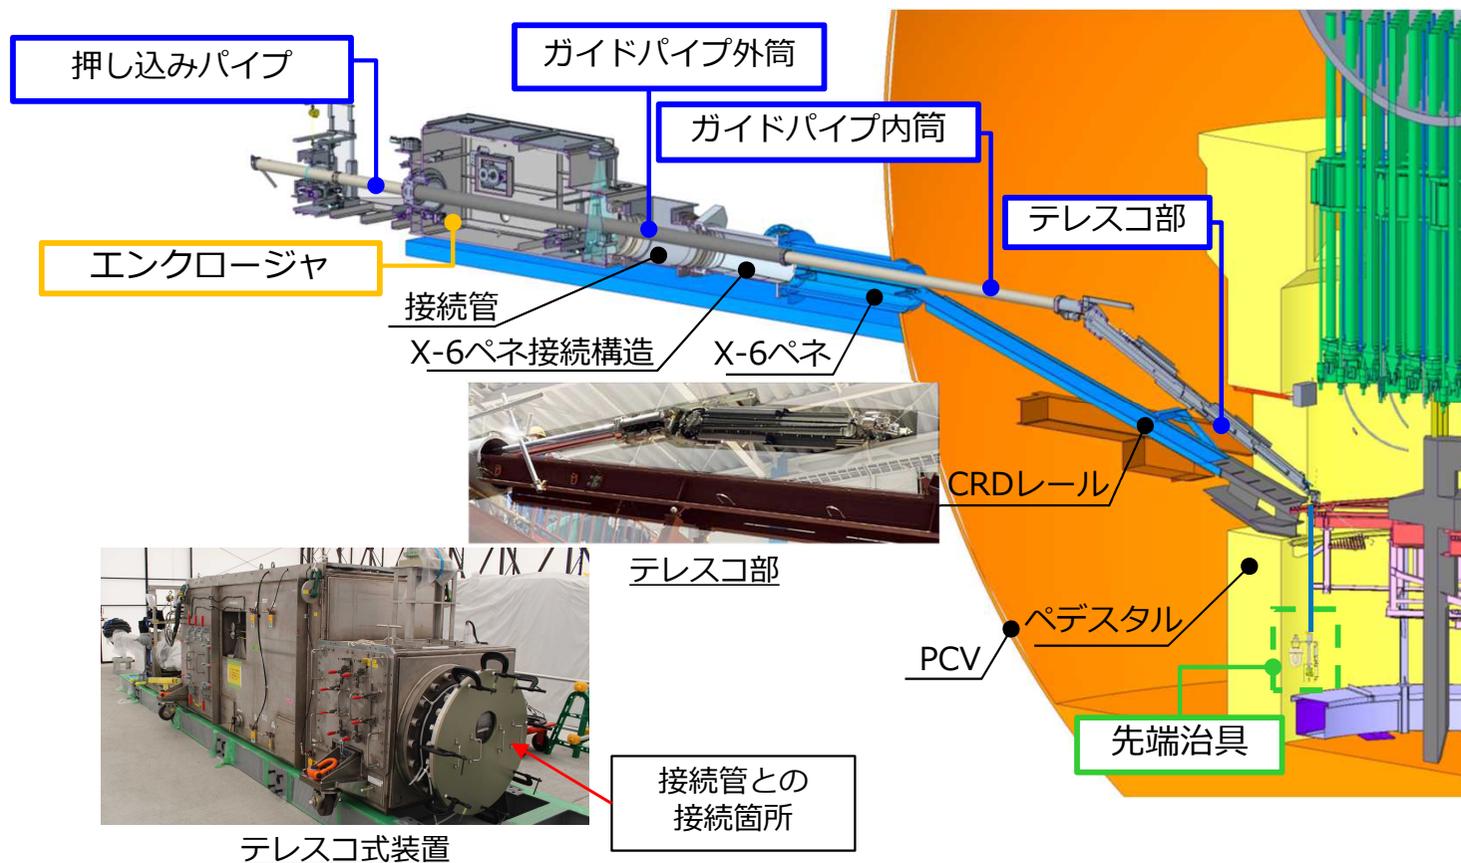
- PCV貫通孔 (X-6ペネ) にて、試験的取り出し装置の通過スペースを確保するため、低圧水、高圧水による堆積物の押し込みやAWJ※によるケーブル切断などを繰り返し実施し、5月に堆積物の除去を完了しました。
- その後、堆積物除去装置の取り外しやX-6ペネへの接続構造・接続管の取り付けを経て、テレスコ式アーム等を内蔵する金属製の箱 (エンクロージャ) を設置しました。

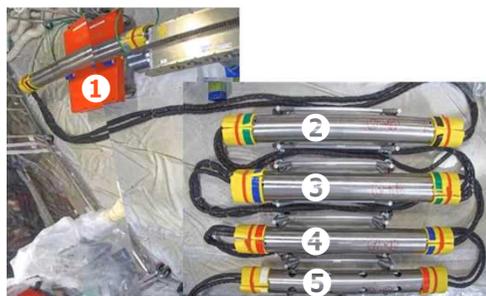
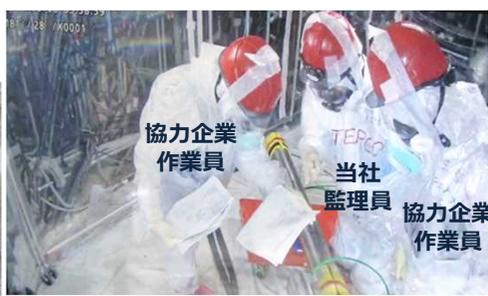
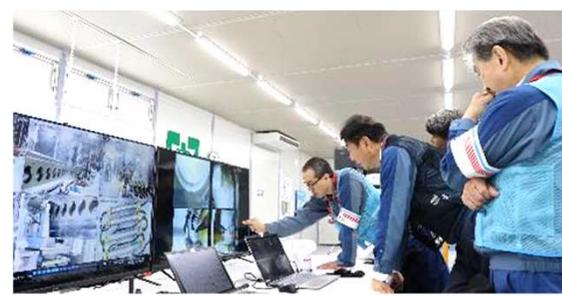
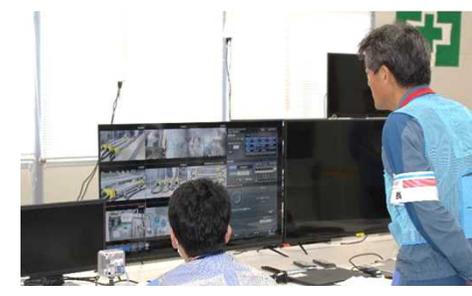
○ 重装備や遠隔カメラでも識別できるように 識別番号を見やすい位置に記載。

○ 押し込みパイプ端部の保護シートに 色違いのカラーテープを貼り付け。

- 8月22日、テレスコ式装置のガイドパイプを隔離弁手前まで挿入して、押し込みパイプの接続準備を行っていたところ、現場の最終チェックにおいて、押し込みパイプ1本目が計画していた順番のものと異なることを確認したため、一旦作業を止めて立ち止まることとしました。
- 本事案発生の原因として、パイプ運搬といった運搬・開梱等の一般的な準備作業、及びパイプ内のケーブル入線作業は、当社が確認することとしていませんでした。また、併せて、「現場視点」や「模擬環境での作業訓練」が不足していた点も関連する原因と認識しています。
- この他にも、高線量で重装備が必要な厳しい環境下であることを意識した作業工程の組み方や作業手順にするといった現場視点が不足していたこと、及び準備作業に対して、模擬環境での作業訓練が不足していたことが挙げられます。
- 9月6日に、当社自身による「作業工程全般の再確認・検証」「更なる手順書の見直し」「作業訓練の確認・検証ならびに不足箇所の追加対策」が完了したことから、9月7、8日に押し込みパイプの復旧作業、装置動作確認を実施し、問題がないことを確認しました。
- 9月10日、隔離弁の開操作を行い、ガイドパイプを挿入することでテレスコ式装置の先端治具が隔離弁を通過し、燃料デブリ試験的取り出しを開始しました。

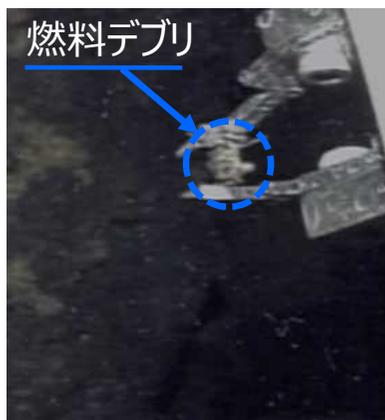
燃料デブリを先端治具で把持した状況

- 燃料デブリを把持する作業の準備として、9月17日に原子炉格納容器内の状況確認やテレスコ式装置の動作確認等を行ったところ、先端治具監視カメラ及びアーム先端部カメラの映像が、遠隔操作室内のモニターに適切に送られてこないことを確認しました。
- カメラ状態の回復を試みましたが映像状態に変化が無かったことから、テレスコ式装置のカメラ交換を行うこととし、10月24日に交換作業を完了しました。原因は放射線の影響による可能性が高いと考えており、作業再開に当たっては各カメラ電源を「入」状態に維持する等の見直しを実施しました。10月28日から燃料デブリの試験的取り出し作業を再開しました。
- 10月30日に燃料デブリの把持作業が完了しました。11月2日にガイドパイプの引き抜き作業が完了し、テレスコ式装置をエンクロージャ内に格納しました。11月5日に、燃料デブリの線量率を測定した上で、11月7日に燃料デブリをエンクロージャ側面のハッチから搬出し、試験的取り出し作業を完了しました。
- 今回の試験的取り出しによって、燃料デブリの成分や性状などを把握することで、原子炉格納容器内の状況や燃料デブリの成り立ち等の分析に繋がり、今後の取り出しに向けた工法の検討等にも役立てることができると考えています。

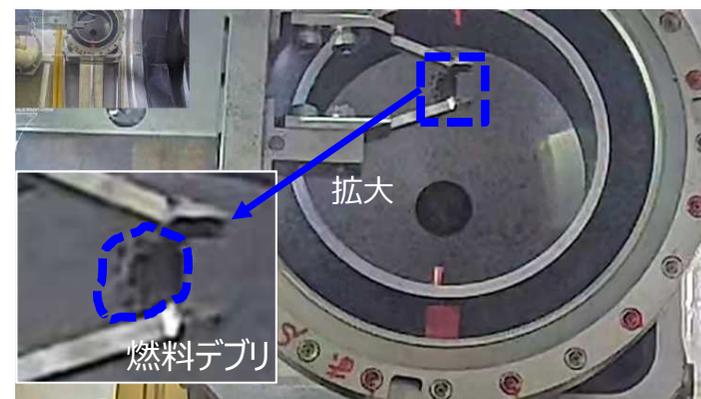
把持した燃料デブリを運搬用ボックスに回収する様子

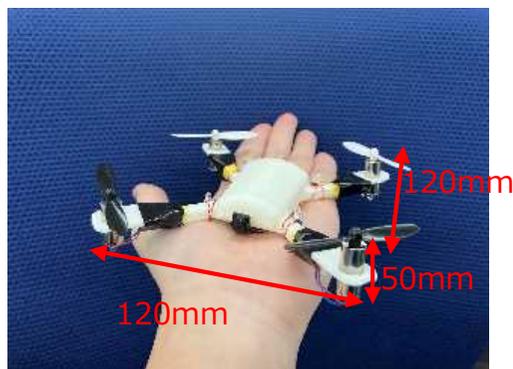
マイクロドローン

120×120×50mm程度

- 3号機はこれまで主にペDESTAL内の調査が進んでおり、堆積物がペDESTAL内に存在していることを確認しています。原子炉圧力容器（RPV）内部の状況やペDESTAL外への堆積物流出状況は未確認です。
- 今後はRPV内燃料デブリの取り出しに向けた炉内構造物の状態確認や炉心内部の燃料デブリの状態確認、RPV底部付近におけるRPV内部への侵入口有無の確認や、ペDESTAL人員開口付近における堆積物の流出範囲、ペDESTAL内の堆積物の組成に関する情報取得について計画しています。
- 3号機のPCV内へのアクセスルートは、現状、小径の貫通孔に限られているため、1号機で使用した機体よりさらに小型のマイクロドローンを用いた調査を計画しています。
- 燃料デブリ取り出しの設計や安全確保に向けては、RPVやPCVの内部情報は必須であり、特に大規模取り出しを最初に行うことを想定している3号機の内部調査を優先して実施していきます。

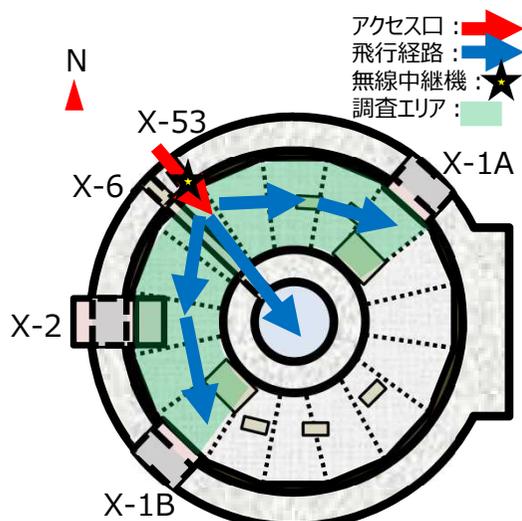
原子炉格納容器 D/W 1階
平面概略図

アクセス口：➡
飛行経路：➡
無線中継機：★
調査エリア：■

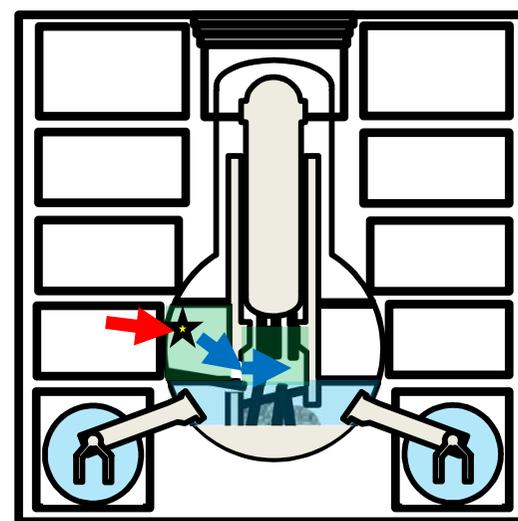
3号機原子炉建屋 縦断面概略図

検討中の調査範囲※

※調査範囲についてはモックアップ結果を踏まえて決定

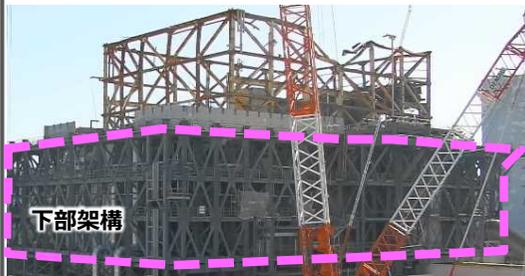
下部架構

現場状況（北西面）（2024年11月4日）

2027～2028年度の燃料取り出し開始を目指しています。
原子炉建屋に大型カバー設置を実施中です。

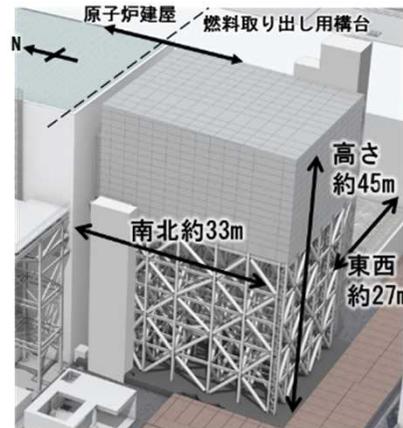
燃料取り出し用構台の概要図

2024～2026年度の燃料取り出し開始に向けて、原子炉建屋オペレーティングフロア※1南側へ開口設置作業を実施中です。

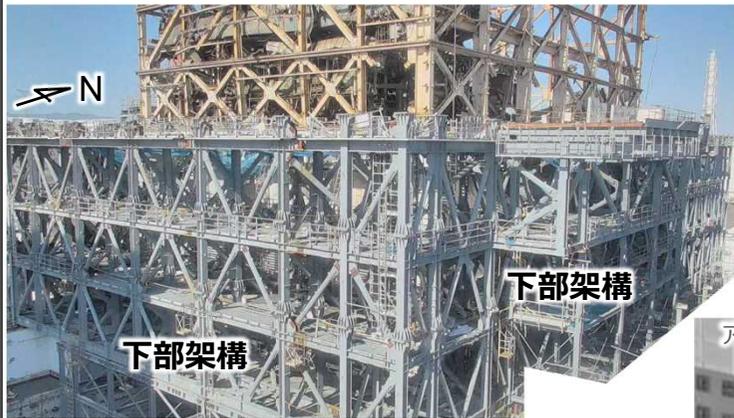
現場状況（南東面）2024年11月4日

原子炉建屋への大型カバー設置に向けて、11月4日に下部架構の設置が完了しました。11月中旬から、上部架構（全12ブロック）を設置予定です。

2024年10月29日より、大型カバー上部架構との接触リスク低減及び耐震安全性向上を目的に、原子炉建屋上部にある外周鉄骨の撤去を実施しています。撤去作業は遠隔操作で実施するとともに、安全対策やダスト飛散評価を行ったうえで実施しています。

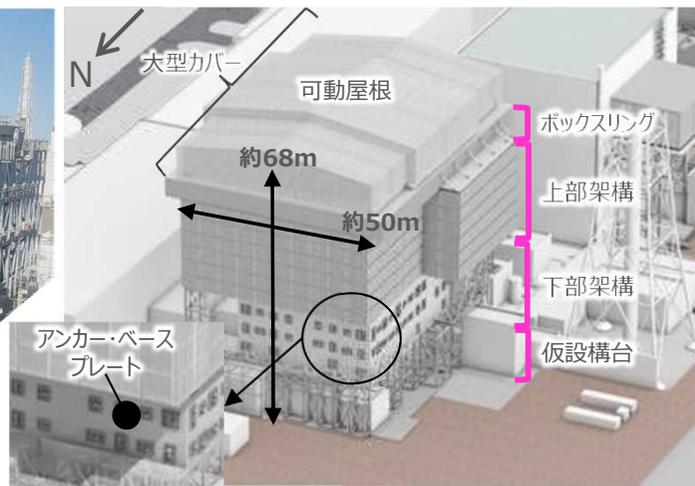
大型カバー全体の概要図

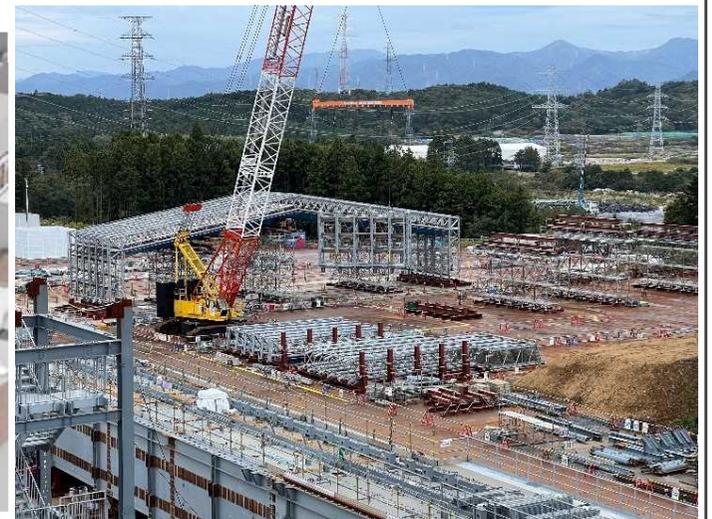
構外ヤードの状況（2024年11月5日）

構外ヤードでは、鉄骨等の地組作業等を実施中です。仮設構台、下部架構および上部架構の地組が完了し、ボックスリング、可動屋根の地組を実施中です。

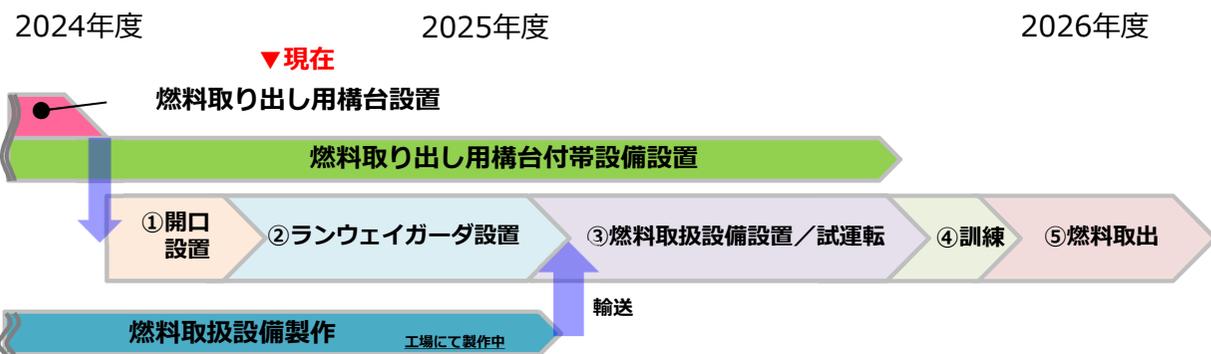
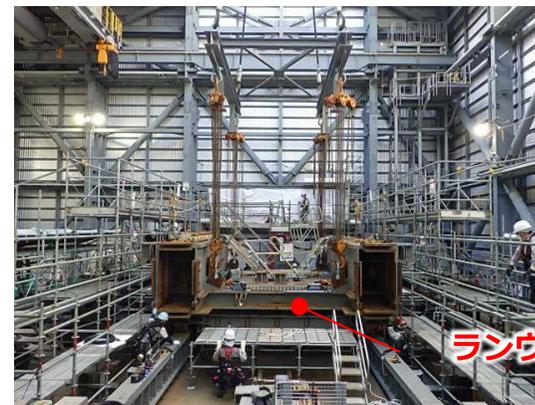
ランウェイガーダ

ランウェイガーダ設置状況

また、燃料取扱設備の走行部となるランウェイガーダ※2の設置作業を10月24日より実施しています。

※2 ランウェイガーダ：燃料取扱設備が原子炉建屋と前室を移動する際に使用するレールの基礎

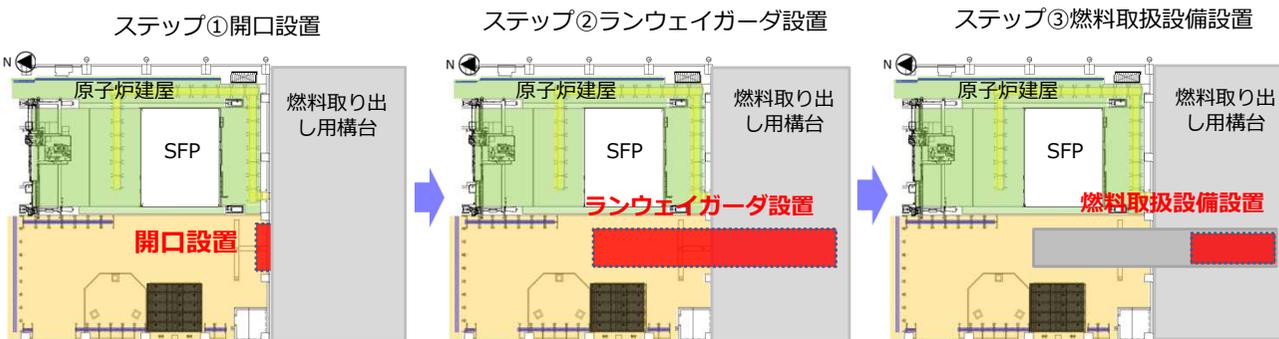
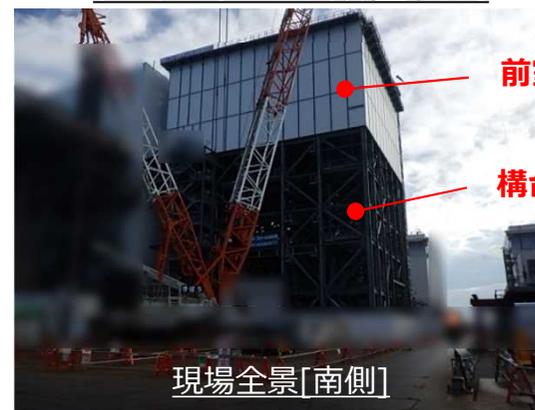
前室部

構台部

現場全景[南側]

構内では、2024年6月に燃料取り出し用構台の鉄骨ユニット設置作業が完了しました。9月3日から、燃料取り出し用構台換気設備の試運転を開始しました。10月4日より、開口設置作業を開始しています。

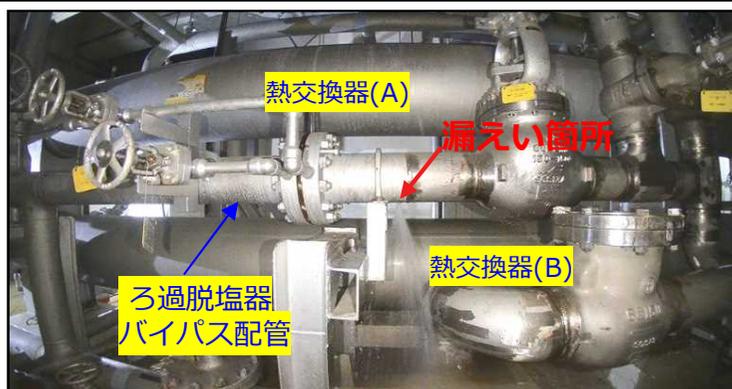
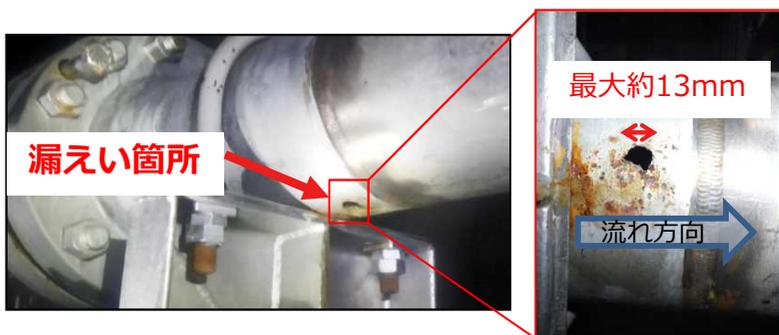
漏えい箇所（FPC熱交換器室）

水温計・水位計（直尺）の取付状況

2024年8月9日、2号機使用済燃料プール(以下、プール)スキマサージタンク水位が低下していることを確認し、使用済燃料プール冷却浄化系熱交換器室内の配管1箇所からの漏えいが確認されました。

配管内部に堆積物が確認されており、引き続き、原因特定のため調査を実施します。また、10月22日から漏えい箇所の補修と代替冷却ラインの構築に向け、配管切断作業を開始しました。原因調査と並行して、漏えいが確認された配管の類似箇所（異材継手）を調査した結果、配管外表面に腐食が確認されました。今後、腐食箇所の漏えい調査及び修理を実施します。

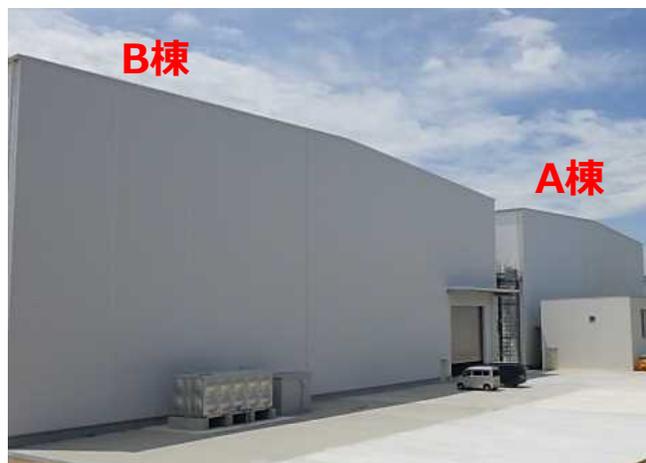
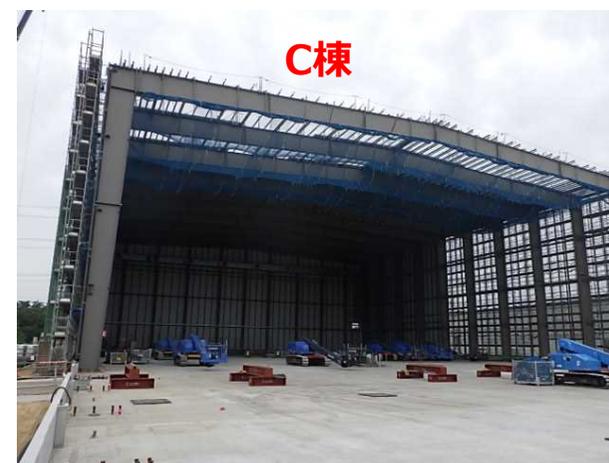
固体廃棄物貯蔵庫第10棟

- 固体廃棄物貯蔵庫第10棟は、廃炉作業で発生する瓦礫類を収納した容器を適切に保管することを目的としています。
- 3棟のうち、1棟（10-A棟）は、2024年7月24日に使用前検査の終了証を受領し、8月23日より運用を開始しています。続いて2棟（10-B棟）も、10月15日に使用前検査の終了証を受領し、10月29日より運用を開始しました。3棟目となる10-C棟は、2025年3月より、運用開始予定です。

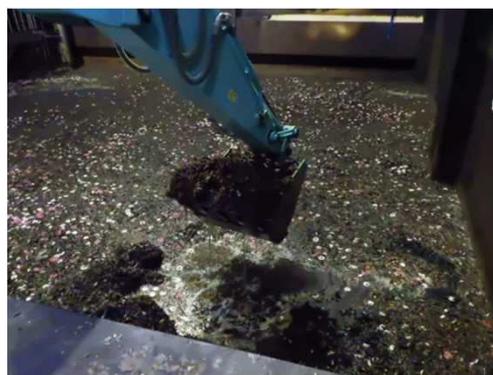
バックホウでのチップ回収

- 2024年2月22日に発生したチップの発酵・発熱に伴う水蒸気・ガスの発生及び火報発報事案に伴い、2月23日～25日にかけて廃棄物貯留ピットに注水を実施しました。本事案の影響により施設は停止中です。
- ピット内のチップ・水の回収作業を3月22日から実施中です。作業の進捗及び回収方法の見直しを踏まえ、回収完了時期は12月末となる見通しです。また、施設の復旧のため、主要設備の点検を実施し、工程を精査した結果、復旧完了時期を2025年度内としています。
- 復旧時期の見直しに伴い、増設雑固体廃棄物焼却設備の運転再開が2026年4月となった場合の屋外保管解消への影響について評価を行ったところ、雑固体廃棄物焼却設備の活用により、2028年度内の屋外保管解消が可能となる見通しです。
- 運転再開時期は、今後確認する廃棄物貯留ピットの健全性や再発防止対策の内容により、更なる見直しが発生する可能性もあるため、屋外保管解消に向けた工程を引き続き精査していきます。

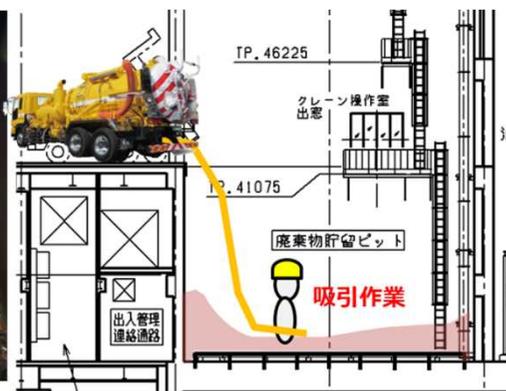
ピット底部の回収イメージ

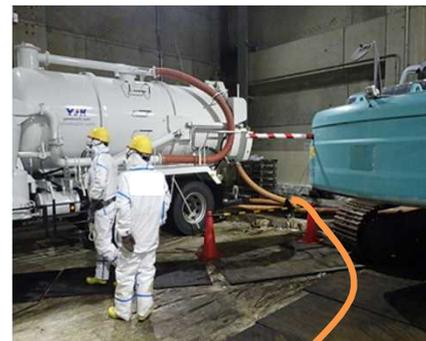
パワープロベスタでの水回収

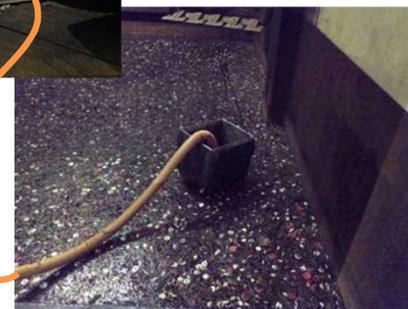
ピット内のチップ・水の回収状況

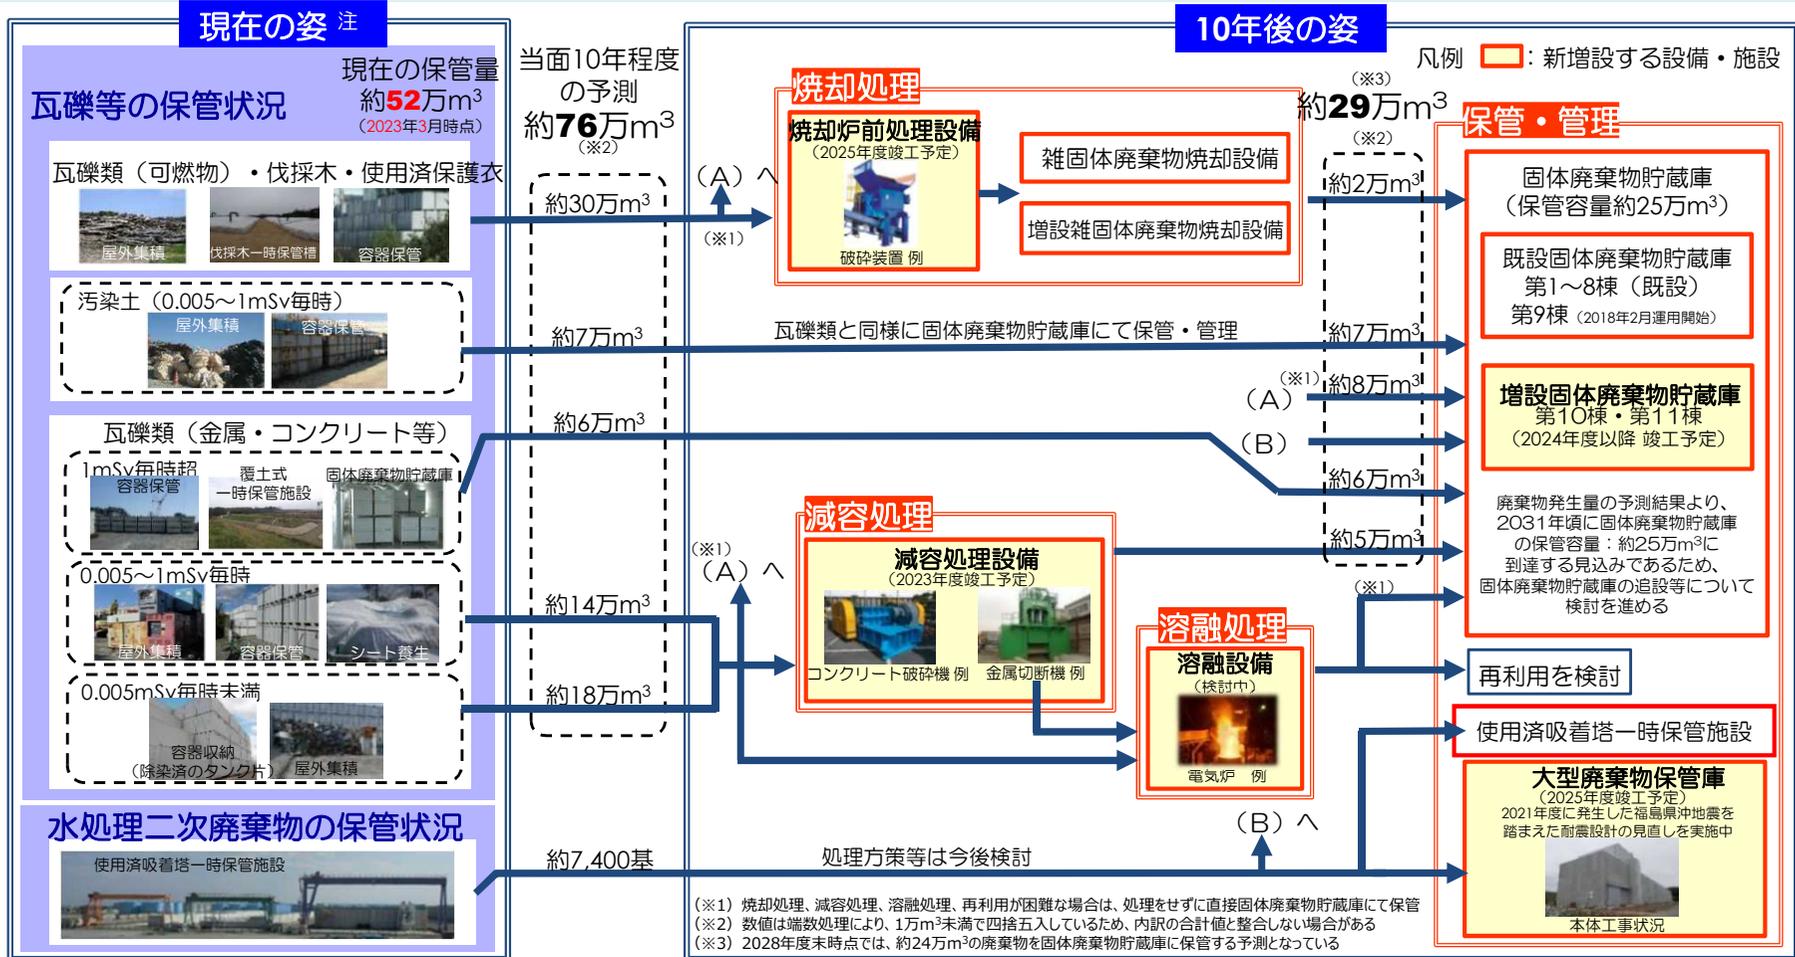
注) 現時点で処理・再利用が決まっている焼却前の使用済保護衣類、BGLレベルのコンクリートガラは含んでいない

「固体廃棄物の保管管理計画」の概要（2023年11月改訂）

- 固体廃棄物の保管管理は、2028年度内までに、水処理二次廃棄物及び再利用・再使用対象を除く全ての固体廃棄物（伐採木、がれき類、汚染土、使用済保護衣等）の屋外での保管を解消し、作業員の被ばく等のリスク低減を図ることを目標工程としています。
- 「固体廃棄物の保管管理計画」について、2023年3月末の実績反映や、最新の工事計画等を踏まえ、今後10年程度で発生する廃棄物量を予測し、2023年11月に改訂しました。

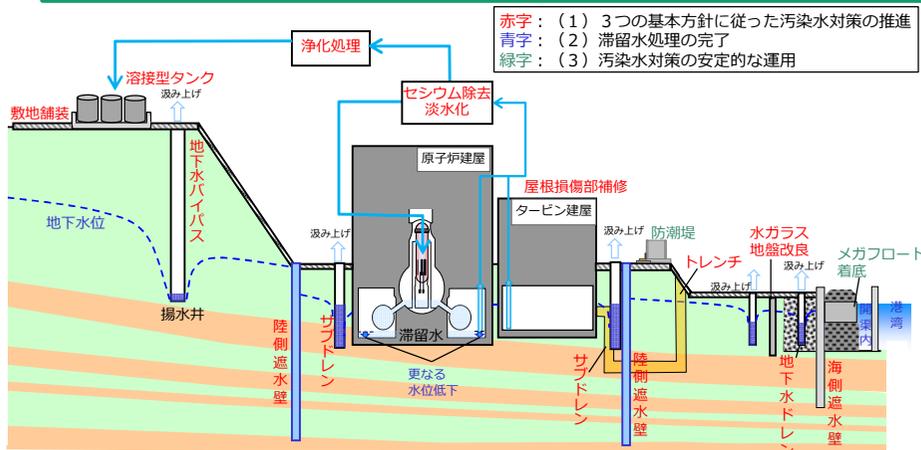
汚染水対策の概要図（イメージ）

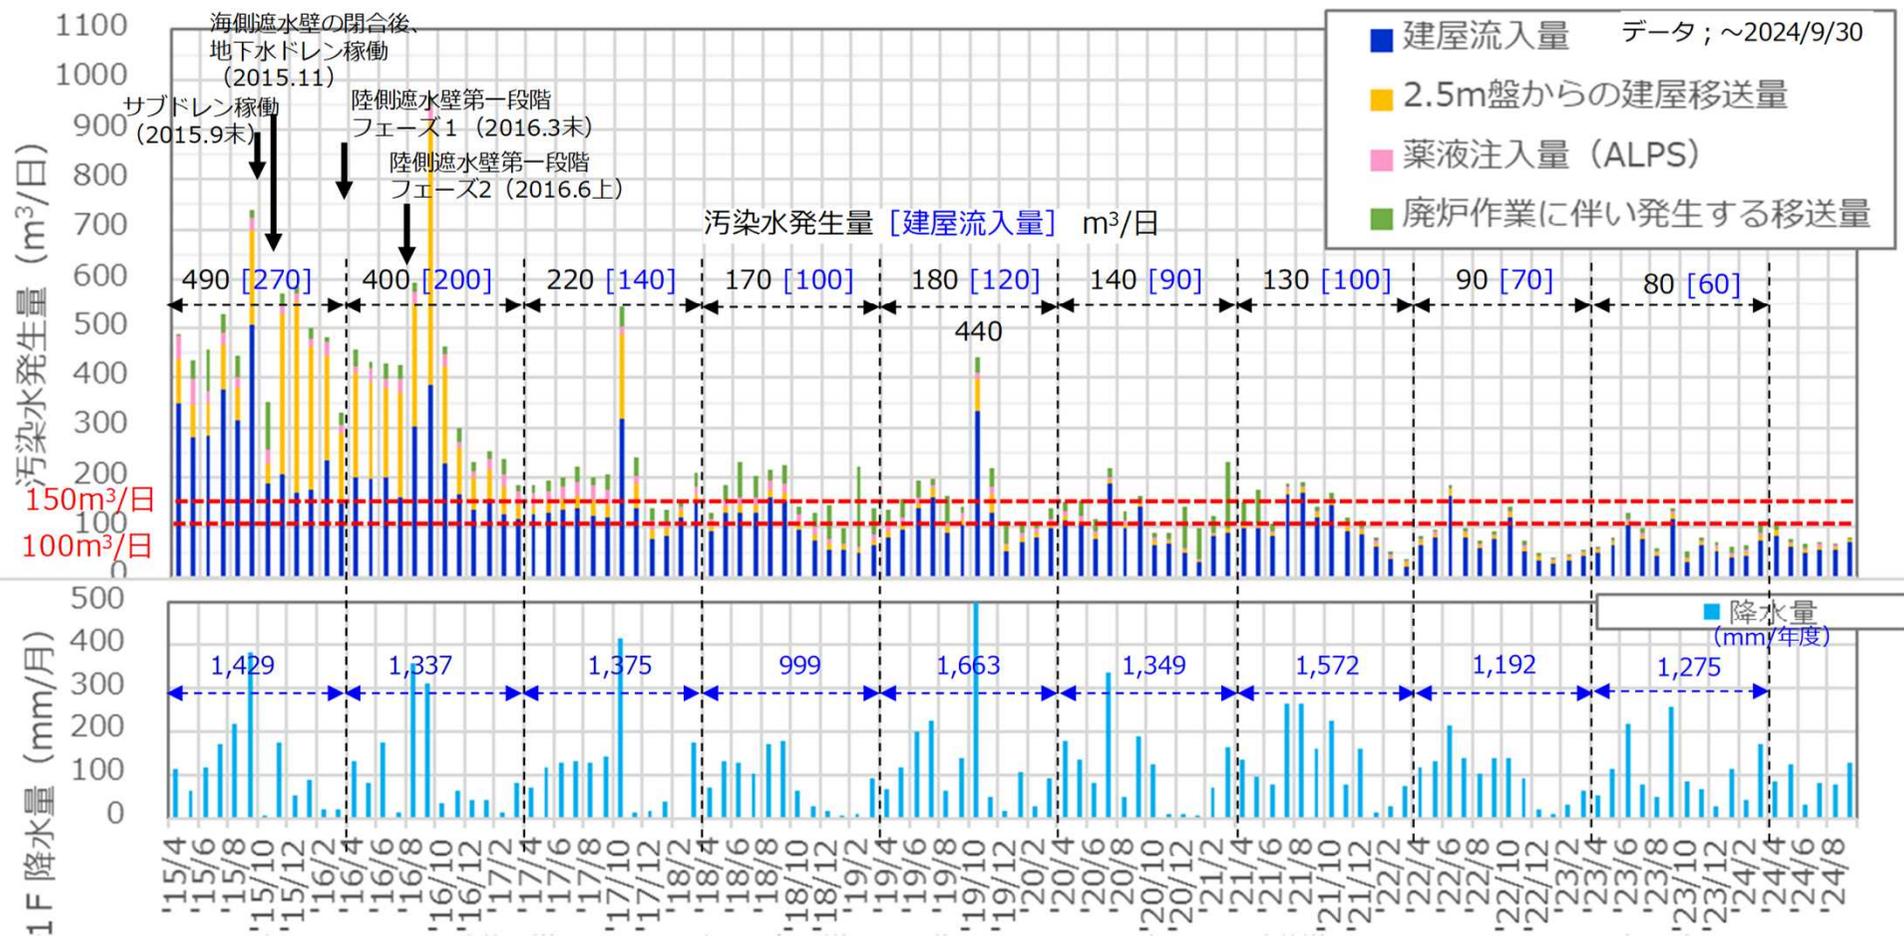
- 2023年度は、フェーシング等の対策の効果により、建屋への地下水・雨水等流入量が2022年度と比較して抑制され、汚染水発生量は約80m³/日と既往最小となりました。降水量は1,275mmであり、平年雨量約1,470mmと比較すると約200mm少ないものの、平年雨量相当だったとしても、汚染水発生量は約90m³/日程度と評価されました。
- 2023年度の汚染水発生量の実績において、中長期ロードマップのマイルストーンである「平均的な降雨に対して汚染水発生量を100m³/日以下に抑制する」を2年程度、前倒して達成した事を確認しました。
- 汚染水発生量の更なる低減に向けて対策を進め、2028年度までに約50～70m³/日に抑制することを目指します。

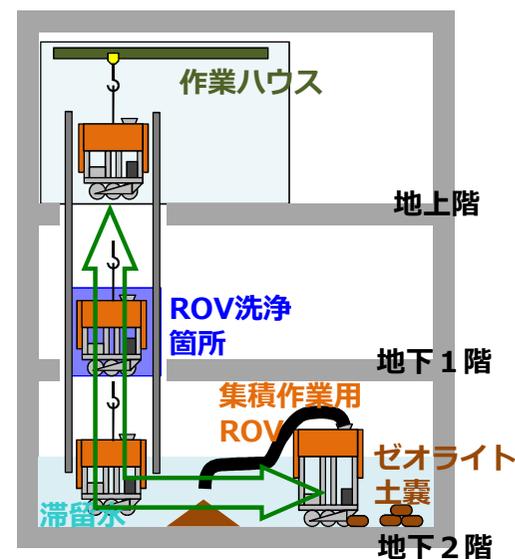
集積作業（一連の遠隔作業）

- リスク低減のため、プロセス主建屋（PMB）と高温焼却炉建屋（HTI）の滞留水は、床サンプルへ滞留水移送設備を設置し処理を進める計画であり、その前にPMB、HTIの地下2階における高線量化したゼオライト土嚢・活性炭土嚢を回収します。回収作業は、①集積作業と、②容器封入作業の2ステップに分け、作業の効率化を図る計画です。
- ステップ①集積作業は、実環境を模擬した濁水中での集積作業用ROV※1の作業性確認および洗浄試験等を進めており、大きな課題がないことを確認しています。今後、高線量環境となる地下階開口部付近での準備作業もモックアップ環境での検証を行い、現場作業着手は2025年1月～2月頃目途としています。作業開始後は現場作業の知見を積み重ね、得られた知見を基に継続的な集積作業を実施します。作業期間は1年程度で、2025年度容器封入作業の着手まで作業を実施する予定です。
- ステップ②容器封入作業について、基本コンセプトに問題がないことを確認しており、現在は課題である濁水中での視認性等に対する改良を加えています。今後、規模を拡大したモックアップ試験を実施していくとともに、先行する集積作業で得られた知見を反映していきます。容器封入作業は2025年度から着手予定であり、作業期間は1年程度を想定し、2026年度～2027年度で作業を完了する予定です。

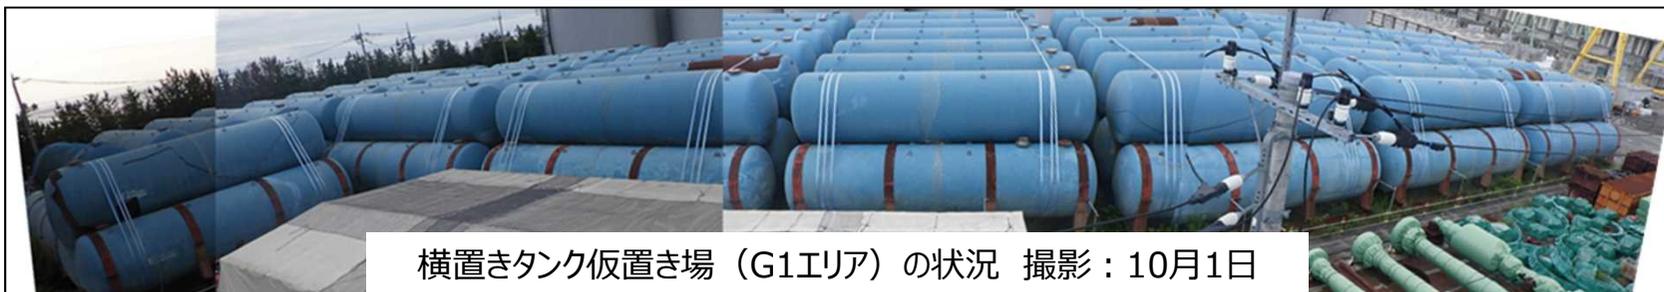
横置きタンク仮置き場（G1エリア）の状況 撮影：10月1日

- 横置きタンクは構内に367基あり、震災直後、RO処理水、濃縮廃液、RO濃縮水の貯留先として使用し、敷地利用効率の観点から溶接型タンクへのリプレースを進める際に、水抜きした上で4箇所に分けて仮置きしています。
- 横置きタンクの解体に向けて、構内の定検資材倉庫Bを活用し、倉庫内に横置きタンク専用の解体設備を設置しました。
- 10月より、未使用タンクを用いて付属品の取り外し作業の確認を実施しており、11月6日から、内部が汚染していない未使用の横置きタンク（28基）にて除染・解体試験を開始しています。
- 全ての作業工程の手順や汚染拡大防止対策等の確認ができ、未使用タンクを用いた試験にて全ての作業工程の手順や汚染拡大防止対策等の確認を行った後、12月頃より使用済みタンクの除染・解体に着手する予定です。

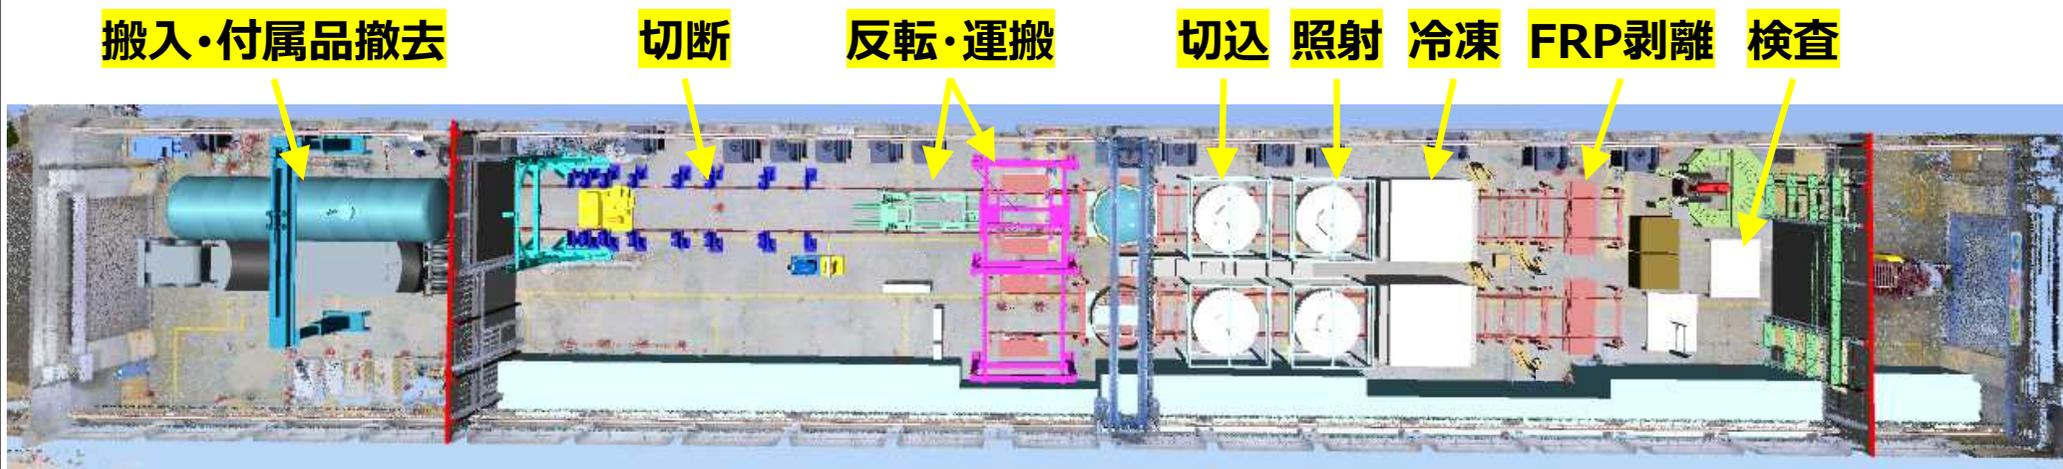
除染・解体設備のレイアウト（定検資材倉庫B内）

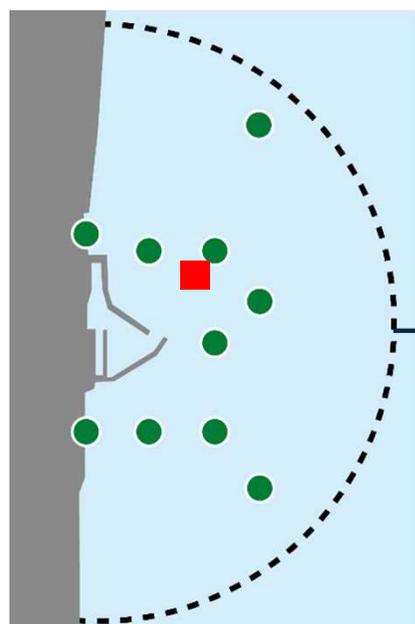
発電所から3 km以内10地点

- 第1回：検出限界値未満～**最大29** < 700
- 第2回：検出限界値未満～**最大7.7** < 700
- 第3回：検出限界値未満～**最大18** < 700
- 第4回：検出限界値未満～**最大9.0** < 700
- 第5回：検出限界値未満～**最大33** < 700
- 第6回：検出限界値未満～**最大48** < 700

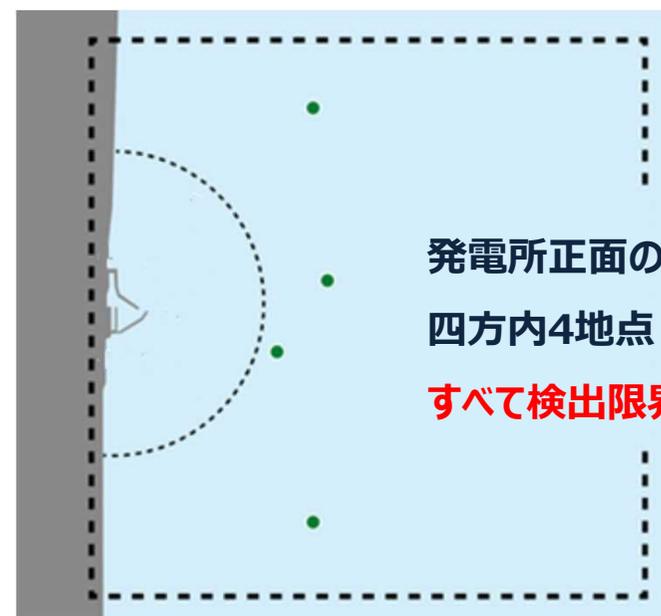
発電所正面の10km
四方内4地点

すべて検出限界値未満

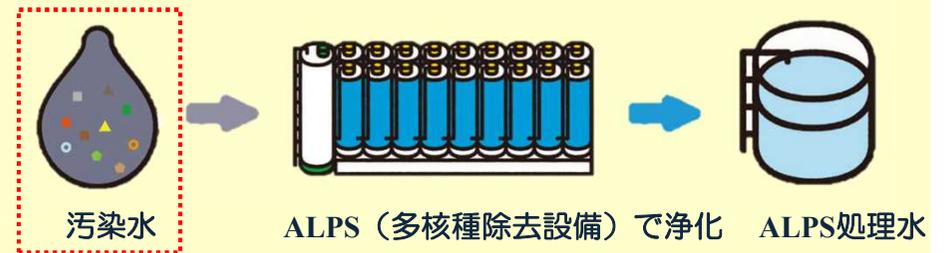
ALPS処理前の汚染水（ALPSの入口で採取した水）において、カドミウム113mを告示濃度（40ベクレル/リットル）の約7/100（2.9ベクレル/リットル）で検出。

『測定・評価対象核種』は、原子力規制委員会の認可を受けた実施計画に基づき選定しています。

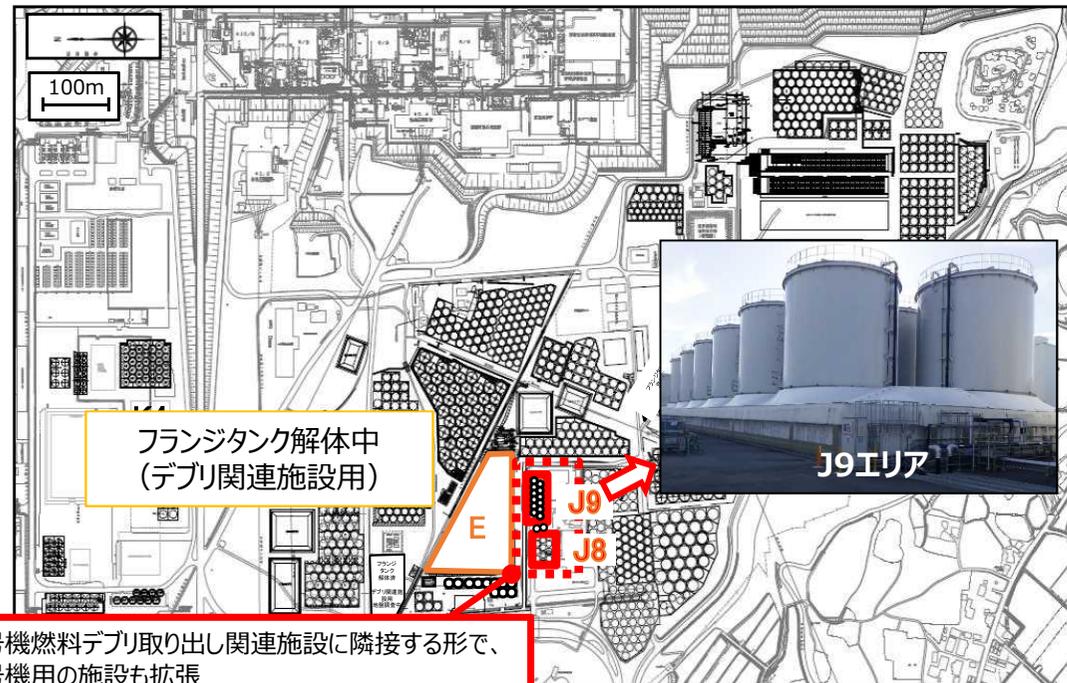
J9タンク
容量 : 700m ³ /基
基数 : 12基
J8タンク
容量 : 700m ³ /基
基数 : 9基

2号機燃料デブリ取り出し関連施設に隣接する形で、
3号機用の施設も拡張

解体タンク群の配置

- 2号機の燃料デブリ取り出し関連施設の建設場所として想定しているEエリア（フランジタンク解体中）に加えて、Eエリア近傍のJ9, J8エリアを3号機の燃料デブリ取り出し関連施設の建設場所と想定しています。
- J9, J8エリアのタンク解体は、海洋放出により水抜きが先行しているJ9タンクから実施予定です。
- J9, J8エリアのタンク解体については、実施計画の認可後にタンク解体着手を予定しています。（解体時期:2024年度下期～2025年度末頃）
- 解体に先立ち、J9タンク内の残水処理、タンク貯留機能に関わらない周囲の干渉物撤去等の準備作業を7月以降順次実施しています。
- J9, J8エリアのタンク解体は、溶接型タンクとしては初めての解体事例となるため、手順等を確認し知見を蓄えながら、安全最優先で進めていきます。
