「廃炉」の主な作業項目と作業ステップ

～4号機使用済燃料プールからの燃料取り出しが完了しました。1～3号機の燃料取り出し、燃料デブリ(注1)取り出しの開始に向け順次作業を進めています～

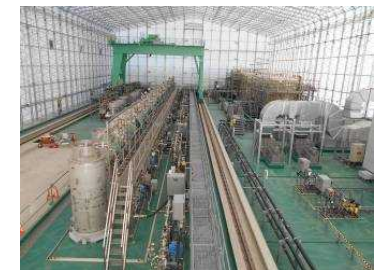
(高性能多核種除去設備)

- ・タンク内の汚染水から放射性物質を除去しリスクを低減させます。
- ・多核種除去設備に加え、東京電力による多核種除去設備の増設(2014年9月から処理開始)、国の補助事業としての高性能多核種除去設備の設置(2014年10月から処理開始)により、汚染水(RO濃縮塩水)の処理を2015年5月に完了しました。
- ・多核種除去設備以外で処理したストロンチウム処理水について、多核種除去設備での処理を進めています。

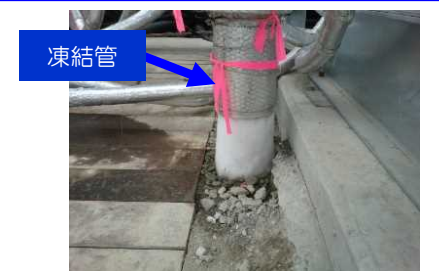
(陸側遮水壁 試験凍結箇所例)

- ・建屋を陸側遮水壁で囲み、建屋への地下水流入を抑制します。
- ・2013年8月から現場にて試験を実施しており、2014年6月に着工しました。
- ・先行して凍結を開始する山側部分について、凍結管の設置が約99%完了しています。
- ・2015年4月末より試験凍結を開始しました。

陸側遮水壁について、4/30から18箇所（凍結管58本、山側の約6%）において試験凍結を実施中です。試験凍結において、設備全体の移動状況に問題がないことや地中温度が低下していることを確認しています。

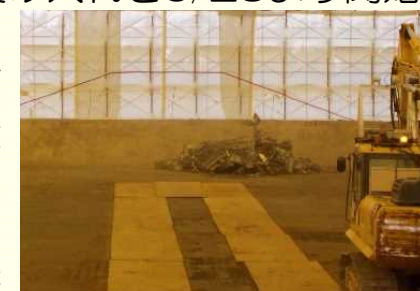
<初回ガレキ受け入れ状況>

廃棄物を適切に保管するため、ガレキを一時的に保管する覆土式一時保管施設第3槽でのガレキの受け入れを6/23より開始しました。

覆土式一時保管施設では表面線量率30mSv/h以下の金属・コンクリートガレキを保管します。

- ・ 表面線量率30mSv/h以下のコンクリートや金属のガレキ類を保管するために設置された覆土式一時保管施設第3槽において、6/23よりガレキの受け入れを開始。

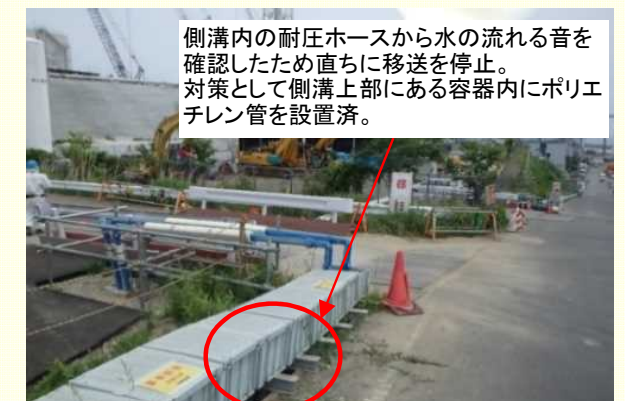
<漏えい箇所>

5/29、1,000tノッチタンク群内の貯留水を3号機タービン建屋へ移送中、耐圧ホースから漏えいしていることを確認しました。

漏えい水はK排水路を經由し港湾内に流入しましたが、K排水路にて漏えい水の回収等を行ったこと、港湾口および外洋での放射能濃度に有意な変動がなかったことから、影響は港湾内にとどまっていると考えています。

対策として、当該耐圧ホースをポリエチレン管へ取り換えました。類似箇所の点検および対策を進めています。

- ・5/29、1,000t ノッチタンク群から 3 号機タービン建屋へタンク内の貯留水を移送していたところ、移送用耐圧ホースから漏えいしていることを確認。漏えい水は排水側溝・K 排水路を經由し、港湾内に流入したと推定。ただし港湾口、および外洋での放射能濃度に有意な変動がないことから、影響は港湾内にとどまっていると考えられる。推定漏えい量は約 7～15m³。
- ・速やかに排水路・排水側溝内の水の回収（5/29～）、排水側溝の土砂回収（5/29）、土嚢設置（5/29）を実施。K 排水路出口の濃度が通常範囲である 200Bq/L 以下で安定していることから、水の回収を終了し、土嚢を撤去（6/3）。
- ・漏えいした耐圧ホースについて、ポリエチレン管への取り換えを実施（6/20 完了）。
- ・発電所内で使用している耐圧ホースについて全線点検を実施（5/30～6/10）。
- ・高濃度汚染水を扱うホースは現状で十分管理し、使用していることを確認。
- ・高濃度汚染水以外を扱うホースは、使用不可能な 2 ラインについては使用予定がないため今後撤去予定、使用可能だが改善点があった 139 ラインについては計画的に改善する。
- ・使用可能なホースでも今後使用しないものは計画的に撤去する。
