# HIC上のたまり水発生・蓋ベント孔確認の 進捗状況

2015年6月25日

東京電力株式会社

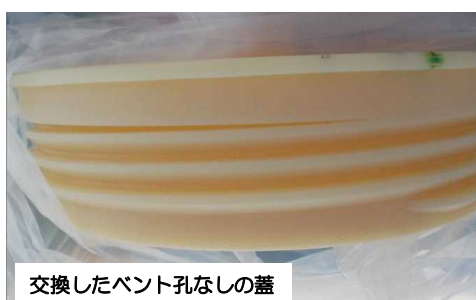
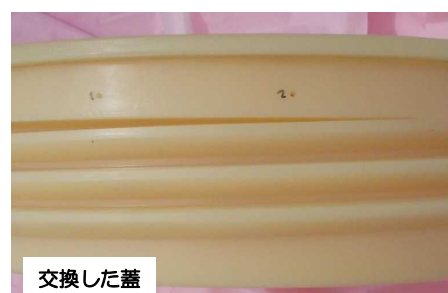
### ベント孔の数に過不足が認められたHIC蓋 (第二施設保管の点検対象478個中)

本来あるべき孔数	16		32		
	確認された孔数	0*	15	29	31
個数	1	3	1	2	1

- HIC内から、ふた（ベントフィルタ、ベント孔）を介して外気までの水素拡散計算を実施した結果、所定数16個の場合で4個以上、同32個の場合で14個以上の孔があれば、水素濃度を爆発下限以下に抑制可能と評価
- 孔が無いもの(\*)⇒交換実施済み（下写真）
  - 後日、孔を追加工した元の蓋に戻す。
- 孔が不足のもの⇒孔を所定数まで追加工する（準備中）

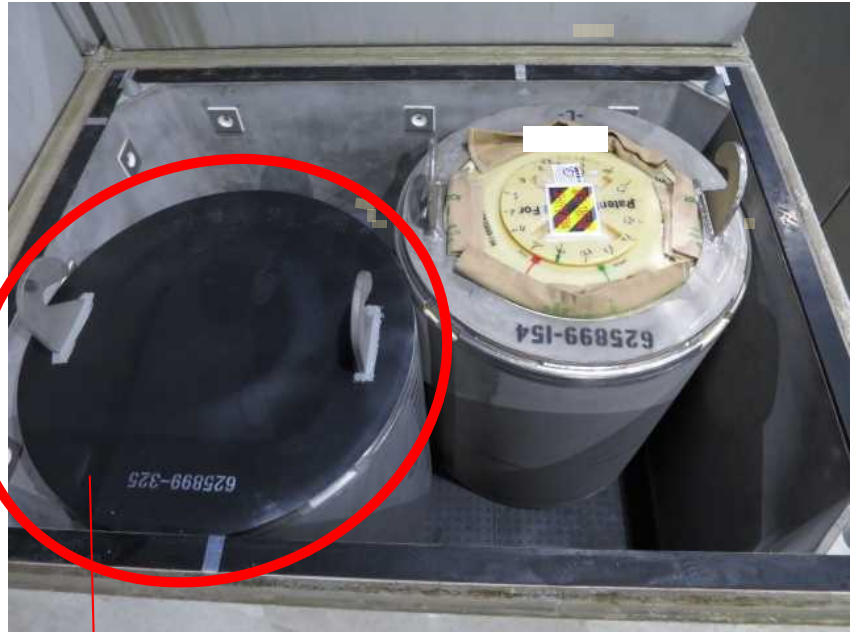
遮へいゴムマット

- 2014年4月16日、既設多核種除去設備吸着塔メディア抜き作業時に排出先のHICに溢水が発生し、HIC表面が汚染。
- 拭取りによる除染後の、線量抑制／汚染拡大防止のため、遮へい材として上面へのゴムマット貼付を計画。
- 2014年8月22日、補強体上面とHIC蓋に接着剤を塗布しゴムマット貼付完了。
- 2015年1月15日、既設多核種除去設備建屋より保管施設（第二施設）へ搬入。
- 2015年6月13日、蓋ベント孔点検時に、ゴムマットによりベント孔が機能していないことを確認
- 2015年6月18日、ベント機能を確保するよう改修実施。

《対象HIC》  
S/N：P0625899-325  
内容物：Sr吸着材（脱水済み）  
表面線量：0.09mSv/時

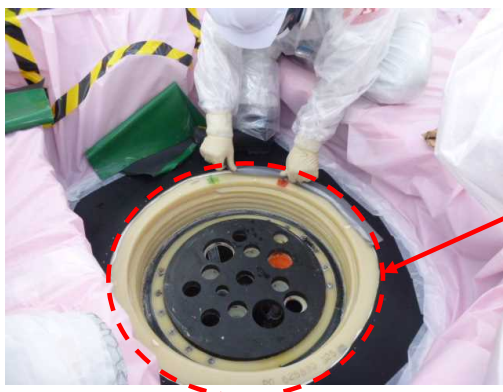
切断箇所

- 汚染拡大防止のため、蓋周辺をシートで養生し、ゴムマットを蓋の形状に合わせて切断。
- ベント孔は所定の32個であることを確認
- ゴムマット下に滞留していた水素濃度を測定し、0.02%（可燃限界以下）であることを確認。
- ベント孔が外気に露出するよう配慮した上で切断した部分をテープ養生。

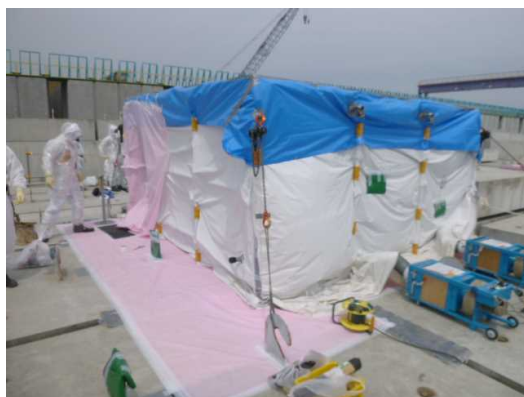
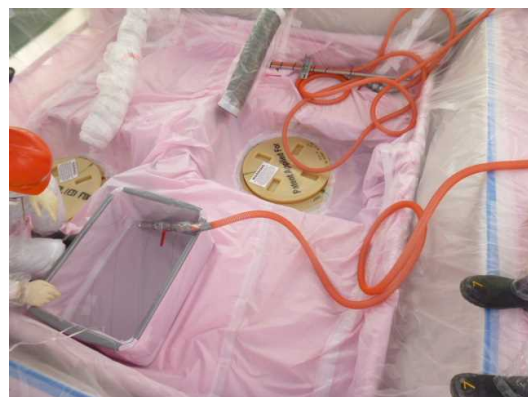
- HIC内プレート下面より約300mm下方まで液位を低下
- これにより液面上方の空間容積を概ね450ℓ確保
