# 1～3号機放水路溜まり水の調査及び対策について

2015年6月25日

東京電力株式会社

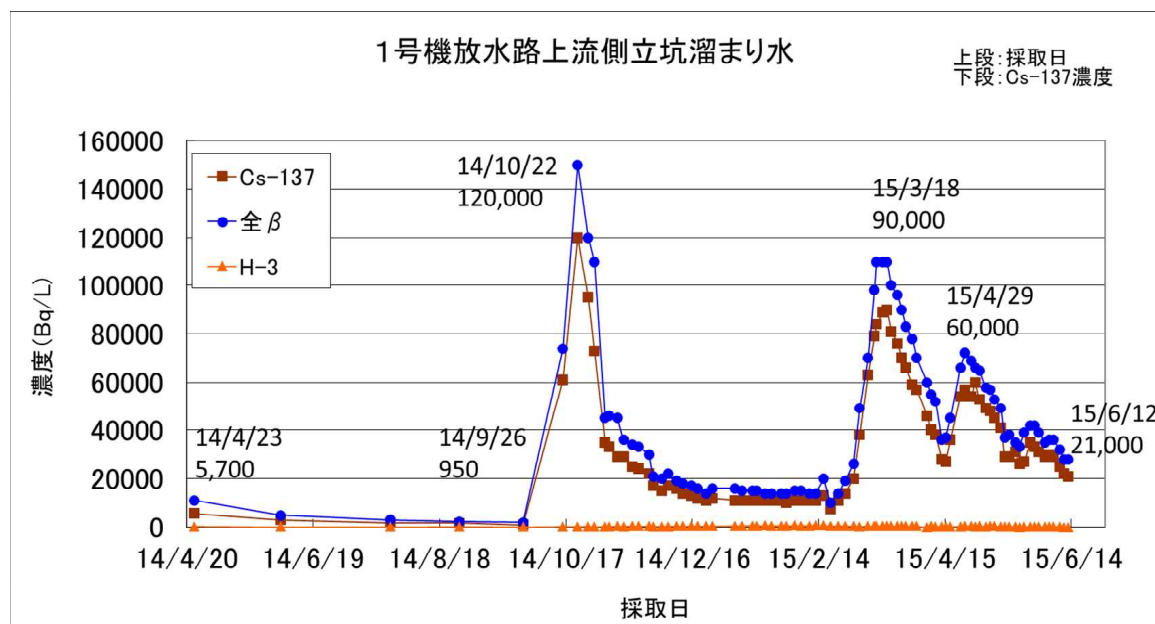
- 2014年10月の台風後に1号機放水路のセシウム濃度が上昇し、その後一旦低下したが、2月下旬から3月にかけて再び上昇し、変動しつつ低下中。
- これまでの調査で、降雨に伴う何らかの流れ込みがあったものと推定しているが、原因については特定できていない状況。

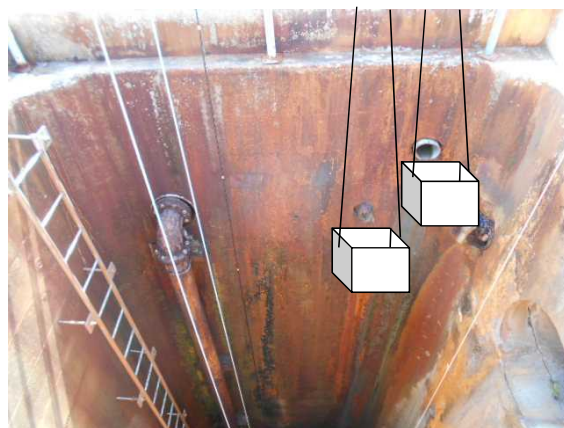
放水路立坑に流れ込む雨水、地下水等を可能な限りすべて採水し、分析する。具体的には、各流入孔の下に採取容器を吊り下げ、降雨時等に確実に採水する。

放水路の水位と、周辺地下水の水位に大きな差は無いが、降雨後などを中心に、立坑の壁面の割れ目等から、地下水がわずかずつ流入している場合があることから、採取容器を吊り下げて時間をかけて採水する。

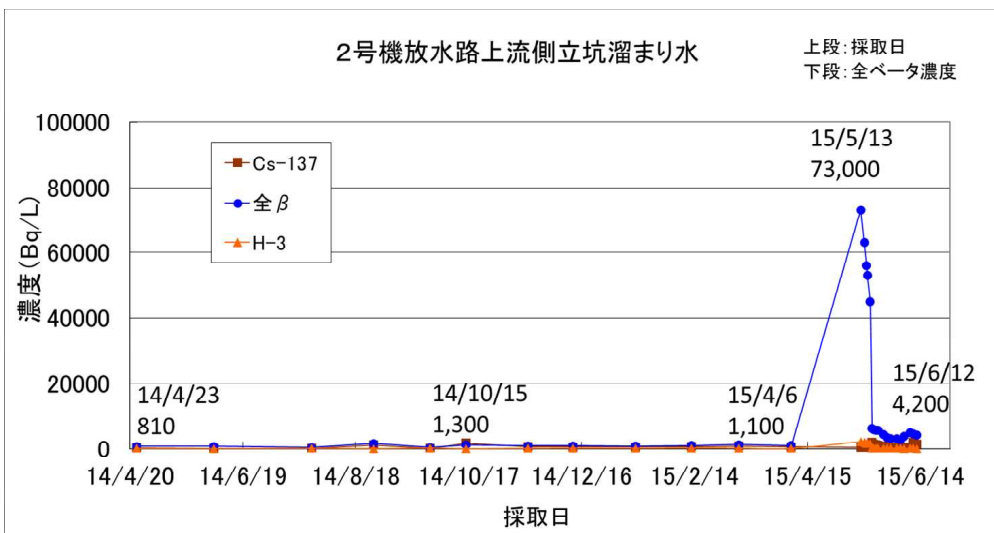
- 5/13のモニタリングにおいて、2号機放水路上流側立坑の全 $\beta$ 濃度上昇を確認。
- 5/15より、モニタリングを強化中。全 $\beta$ 濃度は、当初より低下傾向であったが、5/19の降雨後に大幅に低下。その後も上昇は見られていない。
- 下流側は、当初より低濃度であり、上昇は見られていない。
- 5/15にストロンチウムの分析を実施。全 $\beta$ 濃度の上昇はストロンチウム90によるものと考えられる。

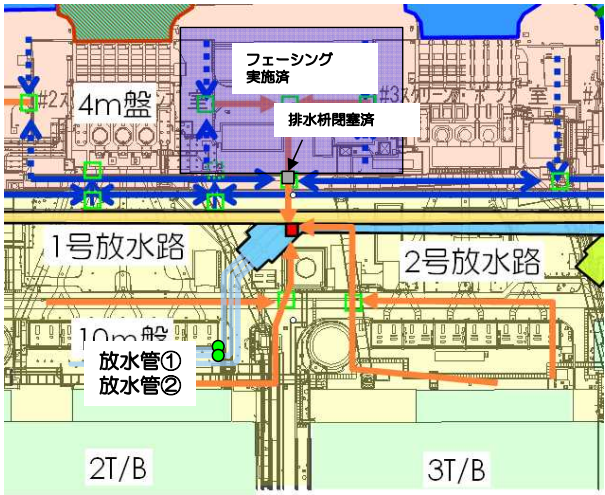
- 放水路に、タービン建屋より接続する放水管3本のうち、マンホールが確認できた2本の放水管について、溜まり水のサンプリングを実施。
- 同日に採取した放水路上流側立坑の溜まり水（5/29 全β 3,200Bq/L）と比べて低濃度であり流入経路とは考えにくい結果であった。
- なお、放水管は、循環水配管やポンプ等の冷却用海水の配管によりタービン建屋と接続しているが、タービン建屋の滞留水の水位に比べてこれらの配管は高い位置にあることから滞留水が放水路に流れ込むことは考えられない。
- また、放水管の上流に位置する2号機逆洗弁ピットの溜まり水濃度は低く、濃度上昇の原因とは考えられない。

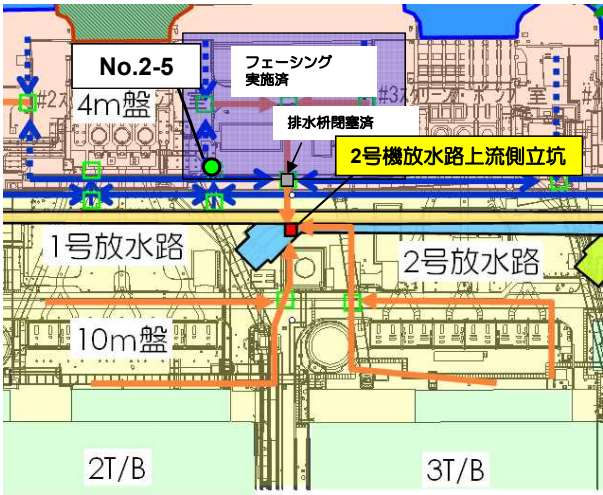
採取地点図

- 2号機放水路上流側立坑には、海側4m盤の2、3号機取水口間から排水路が接続している。
- 排水路は、集水枡をコンクリートにより閉塞済みであるが、2、3号機取水口間の地下水観測孔No.2-5では、過去に高い全β濃度が検出されていることから、地下水観測孔No.2-5の追加サンプリングを実施した。
- 分析結果は、下表の通り。全β濃度がセシウム濃度やトリチウム濃度に比べて2～3桁高く、水質的には5月13日の2号機放水路上流側立坑の溜まり水と近かったが、全β濃度は16,000Bq/Lと、放水路の溜まり水と比べると数分の1の濃度であった。

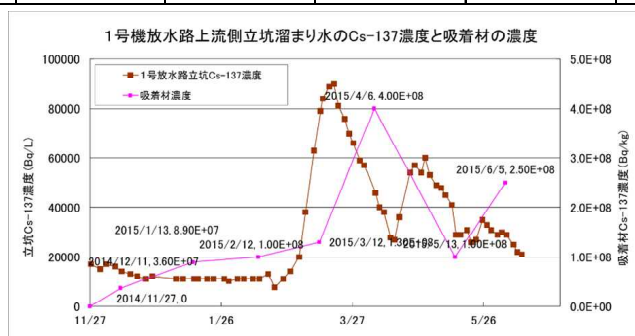
図1 繊維状セシウム吸着材の濃度と溜まり水濃度

- モバイル処理装置による本格浄化開始までの対策として、1号機放水路上流側立坑に、繊維状セシウム吸着材約10kgを設置。
- 吸着材の濃度上昇が小さくなったことから、6/5に吸着材を交換した。
- 採取部位によるばらつきがあるものの、Cs-137で概ね $1.0\text{E}+08\text{Bq/kg}$ 程度を吸着。
- モバイル処理装置による本格浄化の開始まで、継続設置する。

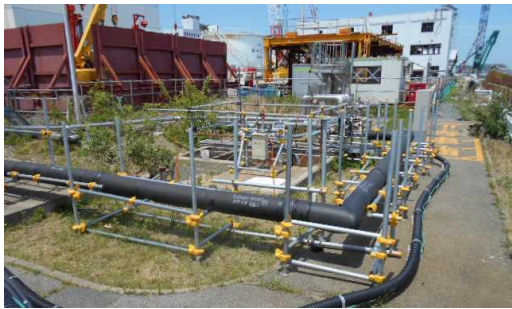
- 1号機放水路の浄化については、7月下旬からの浄化開始に向けて準備工事を継続。  
(6/18 実施計画変更申請実施)

準備工事の状況（上流側立坑付近）

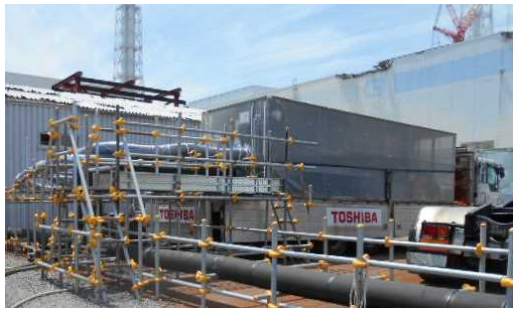
モバイル式処理装置
