# 3号機使用済燃料プール内大型ガレキ撤去作業の 進捗状況について

2015年7月30日  
東京電力株式会社

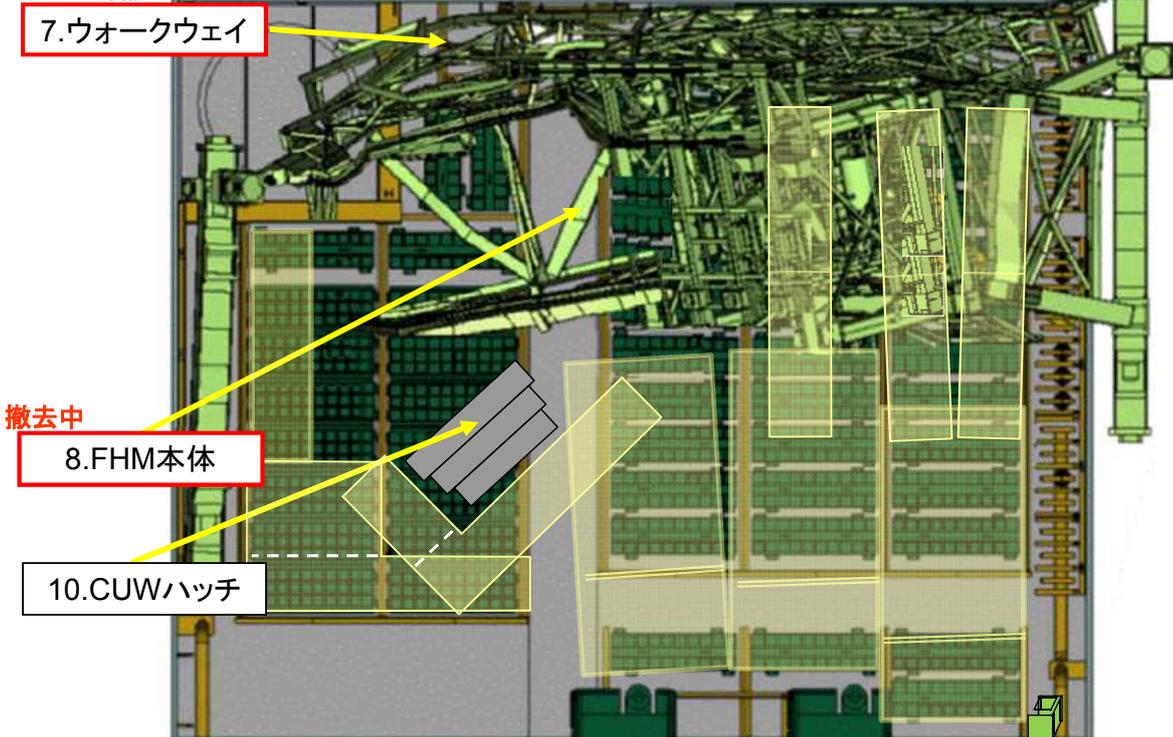
# 瓦礫および養生板配置状態（2015.7.8以前）

7/8に一部撤去

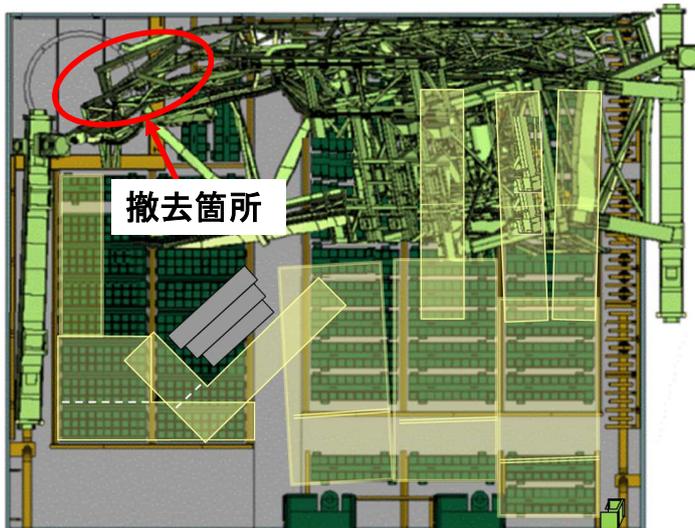
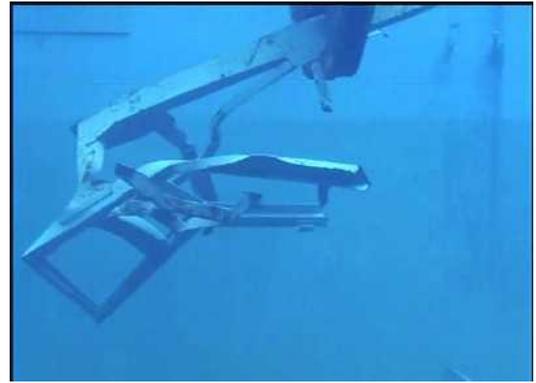
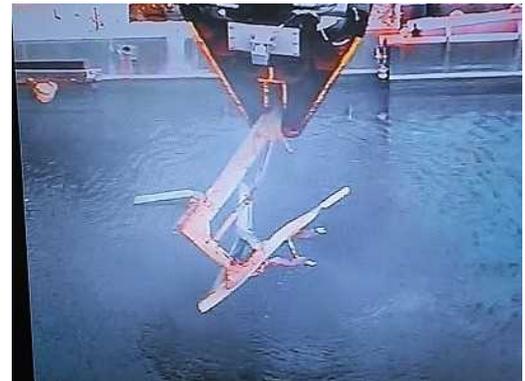
# ワークウェイの一部撤去

H27.7.8撮影

- ・ ウォークウェイ西側はFHM本体から接続が外れていたため、FHM本体撤去前に撤去を実施。
- ・ その後ウォークウェイ残部についてFHM本体との接続状態を確認したところ、接続されていることが確認されたため、ウォークウェイ残部はFHM本体と一緒に撤去予定。

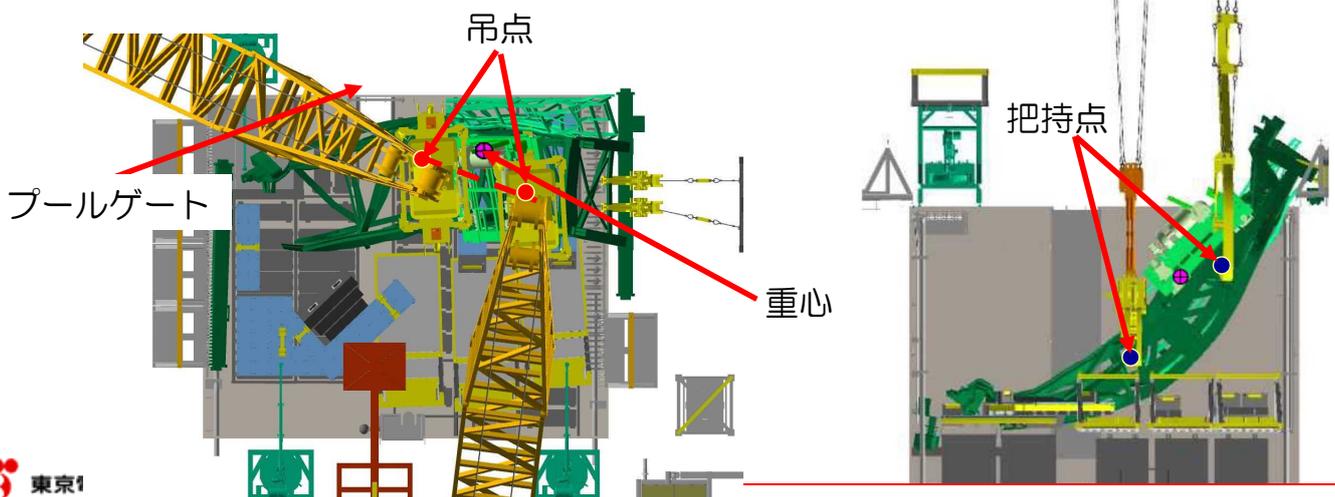
# FHMのプールゲートへの衝突回避のための管理

## ●FHM本体吊位置管理

振れを防止するために、吊芯が垂直であることを確認

## ●把持点と吊点の位置管理

吊上げたFHM本体が回転しないよう、吊点が把持点の内側にならないよう管理

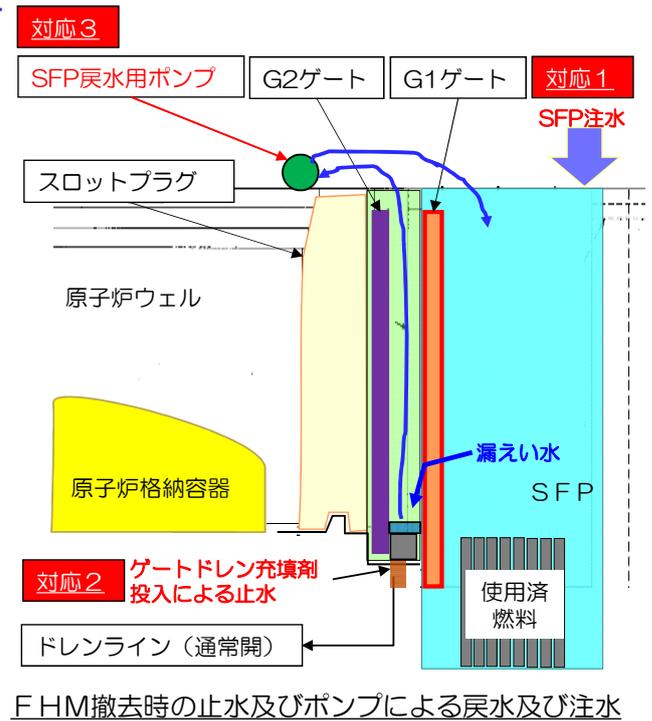
# 万一のSFP水漏えい時の対処

- SFP注水（常用・非常用給水）（対応1）  
SFP水位が低下した際に水位回復及び維持するため、給水機能を準備
- ゲートドレン充填剤準備（対応2）  
充填剤投入によるドレンライン漏出量低減対策の準備※
- SFP戻水用ポンプ準備（対応3）  
ゲート間に溜まった漏えい水をSFPに戻すポンプの準備

※ゲート間を模擬し、実際に止水できるかモックアップを実施

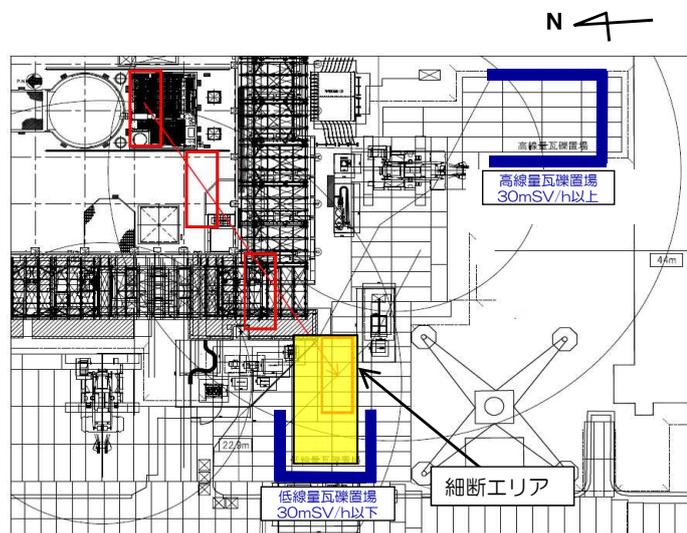
# FHM本体撤去後の処理

- ◆ FHMは撤去後、南西エリアにて飛散防止剤を散布，運搬可能なサイズに細断。
- ◆ 細断瓦礫を高線量瓦礫置場（30mSv/h以上），低線量瓦礫置場（30mSv/h以下）に仮置き。
- ◆ 夜間実施している瓦礫運搬にて，高線量瓦礫については，固体廃棄物貯蔵庫，低線量瓦礫については，5，6号機北側にある瓦礫保管エリアに保管。

1) ブリッジ西側の細断

2) 油含有機器の切り離し

3) ブリッジ東側の細断

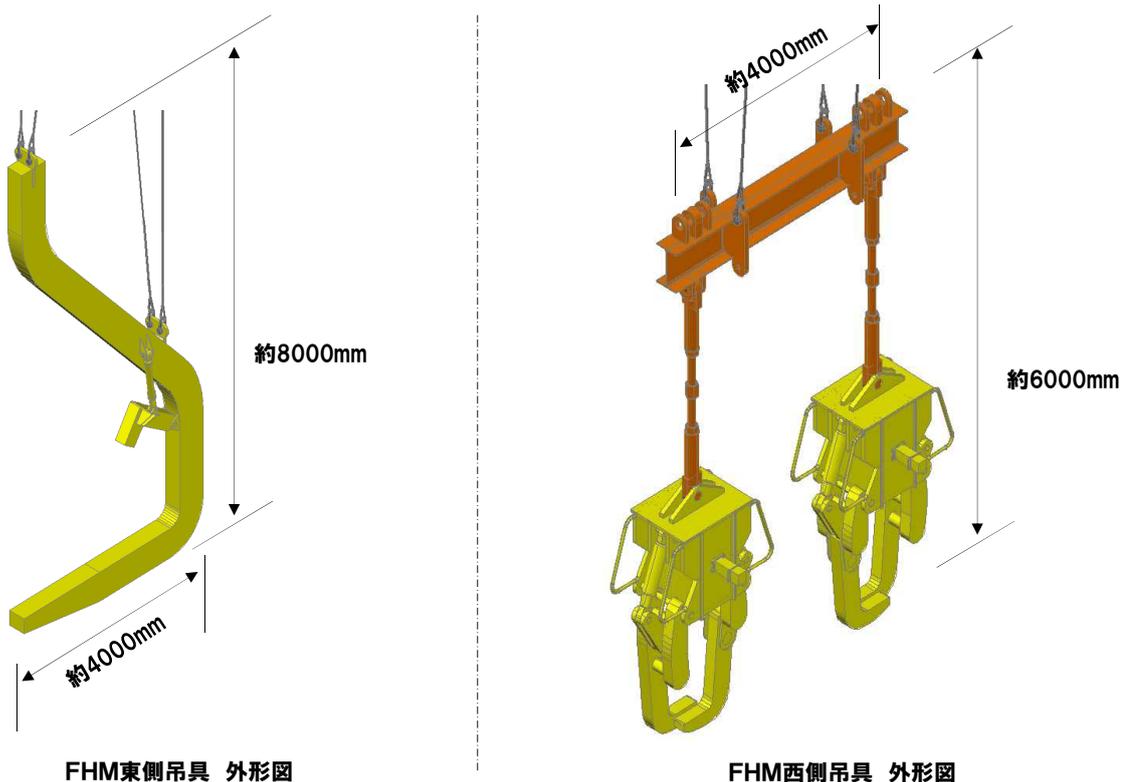
## (参考) FHM吊具

### ● FHMブリッジ一括撤去吊具 概略図

FHM吊具の動力源となる瓦礫取扱具用駆動装置が停止した場合、FHM吊具は把持状態を維持できる構造
