2号機原子炉格納容器内部調査 ペDESTAL内側 プラットホーム上調査(A2調査)

X-6遮へいブロック撤去の検討状況および X-6周辺調査の実施について

2015年8月27日

東京電力株式会社

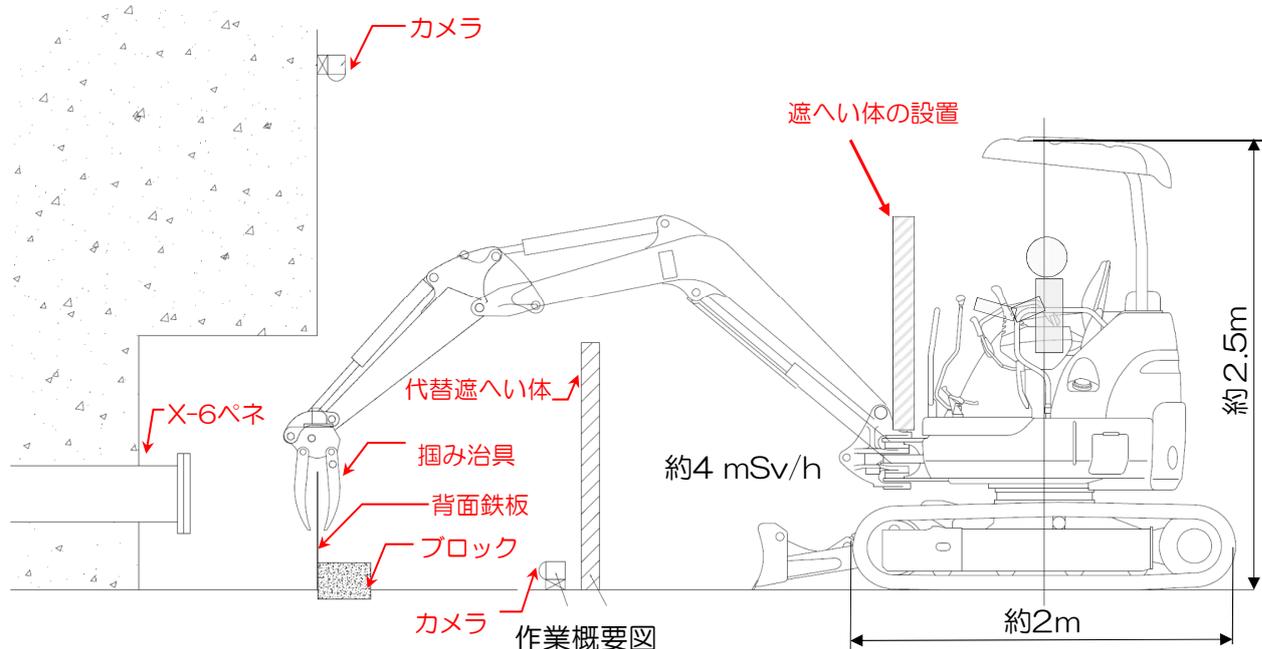
■ 小型重機により遮へいブロックを取り外す

- (1) 掘み治具を用いて背面鉄板を取り外す(ブロックを掘むためのスペースを確保するため)
- (2) 背面鉄板取外し後、ブロックを掘み取り外す
- (3) (2) により撤去できない場合、治具を交換し加振、破碎することで固着を除去する

本工法については、モックアップ試験により工法成立性を確認した後、実施する。

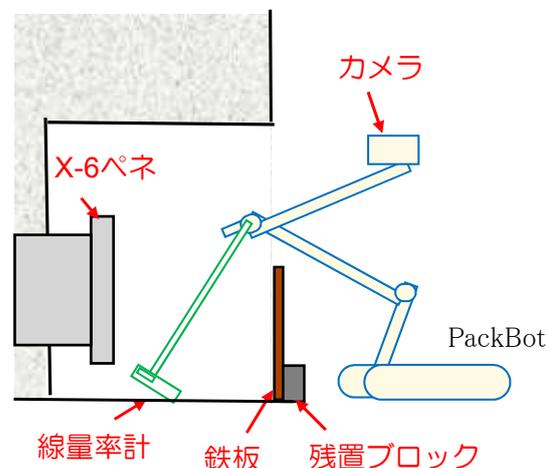
遠隔調査用ロボットによる線量率測定イメージ

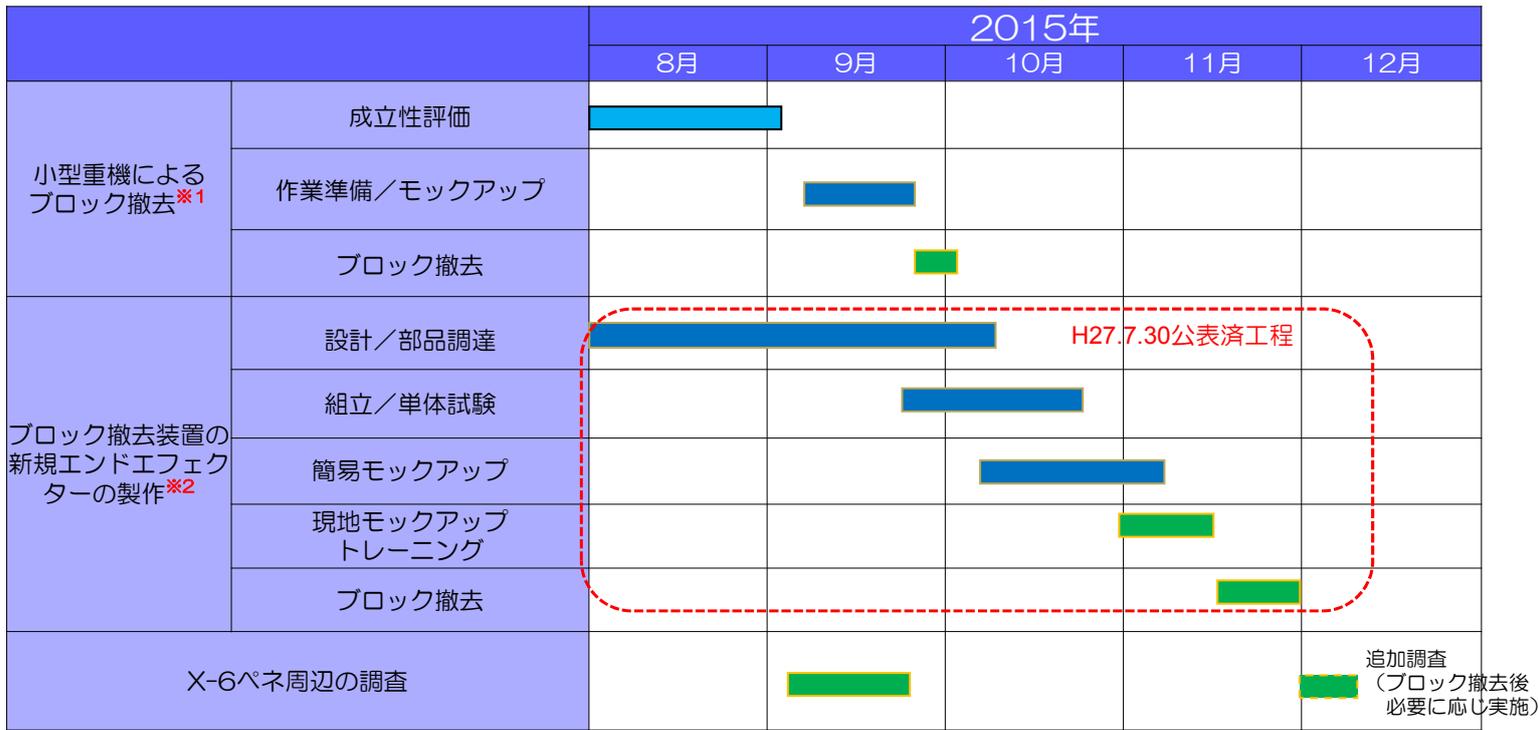
4. X-6ペネ前遮へいブロック撤去、X-6ペネ周辺調査工程

※1 小型重機によるブロック撤去は、モックアップでの検討結果により工程の見直しの可能性あり。

※2 小型重機でブロック撤去できた場合、ブロック撤去装置の新規エンドエフェクターによるブロック撤去は、実施しない。

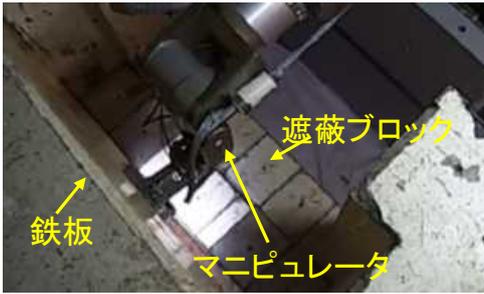
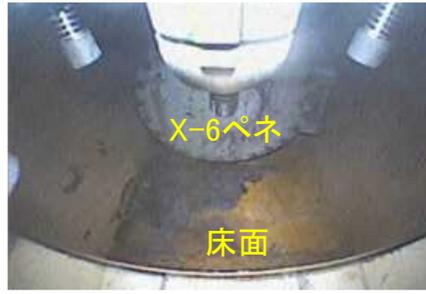
- ブロック撤去と並行して、先端カメラにてX-6ペネ状況の事前確認を実施。マニピュレータ部の線量計が約400mSv/hを示し、X-6ペネ周りの線量が高い可能性を事前に確認した。

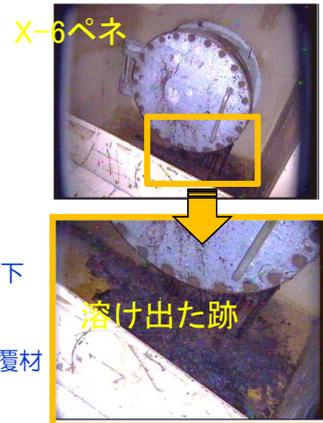
- X-6ペネ周辺の躯体の天井部及び壁面に大きな損傷は見られない
- X-6ペネ表面に多少の錆はあるが大きな損傷は見られない
- X-6ペネフランジから床面に溶け出た跡が確認された
- X-6ペネフランジ中心部で1000mSv/hを超える線量が確認された

- * 溶け出たものについては以下のことが推定される
- ペネフランジ用Oリング
- CRD交換機用ケーブル被覆材
