# 3号機 PCV※機器ハッチ調査について

2015年8月27日

東京電力株式会社

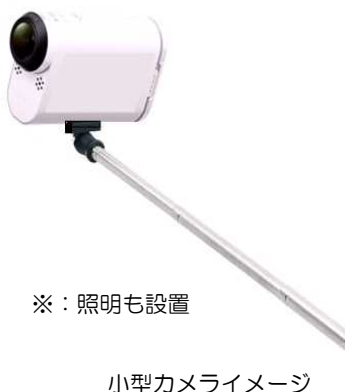
■ シールドプラグの隙間からPCV機器ハッチにアクセスして調査を行うため、当社技術開発部門にて以下の構想で調査装置の開発をした。

- ① 小型カメラによるPCV機器ハッチからの漏えい他の確認
- ② 小型カメラでは見えない部分について無線操縦による自走式の小型調査装置を投入してPCV機器ハッチ他の確認

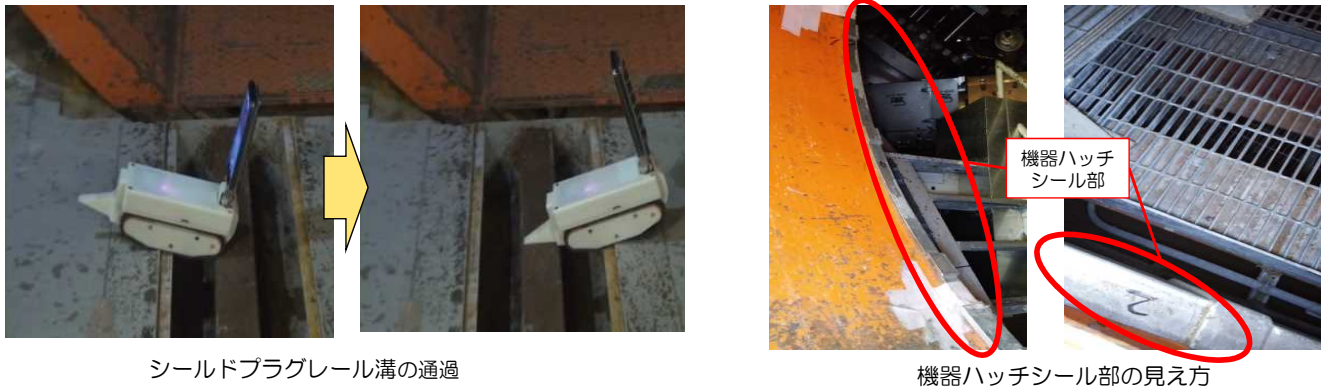
- 開発中の調査装置について、5号機および研究所にてモックアップを実施し、以下を確認した。
  - ① 隙間や段差、シールドプラグレール溝の通過性能および走行性能
  - ② 調査箇所の見え方や見え方の確認（カメラの性能確認）
  - ③ 照明の照度確認

◆モックアップの結果、調査装置の各性能は調査の実施に問題のないことを確認した。ただし、シールドプラグ内の床面の状況や障害物の有無が不明であるため、小型カメラによる内部確認を先行する。
