# 構内排水路の対策の進捗状況について (K排水路対応状況)

2015年8月27日  
東京電力株式会社

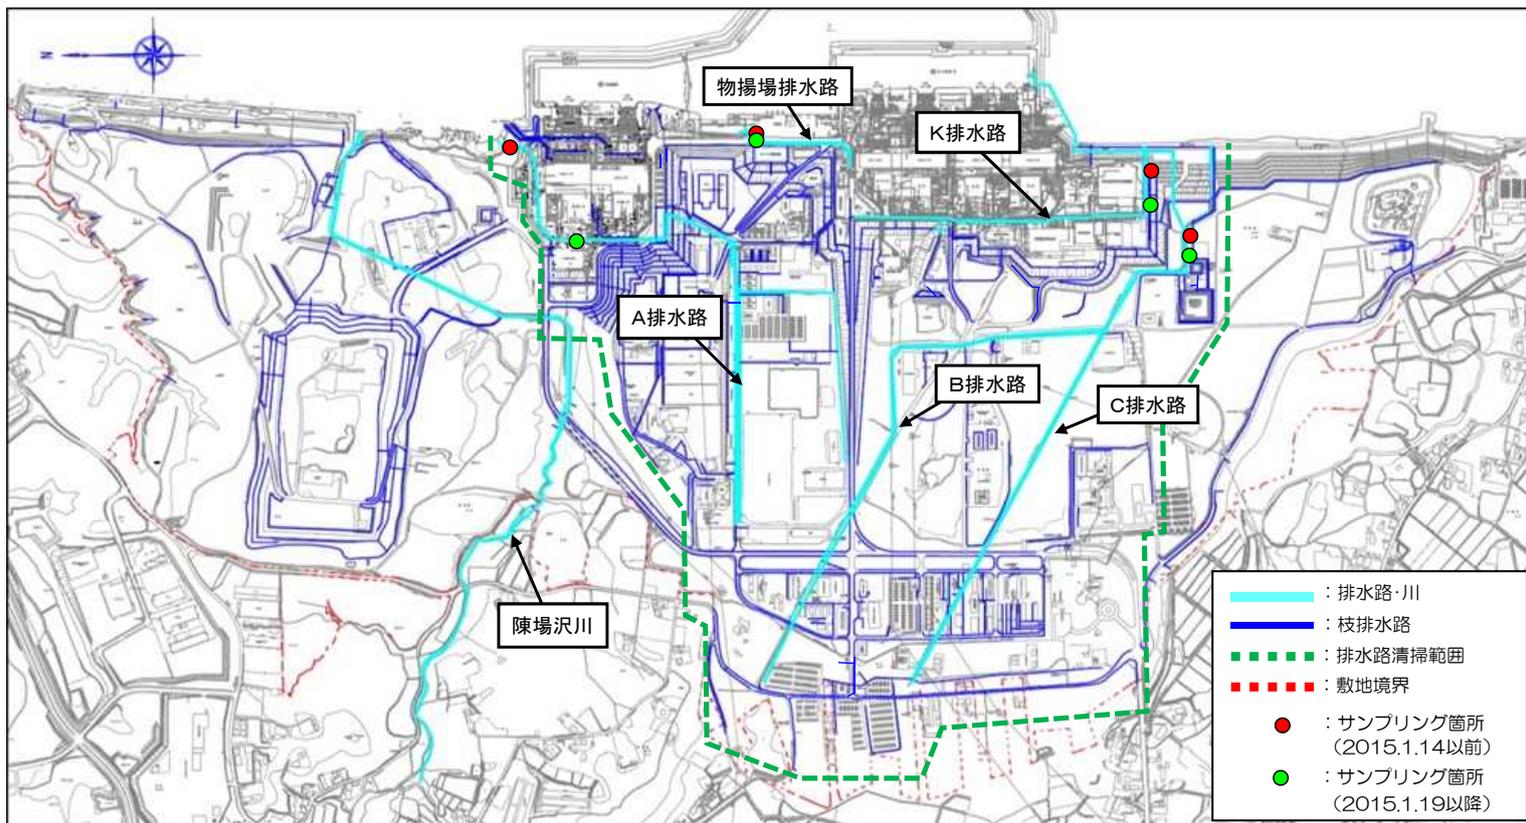
■排水路、河川、枝排水路の位置を下図に示す。

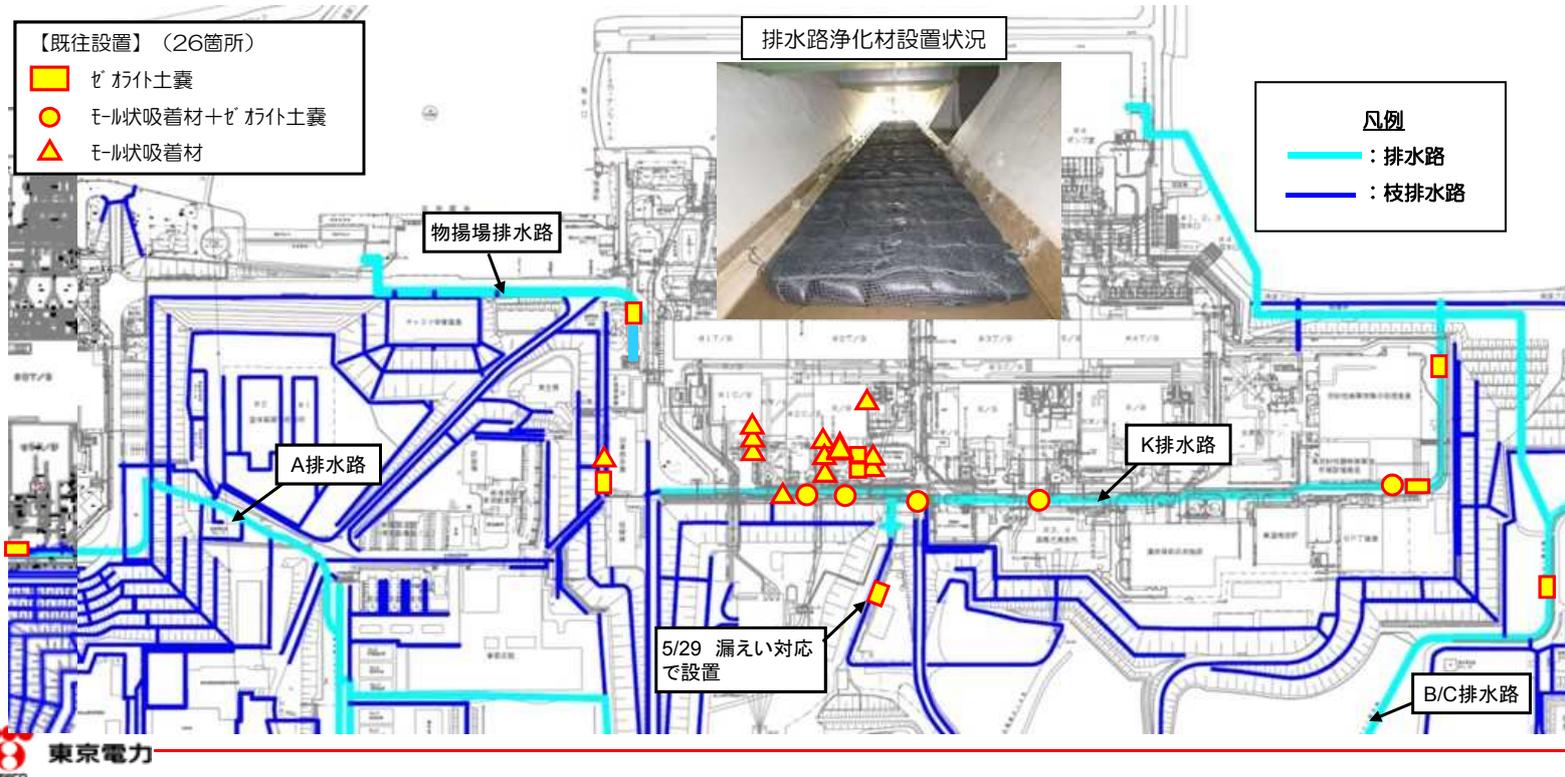
- 未採取の枝排水路について、採水用の堰を設置し、調査を実施する(2-2. 参照)。
- 排水性状(イオン状・粒子状)の調査結果等を踏まえて浄化材を選定し、追加設置する予定。

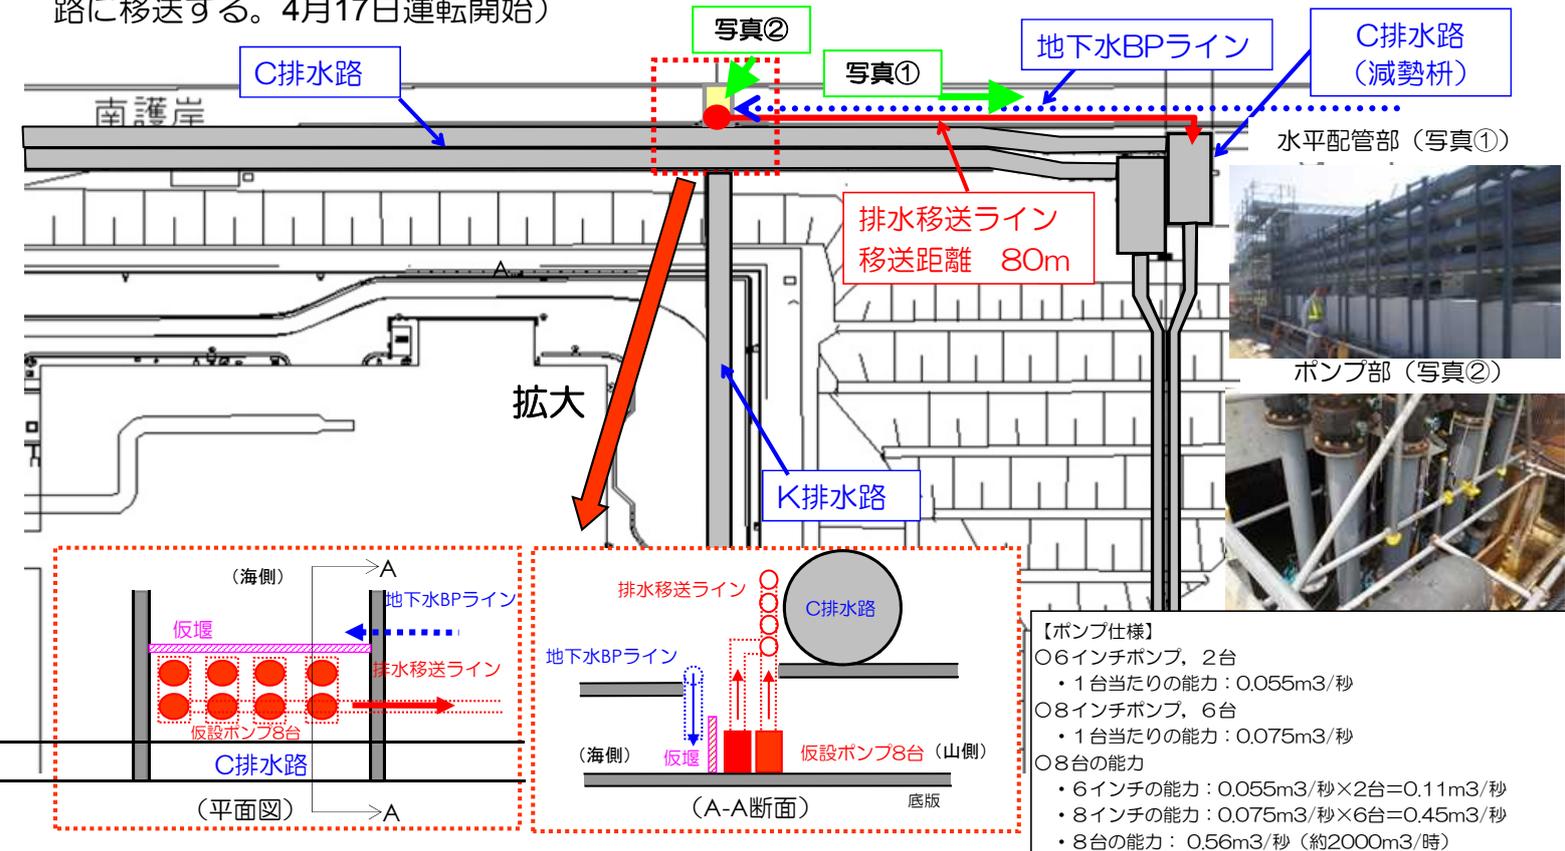
K排水路移送ポンプ配置概要 (K排水路の本格付替えに先立ち、暫定的にK排水路の排水をC排水路に移送する。4月17日運転開始)

【ポンプ仕様】

- 6インチポンプ, 2台
  - ・1台当たりの能力: 0.055m<sup>3</sup>/秒
- 8インチポンプ, 6台
  - ・1台当たりの能力: 0.075m<sup>3</sup>/秒
- 8台の能力
  - ・6インチの能力: 0.055m<sup>3</sup>/秒×2台=0.11m<sup>3</sup>/秒
  - ・8インチの能力: 0.075m<sup>3</sup>/秒×6台=0.45m<sup>3</sup>/秒
  - ・8台の能力: 0.56m<sup>3</sup>/秒 (約2000m<sup>3</sup>/時)

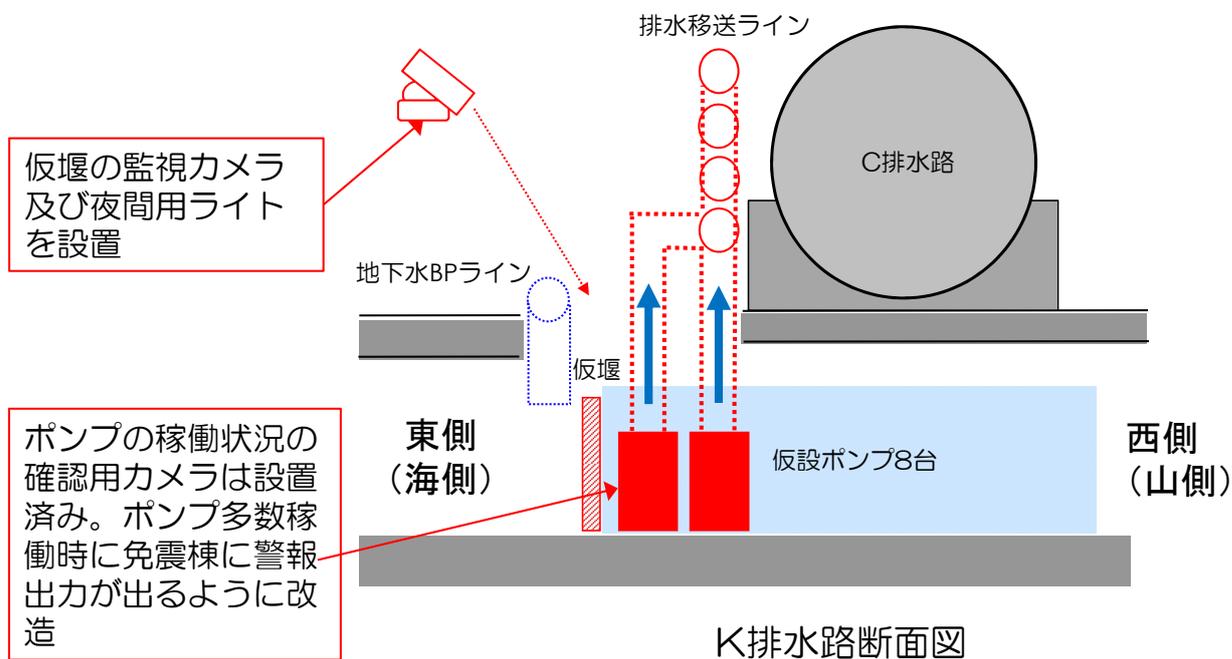
- 仮堰監視用カメラ及び照明の設置（8月6日設置済）
- ポンプ多数稼働時に免震棟に表示が出るよう設備を改造（9月中予定）
- 免震棟にてポンプ稼働状況を確認（1時間毎）

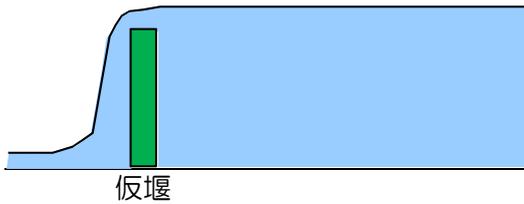
越流

増水で排水量がポンプの容量を上回り、堰内水位が堰高を上回って溢れる状態。  
(7月16日台風11号時の事象)

- 断続的な排水は、越波現象により発生したものと想定される。
- 今回の事象の対策として、水位変動を見込んだ堰の改造を行う予定。

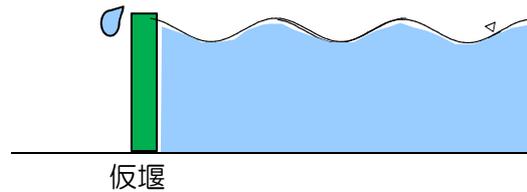
越波

増加した排水量とポンプの容量とがバランスした状態が堰高付近で生じ、堰内水位は堰を越えないものの、波が断続的に堰を越えて溢れる状態。  
(今回の事象)

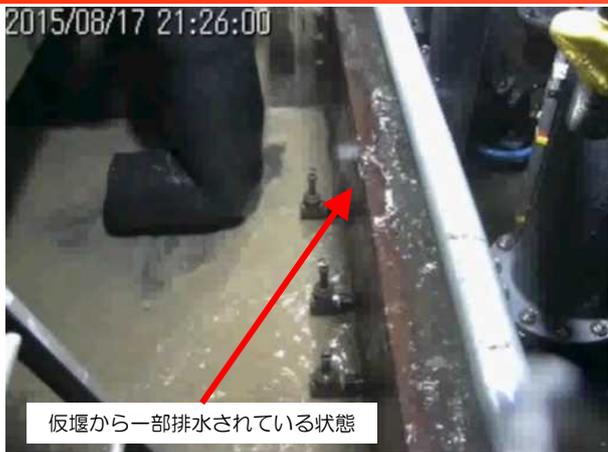
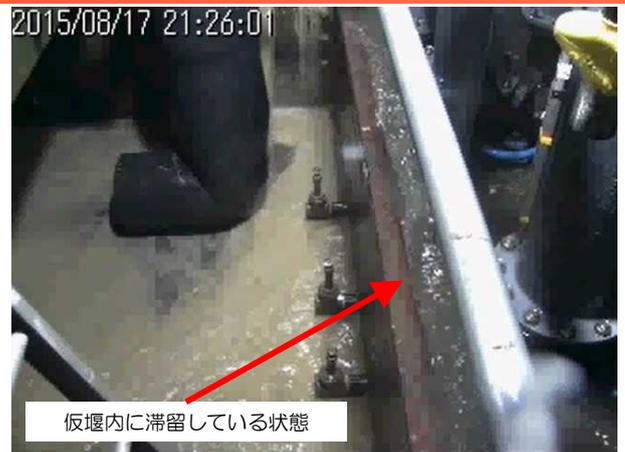
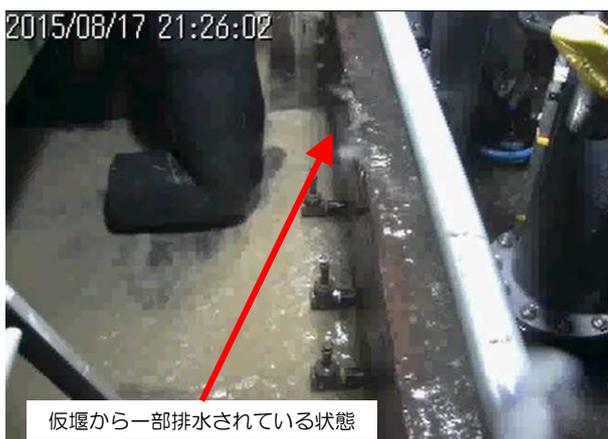
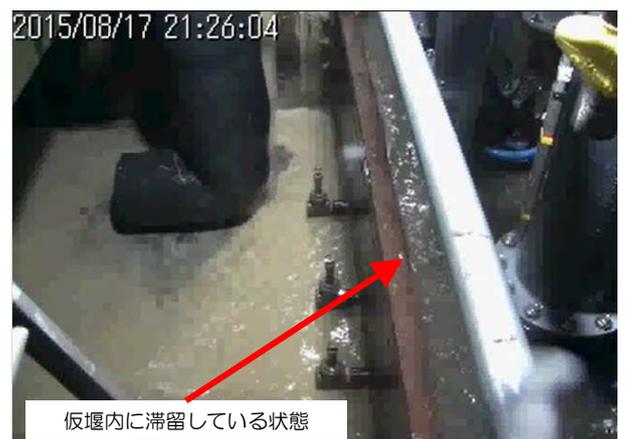
- K排水路の水については、同排水路内に堰を設けて、移送ポンプを設置し、港湾内に繋がるC排水路へ移送を実施中。
- 8月17日、当社社員がK排水路に設置したカメラを確認したところ、降雨の影響により、21時24分から21時28分の間で一時的に排水路内の流量が増加し断続的に仮堰を超えていたことがわかりました（越波している状況）。
- 全8台中6台のポンプが稼働し、K排水路内の水については全量C排水路へ移送しており、その後は外洋側への排水はありません。
- 当時、福島第一の敷地内では瞬間的に18mm/h相当の降雨が確認されています。
- なお、ポンプ自体は適切に動作しており、ポンプは排水路流量に応じて起動台数は変動しますが、時間遅れで次のポンプが起動するため、全台起動する前に一部が仮堰を乗り越えたものと考えています。
- 翌18日に採取したK排水路排水口の水の分析結果（Cs-134, Cs-137, 全β値）が17日の分析結果よりも上昇していたが、強い降雨の影響により一時的に上昇したものであると判断しています。
  - 8月17日採取：Cs-134 3.8Bq/L、Cs-137 22Bq/L、全β 37Bq/L
  - 8月18日採取：Cs-134 70Bq/L、Cs-137 270Bq/L、全β 420Bq/L
- 港湾口及び南放水口付近のモニタリングの値には、有意な変動は確認されておりません。引き続き監視を継続します。

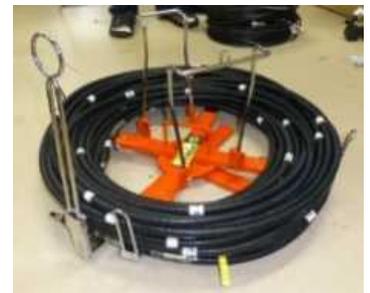
K排水路には、異常検知を目的としたモニタを設置する。設置にあたっては現場での施工性を踏まえ、現在、JAEAとPSF（プラスチック・シンチレーション・ファイバー）の検証を行っているところである。なお、PSFには以下のような特徴がある。

PSF：放射線入射によりでシンチレーション光を発するファイバの両端に光電子増倍管を接続し、入射した放射線の量を電気信号として取り出すモニタ。

- ・感 度 従前のモニタと同等の性能がある
- ・設 置 排水路の状況に応じて設置可能である
- ・信頼性 構造が単純である
- ・保守性 メンテナンス（清掃等）が比較的容易である

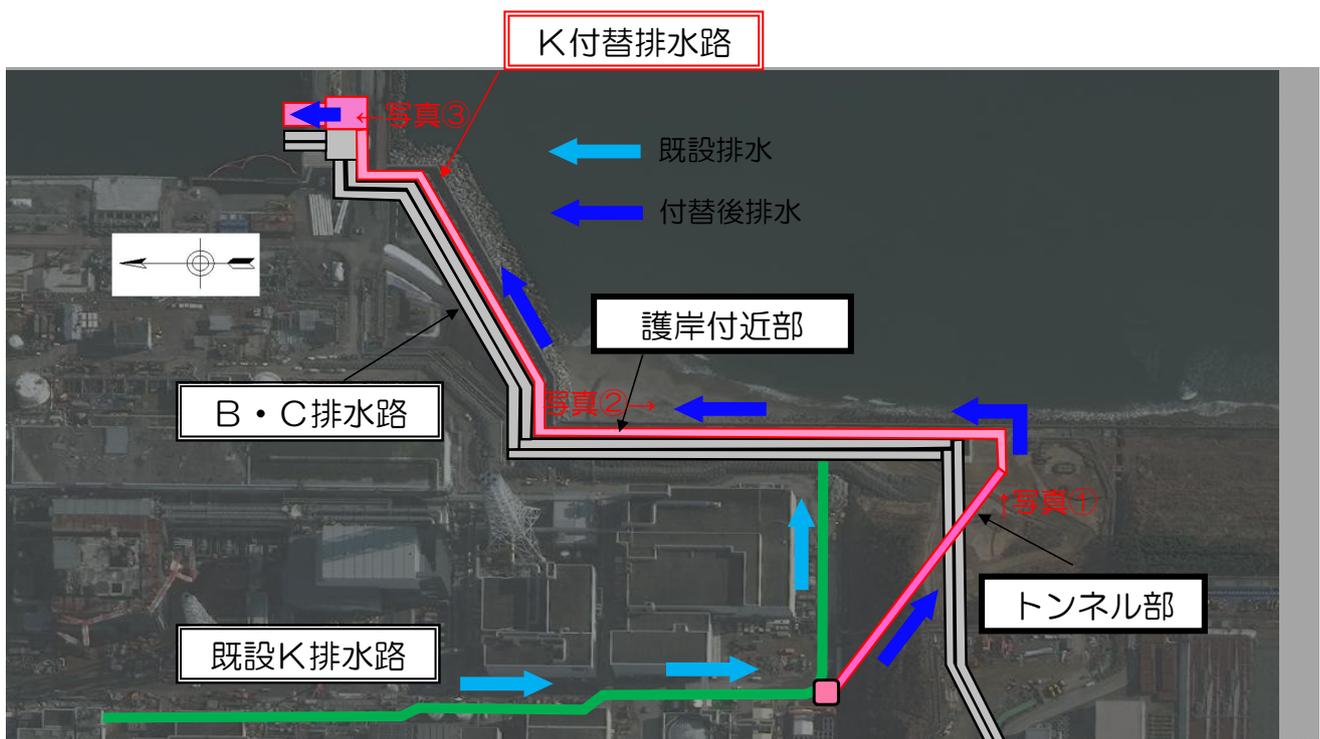
- 5月22日より工事を開始。K排水路を港湾内へ2015年度内に付替工事完了予定。
- 現在、排水路基礎床版等を構築中。トンネル部は9月中旬より掘進予定。
- 工程確保のため昼夜作業を実施中。

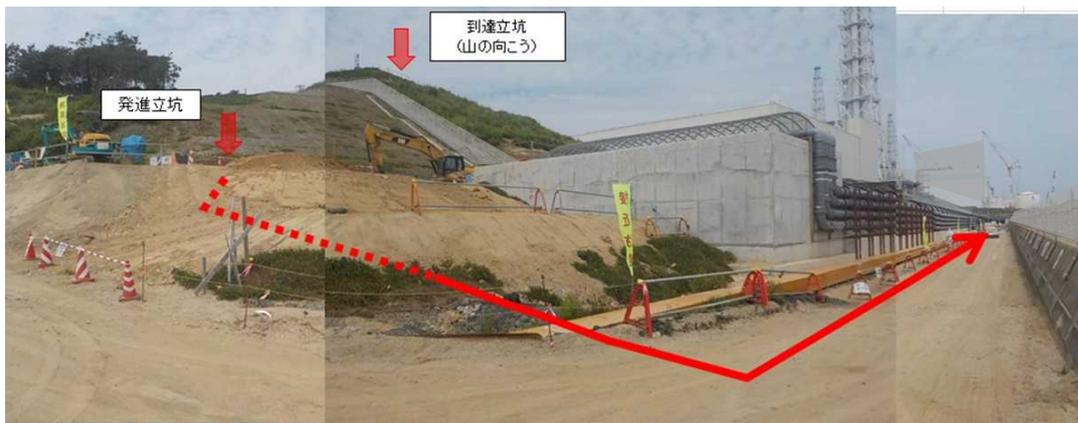
写真 K排水路南護岸部 排水路ルートイメージ

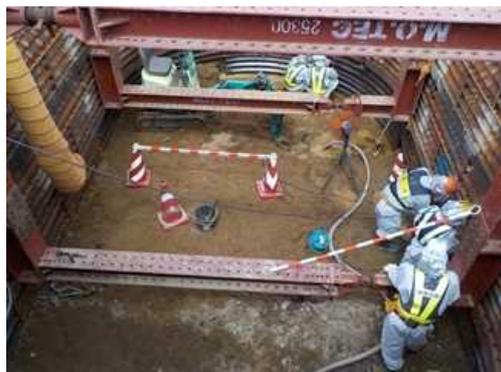
写真① 発進立坑部 ライナー組立・掘削工

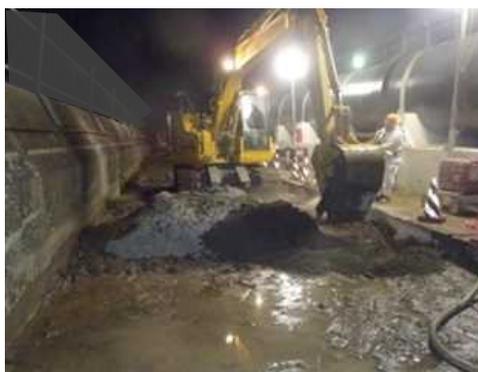
写真② 南護岸部 地盤改良工

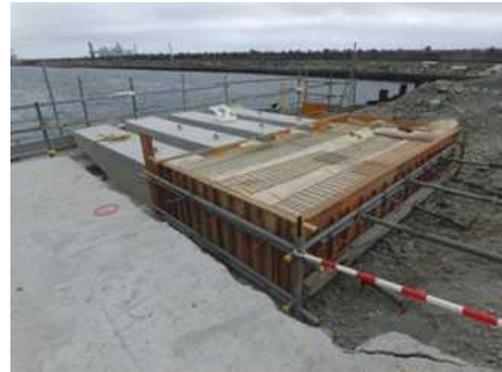
写真③ 放流口部 放流口開渠基礎構築

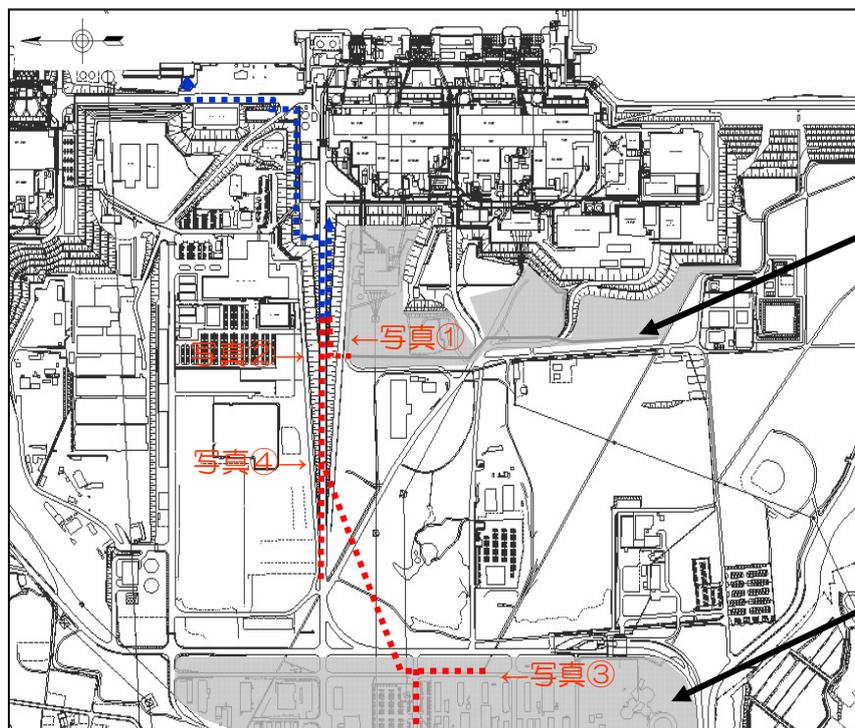
- 広域フェーシングにより、排水路に流入する雨水量が増加するため、特にフェーシング実施中の地下水バイパスエリア、西側エリアについて流域変更した雨水の排水路を新設する。
- 5月11日より工事を開始、西側エリアは8月下旬より地中配管部の掘進予定。大熊通り部は地下水BPからの枝排水接続柵構築等を実施中。

地下水BPエリア・・・面積:9.4万m<sup>2</sup>  
(切替前:K排水路)

西側エリア・・・面積:41.4万m<sup>2</sup>  
(切替前:B・C排水路)

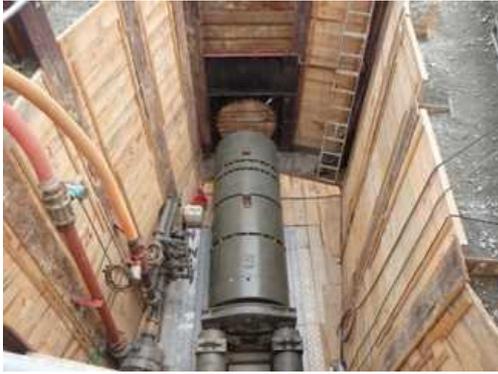
写真① 地下水BPエリア(推進発進立坑・推進機搬入)

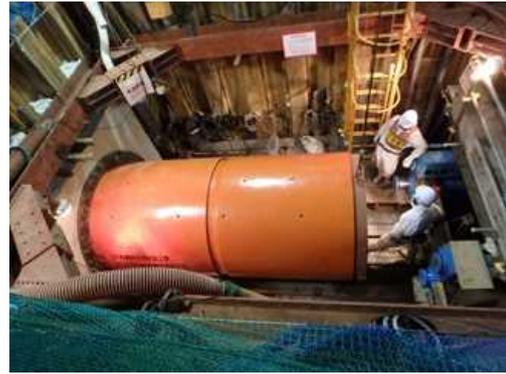
写真③ 桜通り駐車場・南側接続柵部 推進機投入・接続

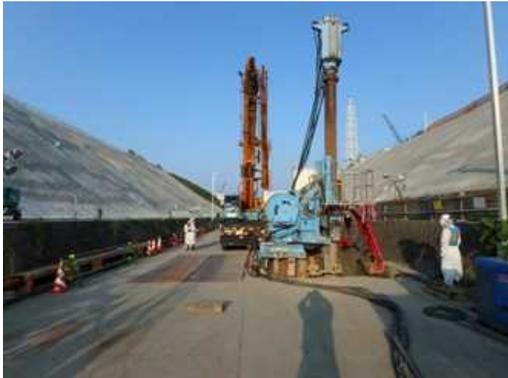
写真② 地下水BP→大熊通り接続柵部 立坑構築

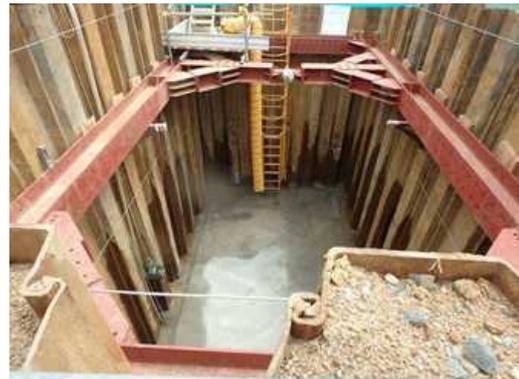
写真④ 大熊通り接続柵部 発進立坑構築

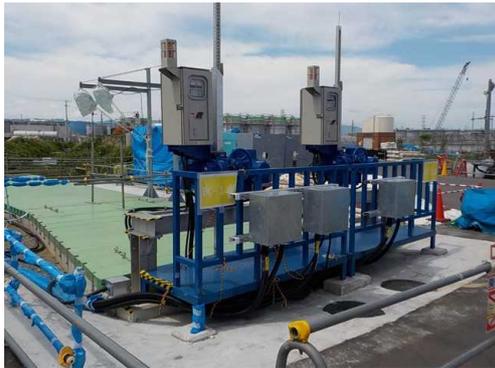
写真 BC-1ゲート全景

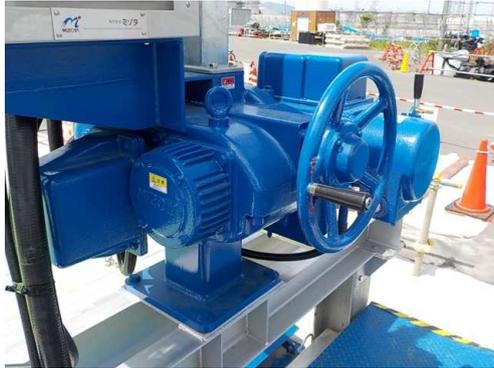
写真 ゲート巻上機電動化状況

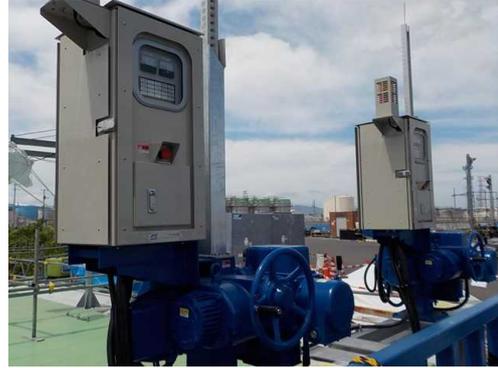
写真 自動・遠隔制御盤設置状況
