2号機原子炉格納容器内部調査 ペDESTAL内側 プラットホーム上調査(A2調査)

X-6遮へいブロック撤去の実施状況について

2015年10月1日

東京電力株式会社

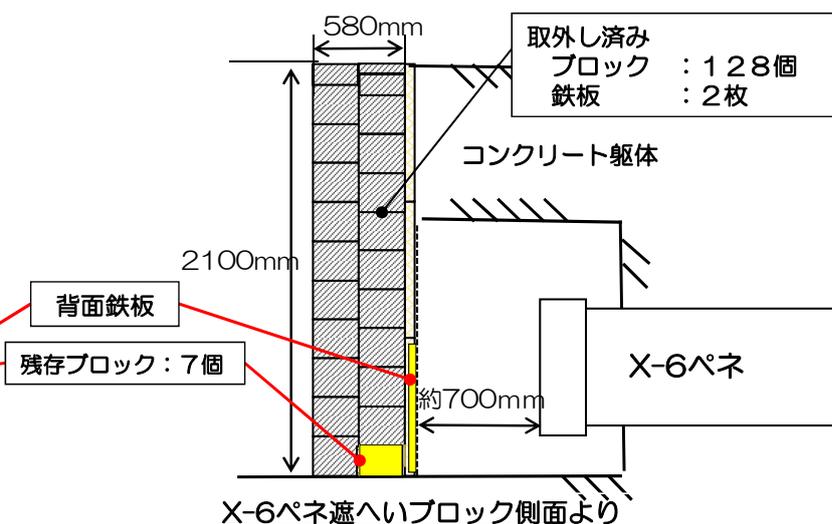
上面からの写真

- 本年8月に実施予定であった2号機PCV内部調査(ペDESTAL内調査)に向け、X-6ペネ（格納容器内外の貫通口）前のブロック撤去を6月11日より開始。
- 6月26日、135個中128個のブロックが撤去できた時点で、ブロック後列の最下段の一行(計7個)が撤去できない事象が発生。その後、ブロック撤去装置で実施可能な手段を講じたが撤去できなかったことから、7月8日に作業を一時中断。
- 早期のブロック撤去に向け、小型重機を使用したブロック撤去作業を9月28日より実施。

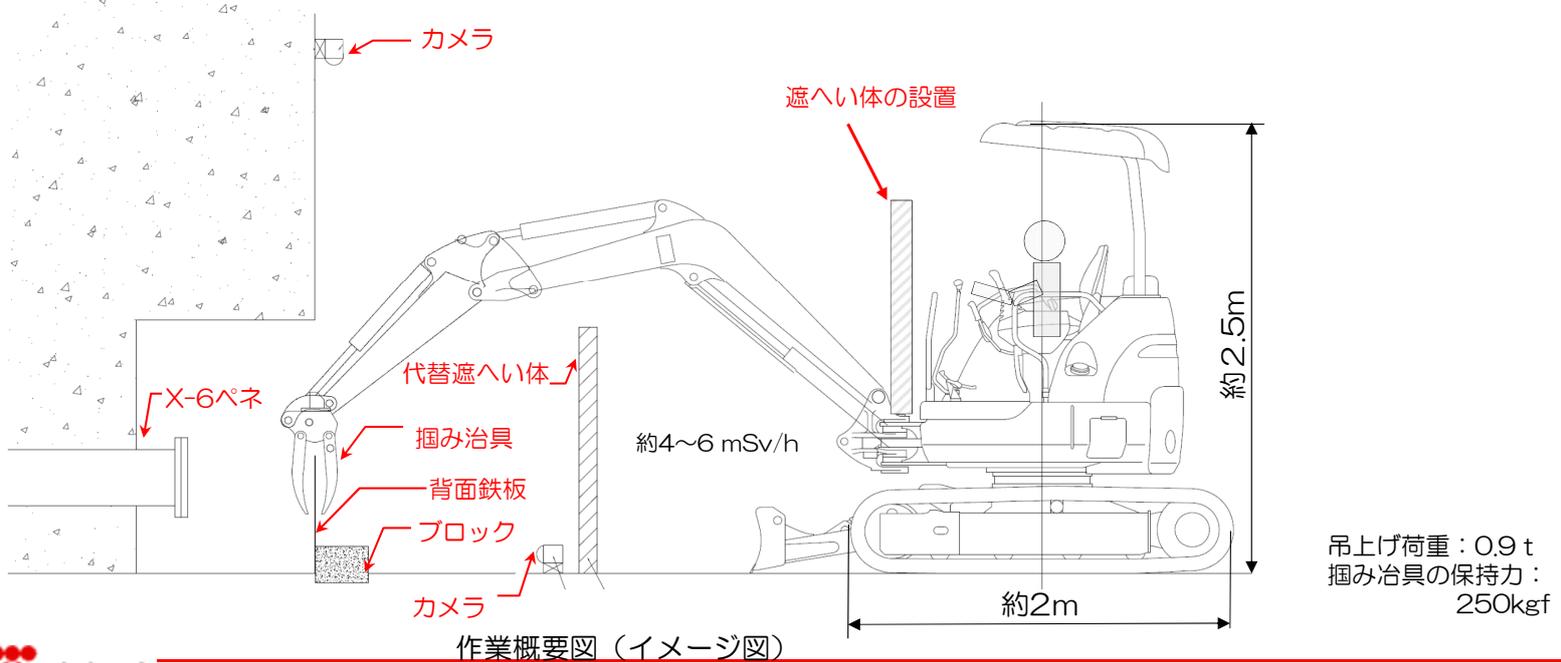
- (1) 掴み治具を用いて背面鉄板をゆすり、取り外す(ブロックを掴むためのスペースを確保するため)。
 - ※ブロック隙間等に錆除去剤を塗付し、ブロックと背面鉄板の固着の緩和を行う。(錆除去剤は非危険物)
- (2) 背面鉄板取り外し後、ブロックをゆすり、取り外す。
- (3) (1,2)により撤去できない場合、以下の工法も適用し、ブロック固着の緩和を行う。
 - ・ 小型重機の治具を交換し、ブロック加振や破碎を行う。
 - ・ 小型重機以外の固着緩和工法として、加振機によるブロックの固着緩和を行う。

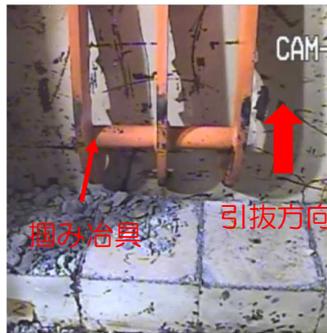
背面鉄板引抜状況

- 掴み治具により背面鉄板をゆすり、取り外しを行う。
⇒掴み治具の滑りにより取外不可

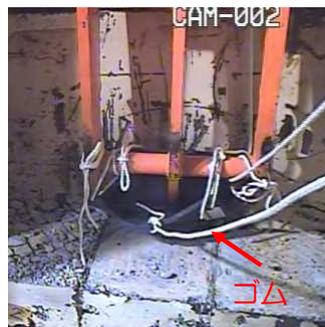
背面鉄板引抜状況

- 掴み治具にゴム状の滑り止めを取り付けて、背面鉄板の
取外しを行う。
⇒掴み治具の滑りにより取外不可

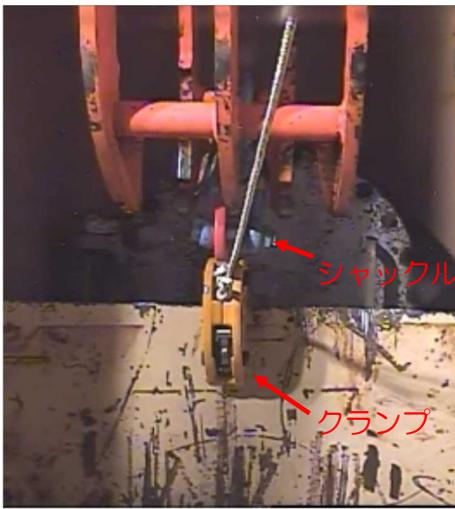
背面鉄板引抜状況

掘み治具にクランプを取り付けて、背面鉄板の取外しを行う⇒取外成功

※：背面鉄板引抜時にブロックが全体的に浮き上がるのを確認

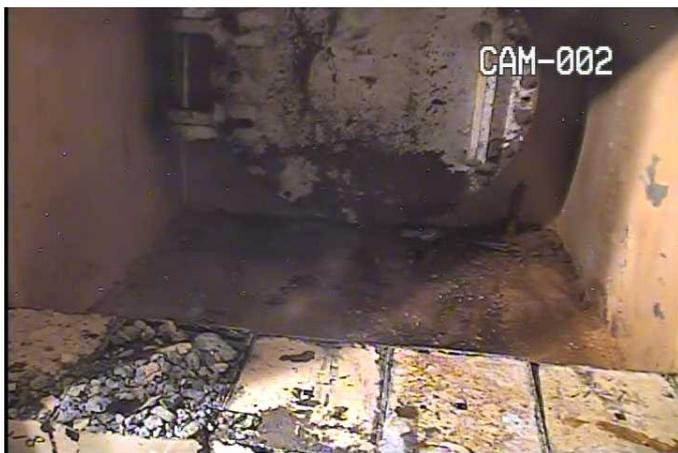
ブロック撤去前の状況

掘み治具によりブロックの撤去を行う⇒取外成功

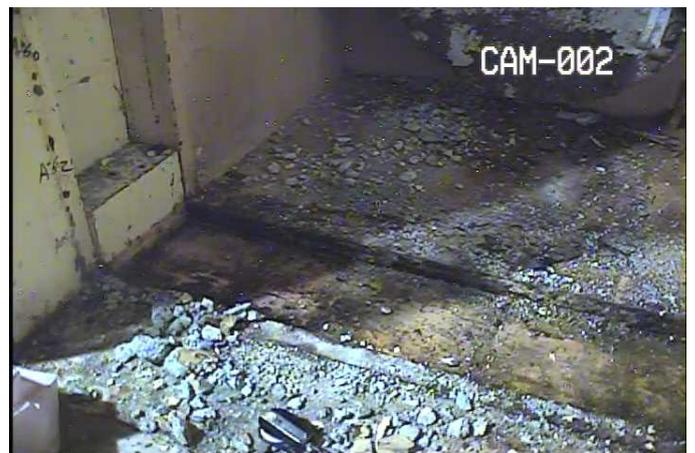
ブロック撤去後の状況

※ブロック列の左右両端のブロックについては、今後の線量低減作業及び内部調査に対して影響がないことから撤去は行わない。
