## 「廃炉」の主な作業項目と作業ステップ

～4号機使用済燃料プールからの燃料取り出しが完了しました。1～3号機の燃料取り出し、燃料デブリ(注1)取り出しの開始に向け順次作業を進めています～

## 取り組みの状況

## II. 分野別の進捗状況

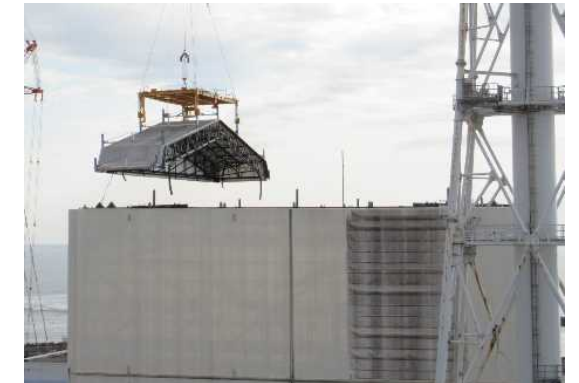
1号機の使用済燃料プールからの燃料取り出しに向け、建屋カバーの解体作業を進めています。

2015年7月より建屋カバーの解体を開始しています。作業にあたっては、十分な飛散抑制対策と、放射性物質濃度の監視を行いながら、着実に進めてまいります。

(1号機建屋カバー解体作業の状況)

### 1号機原子炉建屋カバー屋根パネル取外し完了

1号機原子炉建屋上部のガレキ撤去に向け、7/28より原子炉建屋カバーの屋根パネル取り外しを開始し、10/5に全ての取り外しが完了しました。

- 7/28 より建屋カバー屋根パネル取り外しを開始し 10/5 に屋根パネル全 6 枚の取り外し完了。ダストモニタ及びモニタリングポストのダスト濃度等に、有意な変動は確認されていない。引き続き、オペレーティングフロアの調査を実施中。11 月より散水設備設置に支障となる鉄骨撤去を行う。
- 建屋カバー解体工事にあたっては、飛散抑制対策を着実に実施するとともに、安全第一に作業を進めていく。

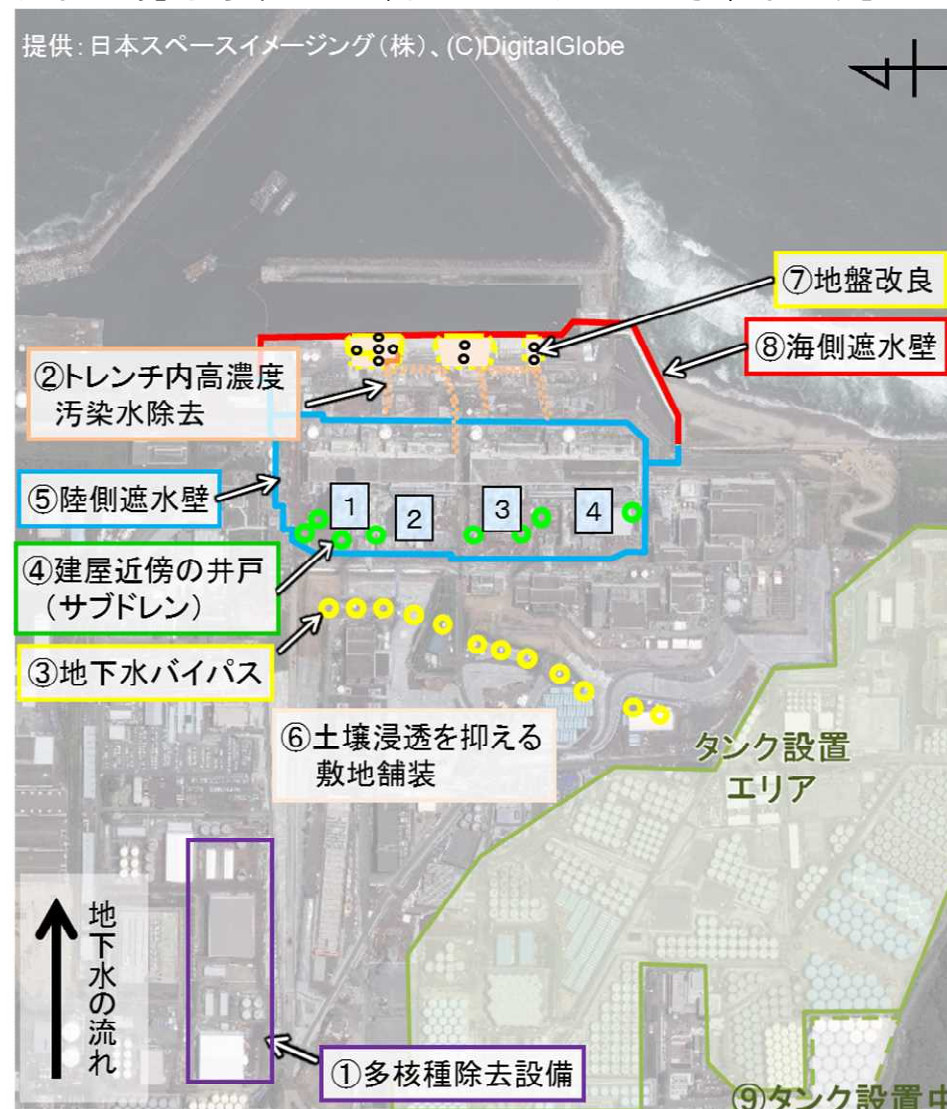
～事故で溶けた燃料を冷やした水と地下水が混ざり、1日約300トンの汚染水が発生しており、下記の3つの基本方針に基づき対策を進めています～

### 方針1. 汚染源を取り除く

- ①多核種除去設備等による汚染水浄化
- ②トレンチ(注3)内の汚染水除去  
(注3) 配管などが入った地下トンネル。

### 方針2. 汚染源に水を近づけない

- ③地下水バイパスによる地下水汲み上げ
- ④建屋近傍の井戸での地下水汲み上げ
- ⑤凍土方式の陸側遮水壁の設置
- ⑥雨水の土壌浸透を抑える敷地舗装

### 方針3. 汚染水を漏らさない

- ⑦水ガラスによる地盤改良
- ⑧海側遮水壁の設置
- ⑨タンクの増設（溶接型へのリプレイス等）

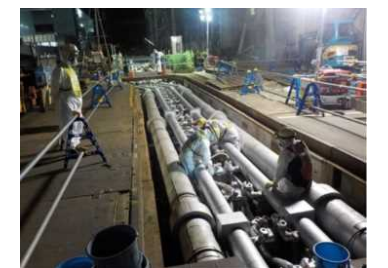
- ・建屋を陸側遮水壁で囲み、建屋への地下水流入を抑制します。
- ・2013年8月から現場にて試験を実施しており、2014年6月に着工しました。
- ・2015年4月末より試験凍結を開始しました。
- ・山側部分の工事が2015年9月に完了しました。
- ・海側部分の工事は凍結管削孔が10月に完了しました。(陸側遮水壁 配管敷設状況)

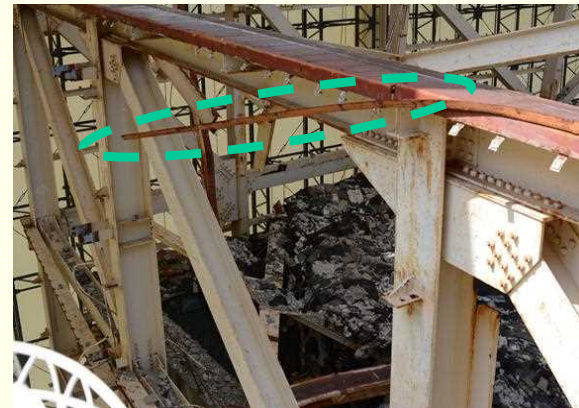
今後、飛散防止剤の定期散布・ガレキ状況調査等を行った後、飛散抑制対策である散水設備の設置に向け支障鉄骨の撤去を行います。

＜撤去予定の支障鉄骨例＞

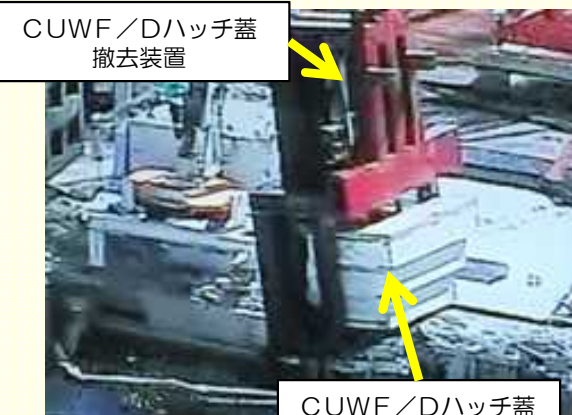
10/15、3号機使用済燃料プール内の大型ガレキの1つである原子炉冷却材浄化系ろ過脱塩器(CUW F/D)ハッチ蓋注を撤去し、燃料ラック上の大型ガレキの撤去が完了しました。

撤去後、ハッチ蓋の下の燃料集合体4体のうち2体において、ハンドル部がわずかに変形していることを確認しました。今後、取り扱いについて検討してまいります。

注) 約1m×約1m×約2m、水中重量約2.6tのコンクリート製の構造物

＜CUW F/Dハッチ蓋撤去作業状況＞

- ・使用済燃料プール内の大型ガレキの1つである CUV F/D ハッチ蓋の撤去作業を実施（9/22～10/15）。これにより、燃料ラック上の大型ガレキの撤去が完了。撤去後新たに確認できた使用済燃料4体のうち、2体の燃料について燃料ハンドルがわずかに変形していることを確認。今後は燃料取出の検討の中で当該燃料の詳細な調査を行う予定。引き続き、その他のガレキ撤去作業を実施中（11月完了予定）。
