1号機原子炉建屋1階小部屋※調査のうち TIP室調査結果について

2015年10月29日

東京電力株式会社

1.概要

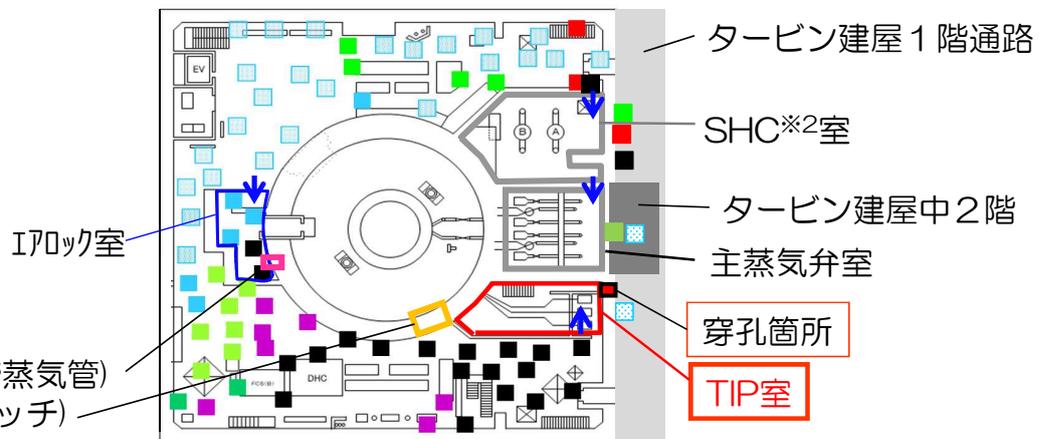
1号機原子炉建屋1階 線量マップ

- : X-53 ペネ(HPCI※3蒸気管)
- : X-6ペネ(CRD※4ハッチ)
- : 未調査エリア
- ◀ : 部屋入口
- : 穿孔箇所

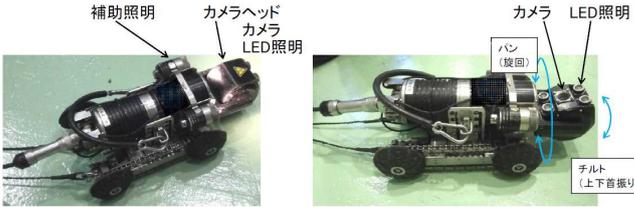
調査装置	仕様等
<p>■ 光学カメラ（走行装置付）</p>

<p>補助照明 カメラヘッド カメラ LED照明 パン（旋回） チルト（上下首振り）</p>	<ul style="list-style-type: none"> ・寸法：幅180mm高さ190mm長さ400mm ・有効画素数：38万画素 ・フォーカス範囲：約30mm～∞ ・パン（旋回）角度：360度(1ド/1) ・チルト（上下首振り）：±110度 ・画角：水平約46.3度 垂直約35.6度 ・照明：1.7W LED4灯, 7W LED2灯 ・防水性
<p>■ 3Dスキャナ</p>

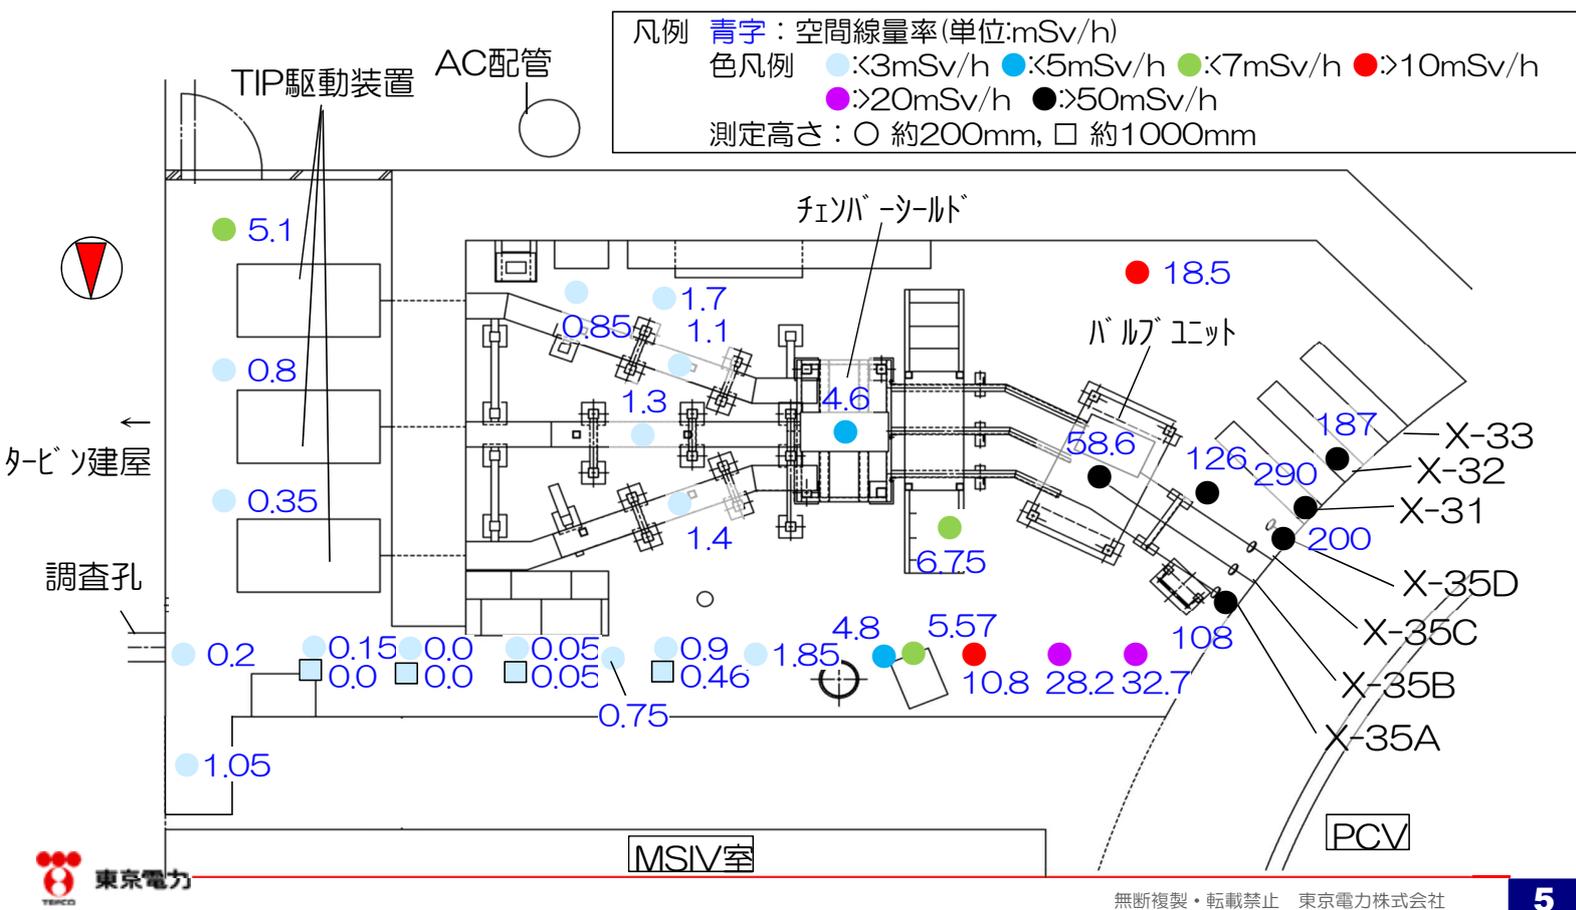
4-1. TIP室調査結果（空間線量率）

■ X-31~33を中心に線量が高い一方、チェンバ-シールドよりタービン建屋側は2mSv/h未満と低い

- X-31～33ペネ（計装ペネ）が高線量、そのほかは低線量であった。
- 床面にはチリやほこり等があり、遊離性汚染となっている可能性がある。

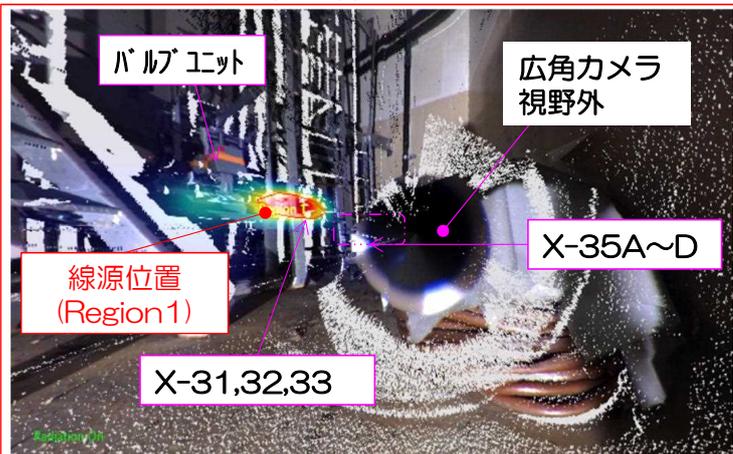
● γカメラデータ（一部）

■ A矢視でX-31~33付近に線源を確認

- γカメラ設置位置の雰囲気線量率：約3.8mSv/h
- 線源位置からの寄与：約0.2mSv/h（Region 1）
- 他の場所には目立った線源は確認できなかった

● γカメラデータと3Dスキャンデータを重ねることで、X-31~33が線源となっている可能性が高いことを確認

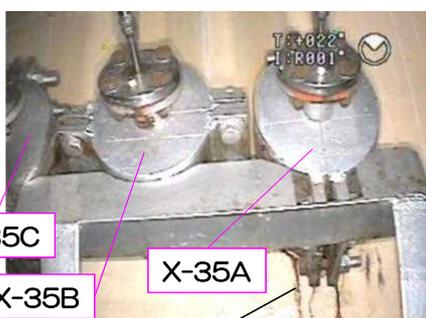
写真①：X-35A～D

- 貫通部と躯体の周辺に流れ跡らしきものがあるが、γカメラでγ上、線源になっていない（写真①）
- X-35A～Dのバルブユニット周辺では漏えい跡などは確認できなかった（写真②）。なお、バルブユニット内のバルブは当時「閉」（聞き取り結果）。
- TIP駆動装置～チェンバーシールドは、底面には遮へいが無いが、線量率は低い。（写真③）

X-35A下部のみ茶色い跡あり
東京電力

TIP駆動装置～チェンバーシールドの有意な内部汚染はないと推測
 →TIP室内作業検討(干渉物撤去・線量低減)を行う

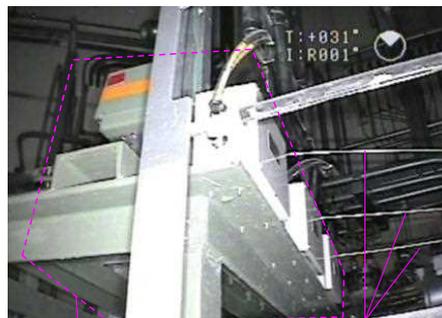
写真②：バルブユニット

バルブユニット

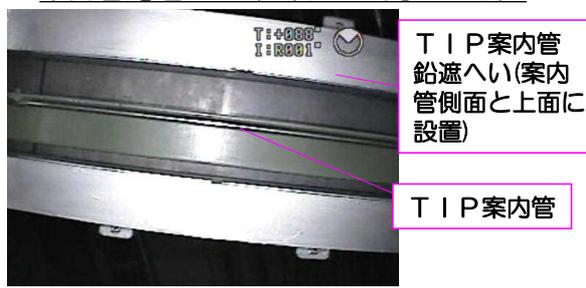
写真③：
案内管鉛遮へい部（下から見上げる）

TIP案内管

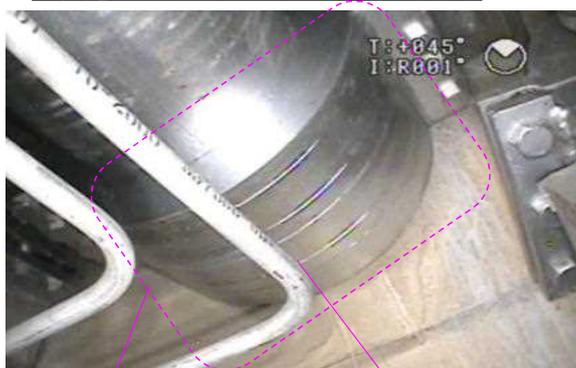
写真④：X-31（下から見上げる）

- γカメラでγ上高線源だが、貫通部と躯体の間に顕著な漏えい跡は確認できなかった（写真④）
- X-31～33の計装配管バルブ周辺では漏えい跡などは確認できなかった（写真⑤）

根元の太い部分は遮へい

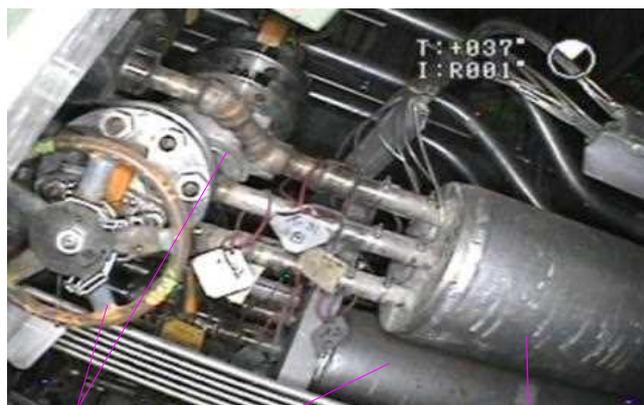
写真⑤：X-31計装配管バルブ（下から見上げる）

計装配管バルブ

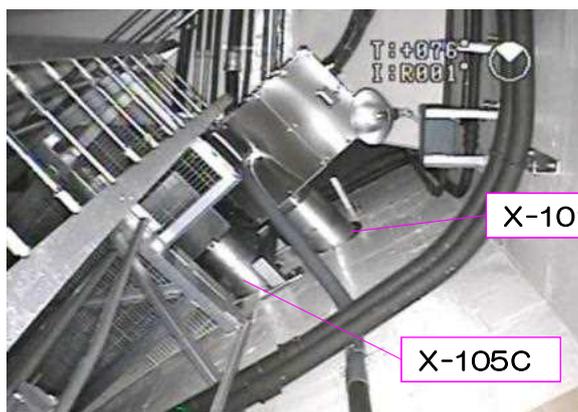
写真⑥：X-101A, 105C（下から見上げる）

- X-101A,105Cは、下から見上げた範囲においては漏えい跡などは確認できなかった（写真⑥）
- X-105Dは、グレーチング・サポートなどが干渉物となり、周辺確認ができなかった（写真⑦）

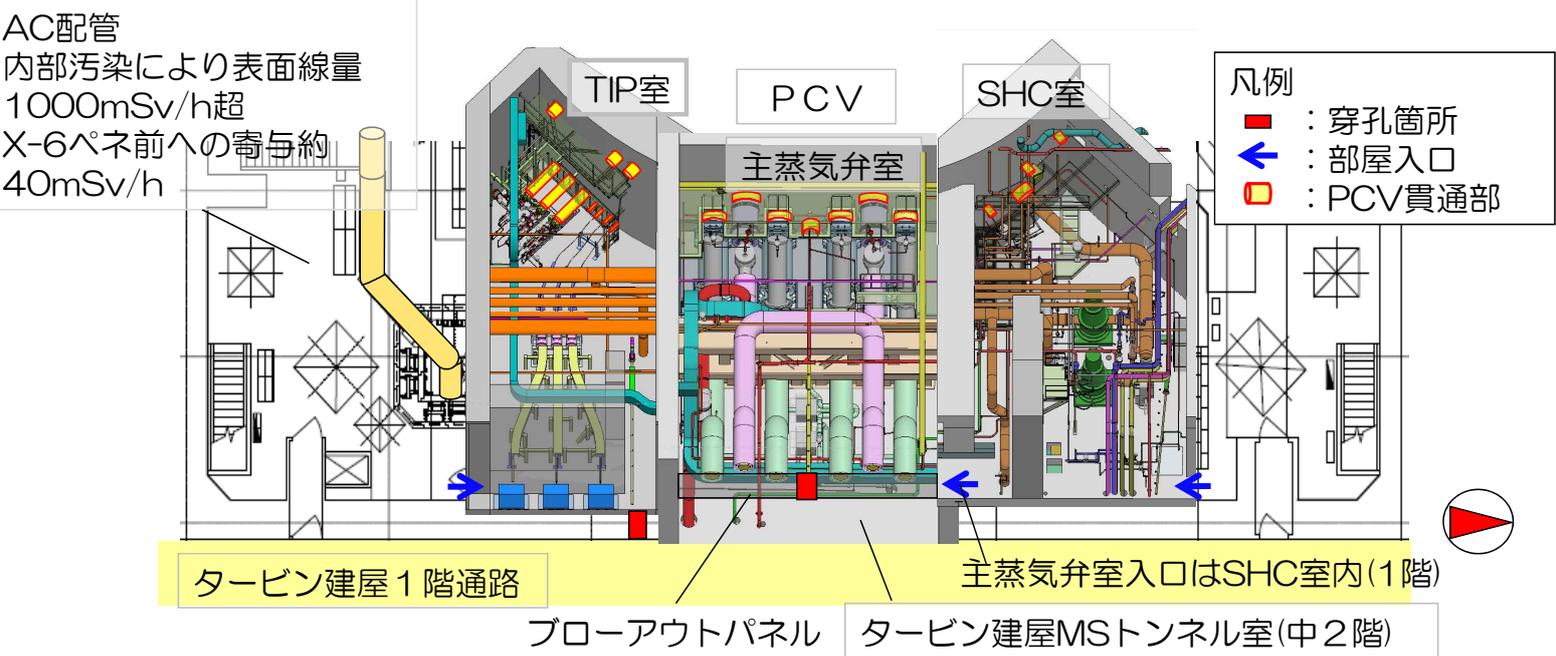
参考1. TIP室、主蒸気弁室、SHC室配置図

■TIP室、主蒸気弁室は入口周辺の線量が高いため、隣接する線量の低いエリアから壁面を穿孔して調査を行う。（エアロック室は入口から調査を行う）

■調査内容
内部映像（光学カメラ）、躯体・機器の形状・寸法（3Dデータ）、空間線量率、線源位置（γカメラデータ）

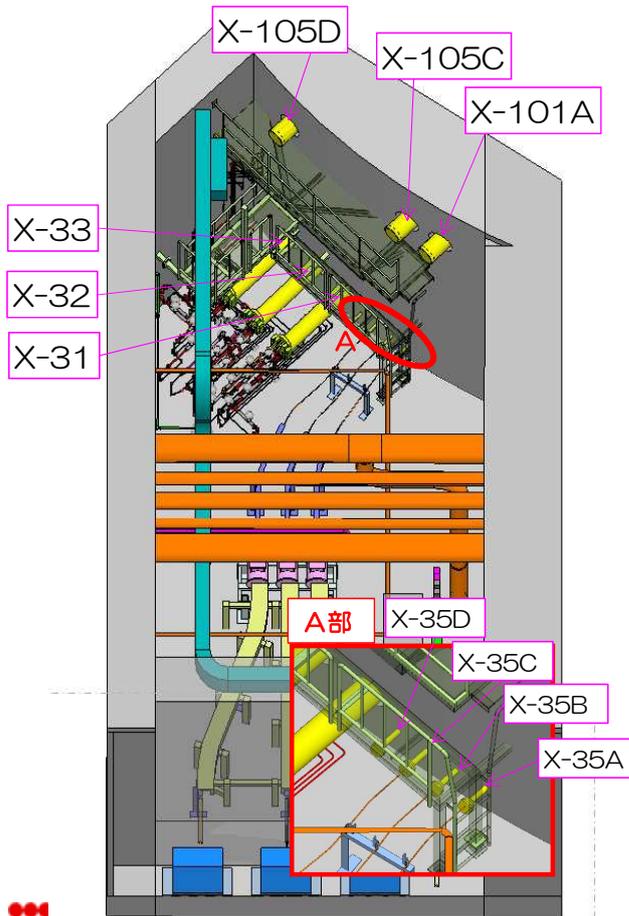
参考3. TIP室内の貫通部名称と位置

貫通部番号		名称
X-31	A~D	主蒸気計装
	E,F	SHC計装
X-32	A~D	PLR※ ¹ 計装
	E,F	CUW※ ² 計装
X-33	A~D	主蒸気計装
	E	PCV水位計計装
	F	逃し安全弁窒素ガス供給
X-35A~D		TIP計装
X-101A		電気ペネ 再循環ポンプ動力
X-105C/D		電気ペネ動力
