1～3号機放水路溜まり水の調査及び対策について

2015年11月26日

東京電力株式会社

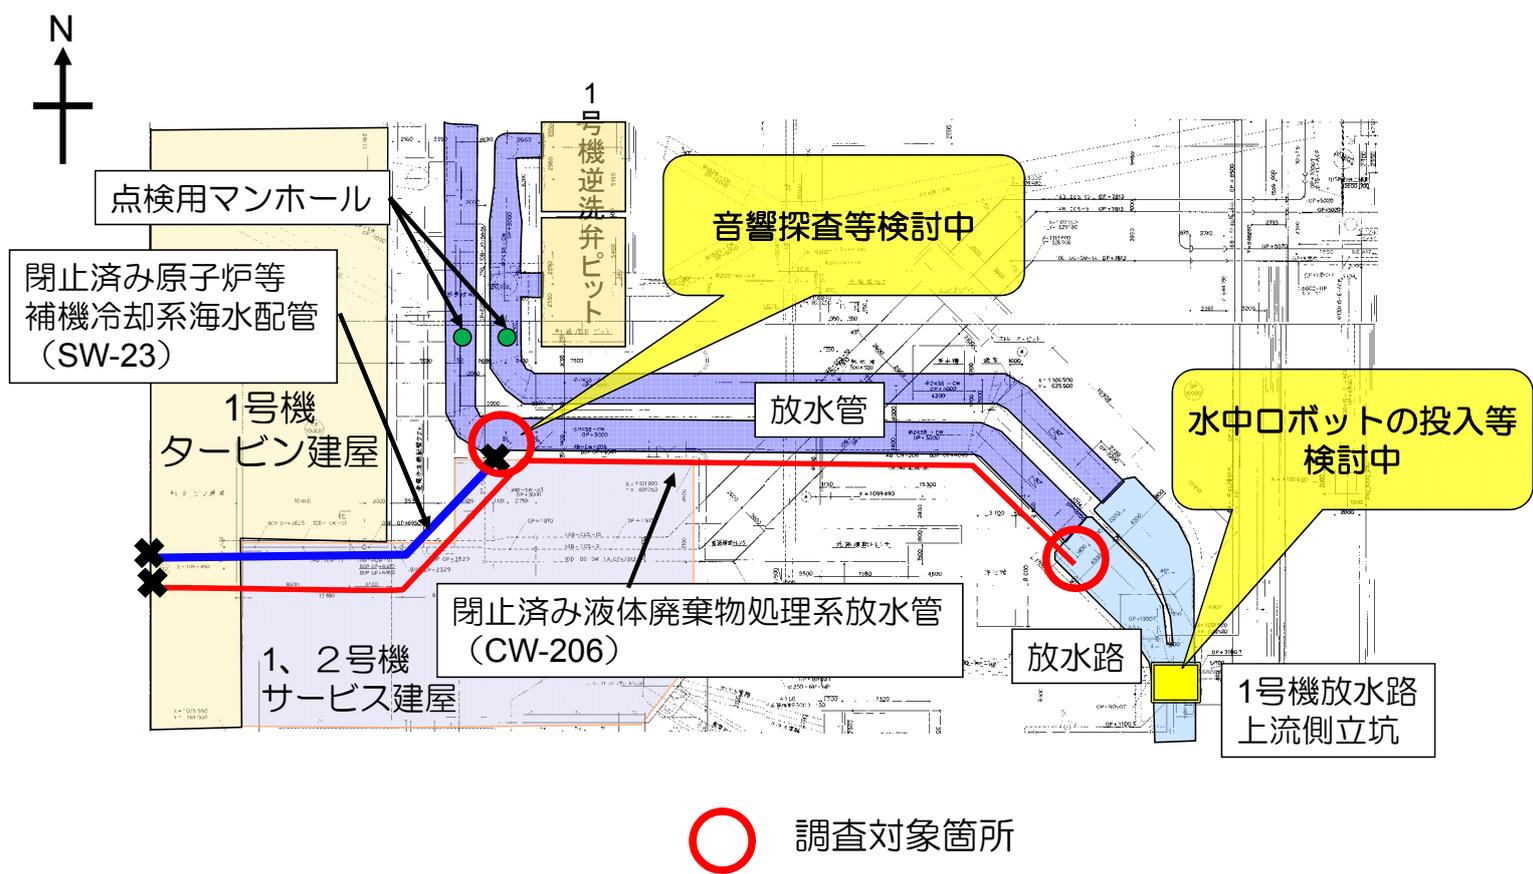
○ 調査対象箇所

- これまでの調査で、タービンルーフトレン、排水路流入水、逆洗弁ピット及び放水管など、汚染水の流入経路の調査を行ってきたが、セシウム濃度上昇の原因は特定できていない。
- 1号機タービン建屋東側では、セシウム濃度が10万Bq/Lを超えるような高濃度の溜まり水等は確認されておらず、建屋側からの配管も含めて、経路の洗い出しを実施。
- 図面等の調査の結果、過去に閉止した配管がタービン建屋と放水管の間の地中に残っていることを確認したことから、経路のひとつとして調査することとした。
- 現在、具体的な調査方法を検討中。

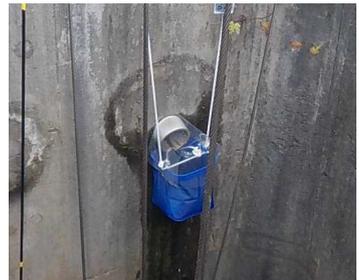
採水用の水受けの設置状況

- 2号機放水路 上流側立坑の全ベータ濃度上昇については、5月13日に発生して以降、速やかに濃度が低下し、その後は上昇は見られておらず、事象に再現性が見られない。
- 現時点で、流入経路の特定は難しいことから、各流入部位に採水用の水受けを設置して流入水が溜まるようにしておき、放水路 上流側立坑で再度の濃度上昇が確認された際には、これらの水を採水、分析することにより、経路の絞り込みを行えるように準備を実施。

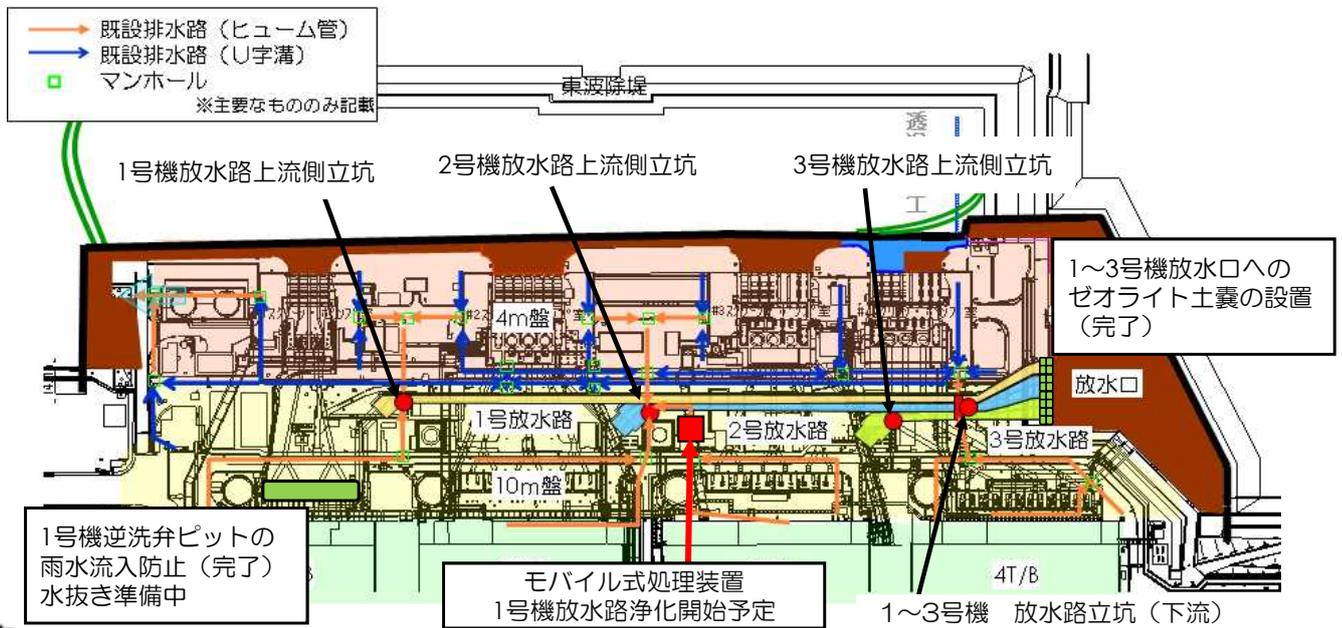
- 放水路の溜まり水対策として、濃度の高い1号機放水路を優先的に対策を実施。
- 放水口については、1～3号機全てにゼオライト土嚢を設置済み。
- 1号機放水路のモバイル式処理装置については、使用前検査終了証を11月20日に受領。準備が整い次第浄化を開始する。
- 浄化開始までの間、1号機放水路上流側立坑に設置していたセシウム吸着材（約11.5kg）は、11月4日に撤去。

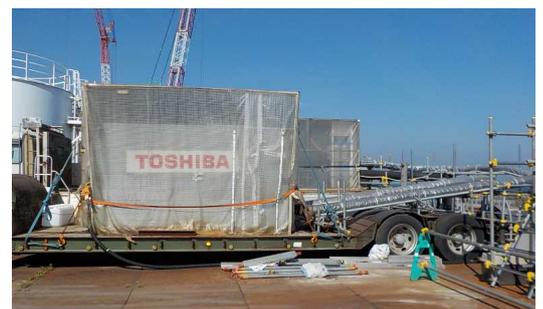
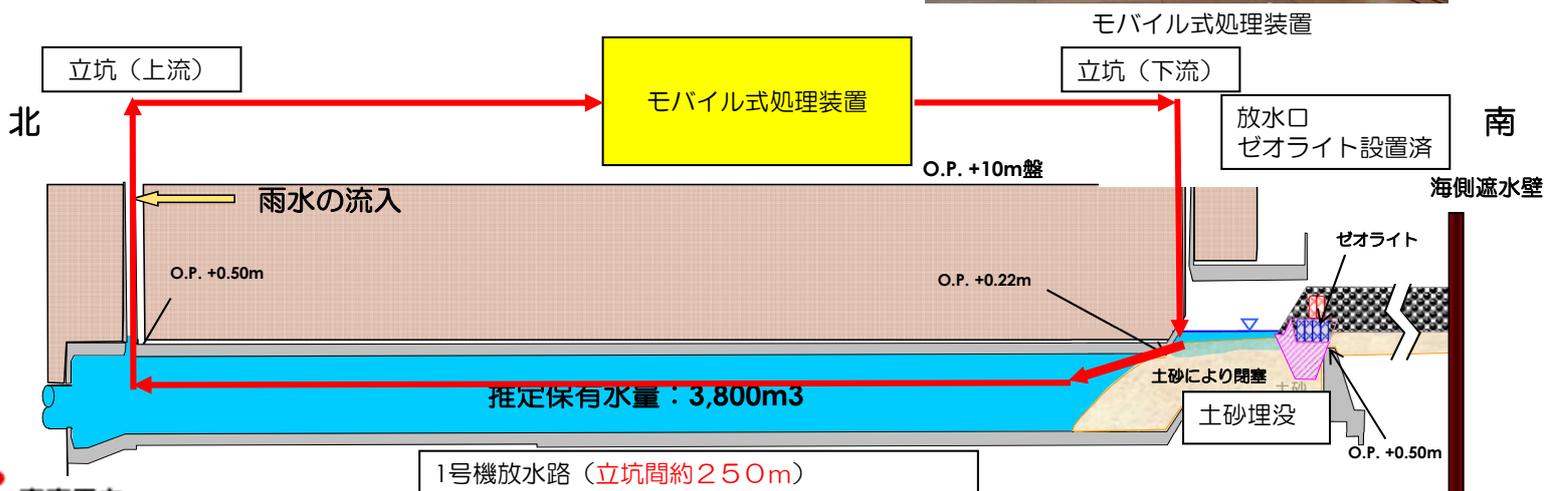
- 1号機放水路浄化用のモバイル処理装置は、11月20日に使用前検査終了証を受領。準備が整い次第浄化を開始する。
- 使用前検査時に採取・分析した処理前後の水質は下記のとおり。

放射性物質濃度(Bq/L)		DF (入り口濃度/ 出口濃度)
	モバイル処理装置 入り口水	モバイル処理装置 出口水	
Cs-134	910	<15	60以上
Cs-137	3800	<25	150以上
