港湾の海底土被覆等の状況 魚介類対策実施状況

2015年11月26日
東京電力株式会社

1. 港湾の状況(港湾内海底土被覆工事の進捗)

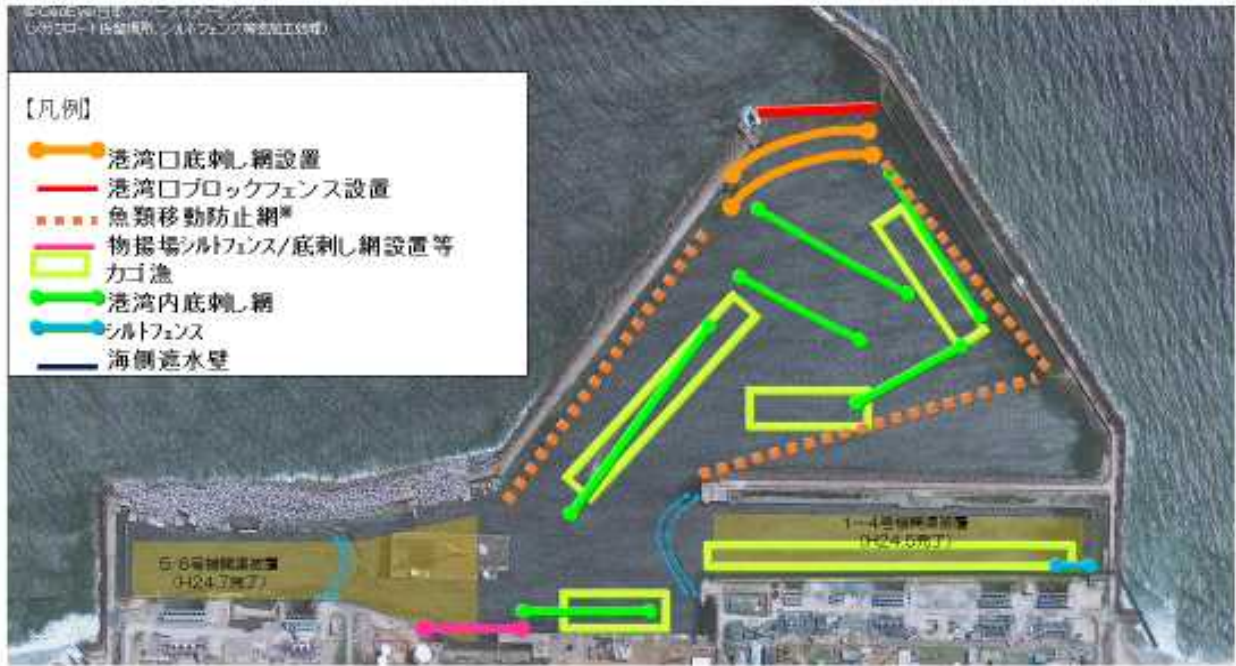
- ① 港口からの魚出入り抑制のため、次の対策を実施中
港湾内の底刺網、かご網の設置 / ブロックフェンス設置 / 港湾口の底刺網の2重化
- ② 防波堤沿いの魚移動防止のため、『魚類移動防止網』を設置※
- ③ 物揚場前中空三角ブロック周辺からの魚出入り抑制のため、シルトフェンス、底刺し網を設置
- ④ 魚類の汚染抑制のため、港湾内海底土被覆(1層目完了)

※東波除堤、南防波堤の魚類移動防止網は、海底土被覆工事のため、一時的に撤去
