福島第一原子力発電所免震重要棟電源盤からの 発煙について

2015年11月26日

東京電力株式会社

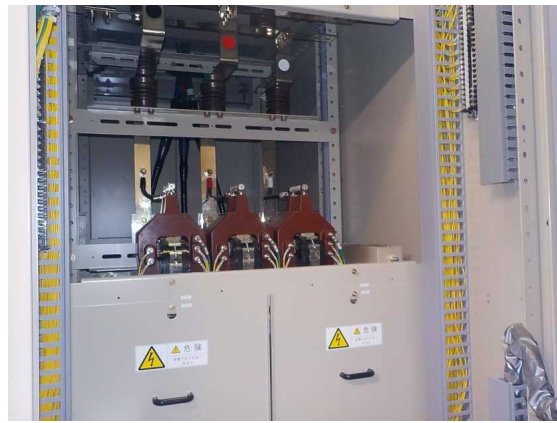
○免震重要棟 電源盤写真

- 13:09 所内共通M/C1A地絡発生
- 13:20頃 免震棟1階電源室内のA系変圧器一次高圧盤から発煙があることを確認
(発煙は発見後まもなく停止した)
- 13:26 現場作業中の作業員より高圧ケーブルに誤ってトラロープ用ピンを刺したとの連絡あり(13:10頃に刺した)
- 13:33 119番通報
- 13:55 富岡消防署現場到着
- 14:14 2号SFP停止(プール水温度23℃、温度上昇率0.133℃/h)
- 14:39 窒素ガス分離装置(A)停止
- 14:41 所内共通M/C1A-7Aしゃ断器解放(地絡復帰)
- 15:54 2号SFP起動(プール水温度23℃)

地絡電流
制限抵抗器
