1号機建屋力バー解体工事に伴う 支障鉄骨撤去について

2015年12月24日
東京電力株式会社

1号機建屋カバー解体工事のスケジュール

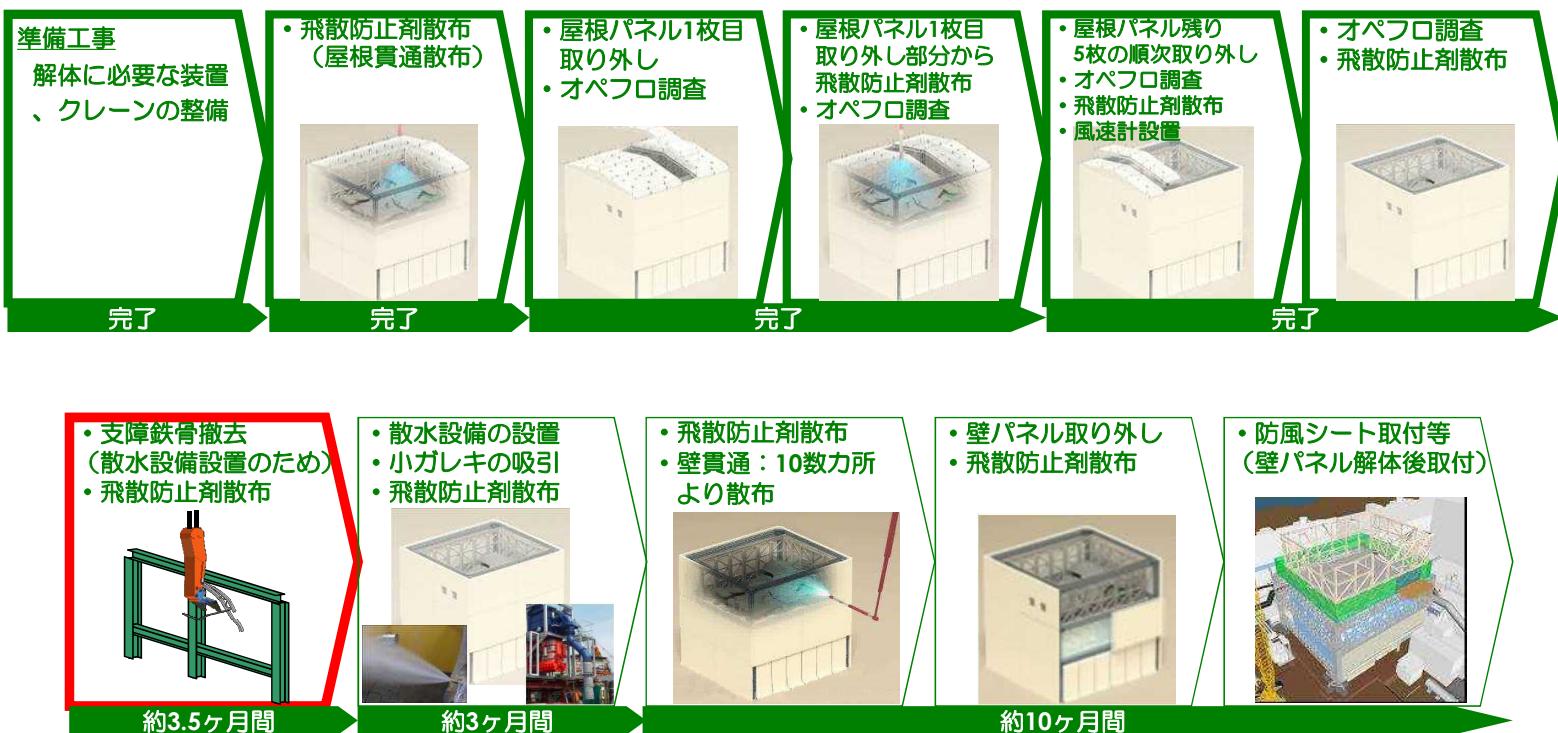
- 今後の1号機建屋力バー解体工事の流れは、以下の通り

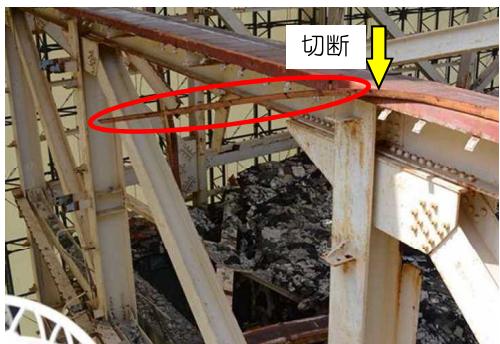
支障となる鉄骨等の例

- ダスト飛散抑制対策の一つである散水設備の設置に支障となる鉄骨等の撤去は、以下のとおりダスト飛散抑制対策を図りながら実施
 - 支障箇所へ事前に飛散防止剤を散布
 - 支障箇所近傍のコンクリート片等を吸引
 - 支障箇所周辺へ局所散水
 - 支障となる鉄骨等を撤去
 - 撤去後、飛散防止剤を散布
- 壁パネルで囲われた環境で、以下の緊急対応を準備し常時監視を実施
 - 緊急散水（クレーンで吊り下げる散水設備を準備）
 - ダスト濃度は、オペレーティングフロア上のダストモニタ等で常時監視
- 散水設備の設置に支障となる鉄骨等の箇所数は、50箇所程度

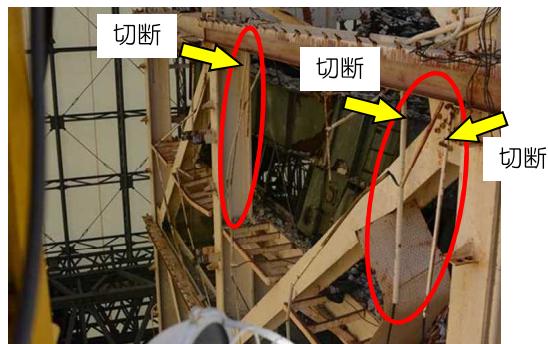
支障となる鉄骨等の例

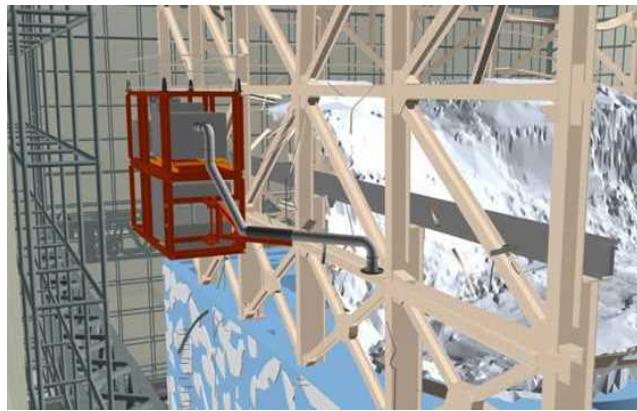
コンクリート片等 吸引イメージ
(吸引装置)

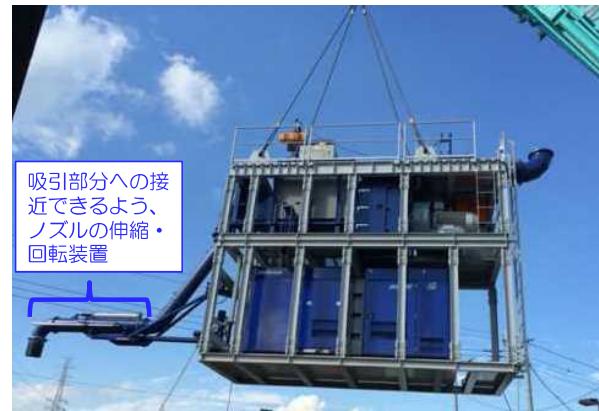
吸引装置全景

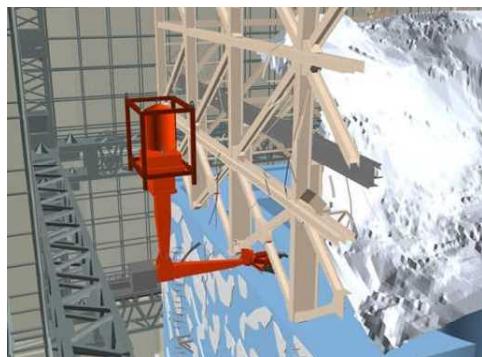
支障となる鉄骨等 撤去イメージ
(撤去装置)

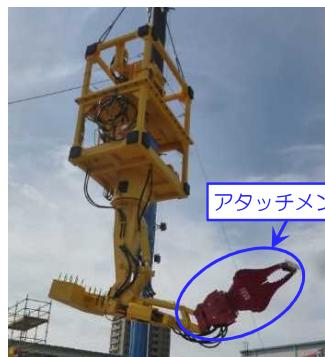
把持用アタッチメントを装着した
撤去装置全景

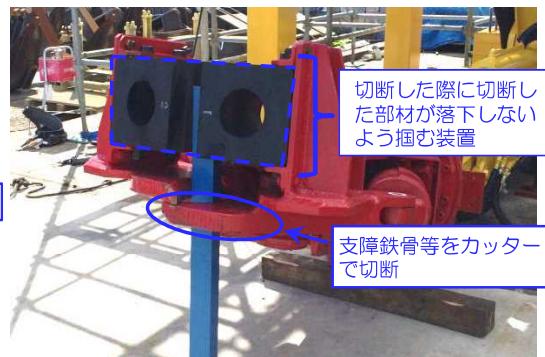
把持・切斷用アタッチメント全景

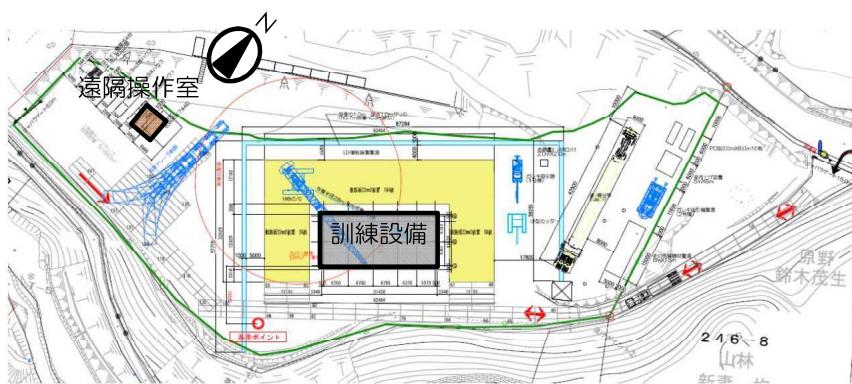
訓練設備配置図

- 1号機原子炉建屋のオペレーティングフロアより上の鉄骨を、部分的に実物大で模擬したもの（以下 オペフロ模擬鉄骨）で、予め実機レベルで訓練することにより、より確実に安全に作業を行うことを目的に設置したもの

- 散水設備ユニットの設置訓練
オペフロ模擬鉄骨に散水設備ユニットを取り付ける訓練を行う。
- 撤去装置、吸引装置による支障物撤去訓練
オペフロ模擬鉄骨に支障物を置き、撤去装置、吸引装置で支障物を取り除く訓練を行う。
