## 「廃炉」の主な作業項目と作業ステップ

～4号機使用済燃料プールからの燃料取り出しが完了しました。1～3号機の燃料取り出し、燃料デブリ(注1)取り出しの開始に向け順次作業を進めています～

## 「汚染水対策」の3つの基本方針と主な作業項目

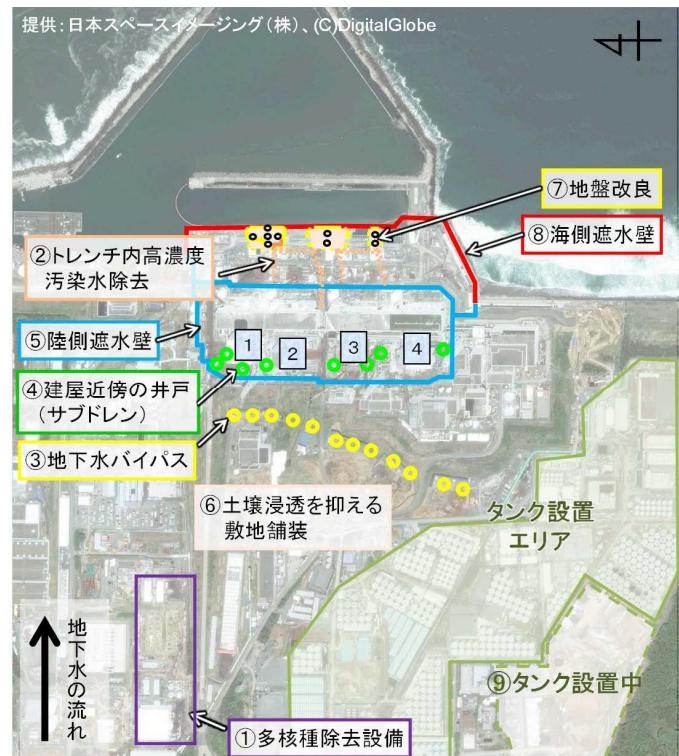
～事故で溶けた燃料を冷やした水と地下水が混ざり、1日約300トンの汚染水が発生しており、下記の3つの基本方針に基づき対策を進めています～

### 方針1. 汚染源を取り除く

- ①多核種除去設備等による汚染水浄化
- ②トレーンチ(注2)内の汚染水除去
- （注2）配管などが入った地下トンネル。

### 方針2. 汚染源に水を近づけない

- ③地下水バイパスによる地下水汲み上げ
- ④建屋近傍の井戸での地下水汲み上げ
- ⑤凍土方式の陸側遮水壁の設置
- ⑥雨水の土壤浸透を抑える敷地舗装

### 方針3. 汚染水を漏らさない

- ⑦水ガラスによる地盤改良
- ⑧海側遮水壁の設置
- ⑨タンクの増設（溶接型へのリプレイス等）

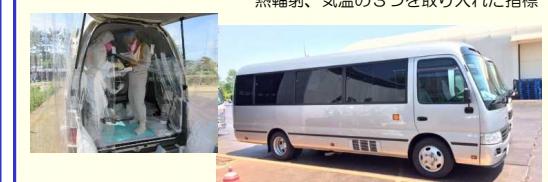
<移動式給水所 イメージ>

- ・酷暑時間帯(7～9月の14～17時)は原則作業禁止
- ・WBGT注による作業制限の実施
- ・移動式給水所の充実(5台を配備)

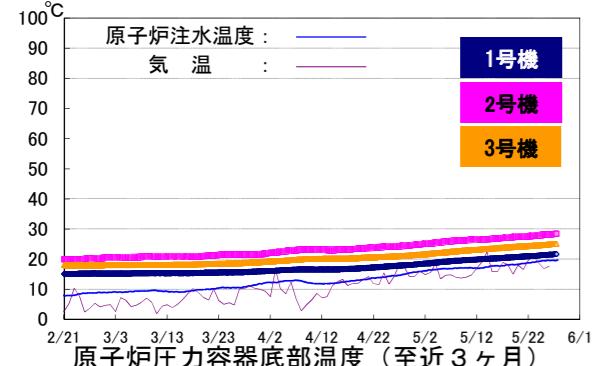
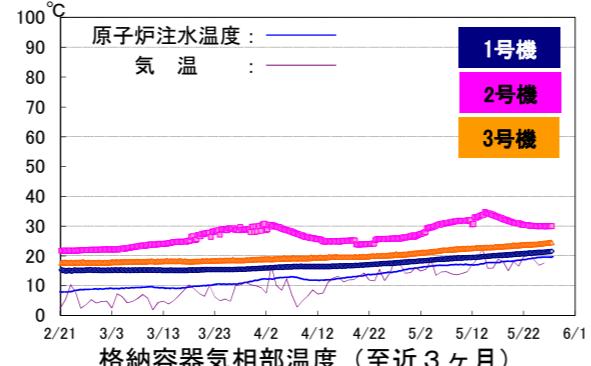
注水冷却を継続することにより、原子炉圧力容器底部温度、格納容器気相部温度は、号機や温度計の位置によって異なるものの、至近1ヶ月において、約15~50度で推移。

※トレンドグラフは複数点計測している温度データの内、一部のデータを例示

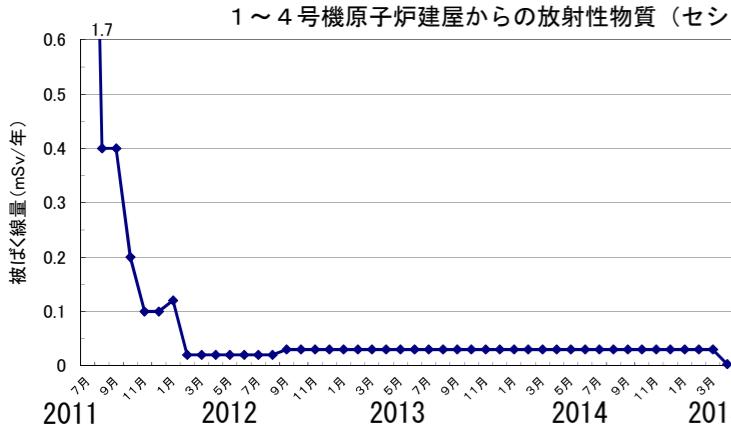
2015年4月において、1~4号機原子炉建屋から新たに放出される放射性物質による、敷地境界における空気中放射性物質濃度は、Cs-134 約  $7.8 \times 10^{-11}$  ベクレル/cm<sup>3</sup> 及び Cs-137 約  $2.2 \times 10^{-10}$  ベクレル/cm<sup>3</sup> と評価。放出された放射性物質による敷地境界上の被ばく線量は 0.0027mSv/年未満と評価。

1~4号機原子炉建屋からの放射性物質（セシウム）による敷地境界における年間被ばく線量評価  
(参考)

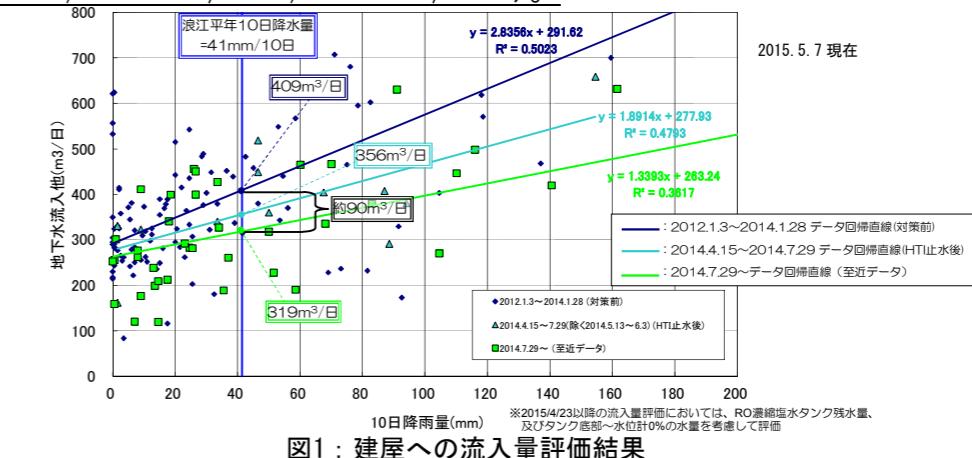
図1：建屋への流入量評価結果

- 2014/4/9 より 12本ある地下水バイパス揚水井の各ポンプを順次稼動し、地下水の汲み上げを開始。2014/5/21 より内閣府廃炉・汚染水対策現地事務所職員の立ち会いの下、排水を開始。2015/5/27までに 105,046m<sup>3</sup> を排水。汲み上げた地下水は、一時貯留タンクに貯留し、水質が運用目標を満足していることを東京電力及び第三者機関（日本分析センター）で確認した上で排水。
- 地下水バイパスや高温焼却炉建屋の止水対策等により、これまでのデータから評価した場合、建屋への地下水流入量が約 90m<sup>3</sup>/日減少していることを確認（図1参照）。
- 観測孔の地下水位が、地下水バイパスの汲み上げ開始前と比較し約 10~20cm 程度低下していることを確認。
- 流量の低下が確認されている揚水井 No. 8, 10, 12 について清掃のため地下水汲み上げを停止（No. 8: 5/22～, No. 10: 4/27～, No. 12: 5/25～）。

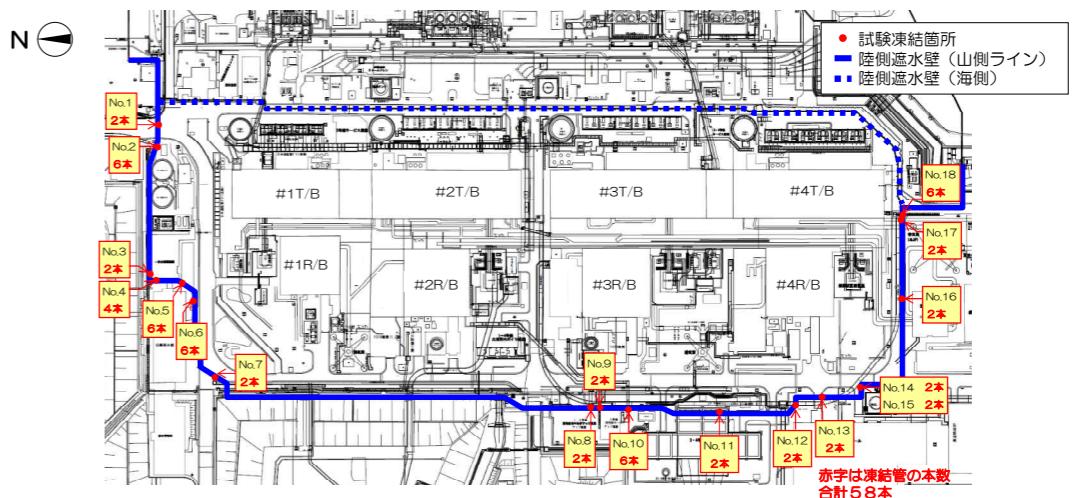
図2：陸側遮水壁の試験凍結箇所

- 1~4号機を取り囲む陸側遮水壁（経済産業省の補助事業）の造成に向け、凍結管設置のための削孔工事を開始 (2014/6/2～)。先行して凍結する山側部分について、5/26 時点で 1,249 本（約 99%）削孔完了（凍結管用：1,025 本／1,036 本、測温管用：224 本／228 本）、凍結管 1,025 本／1,036 本（約 99%）建込（設置）完了（図3 参照）。今後、必要な手続きを経て、残りの施工を進める。
- 4/30 より、18箇所（凍結管 58本、山側の約 6%）において、試験凍結を開始。設備は順調に稼働しており、ブライン送り温度は -30°C 付近で安定し、凍結管近傍の地中温度は、凍結管の配置に応じた傾向が確認されている。

陸側遮水壁について、4/30から18箇所(凍結管58本、山側の約6%)において試験凍結を実施中です。

試験凍結において、凍結管等に循環される冷媒の温度により設備全体の稼動状況を確認しています。また、地中温度などから本格運用時に留意すべき点を確認しています。

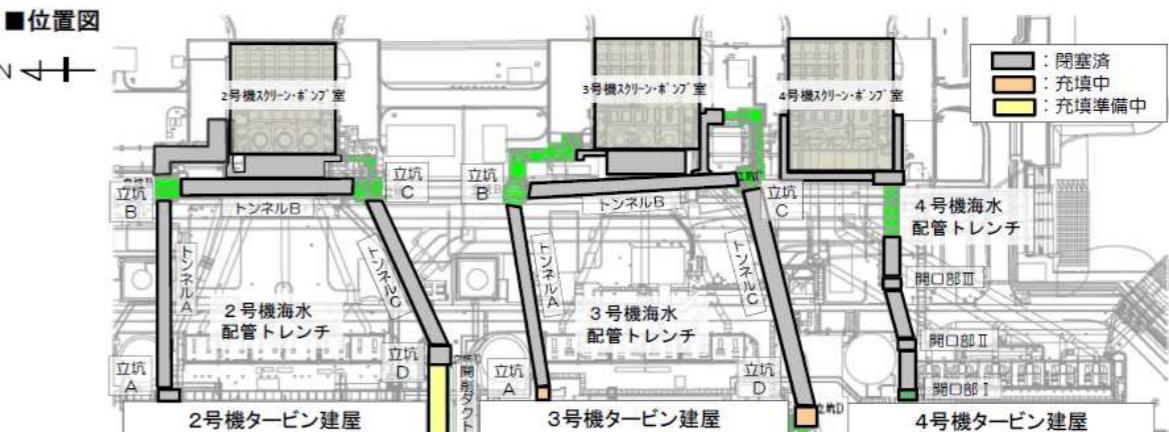
図5：海水配管トレーニング汚染水対策工事の進捗状況

- 2号機海水配管トレーニングは、2014/12/18にトンネル部の充填が完了。立坑A,Dの充填を2015/2/24に開始し、4/7に1サイクル目、5/27に2サイクル目の充填が完了。
- 3号機海水配管トレーニングは、トンネル部の充填を完了(2/5~4/8)。トンネル部充填確認揚水試験を実施(4/16, 21, 27)。トンネル部の連通がないことを確認。立坑Dの充填を5/2より、立坑Aの充填を5/15より開始。
- 4号機海水配管トレーニングは、トンネル部の充填を完了(2/14~3/21)。揚水試験を実施(3/27)し、建屋との連通性がないことを確認。開口部II及び開口部IIIの充填が完了(4/15~4/28)。放水路上越部の充填に際しては、隔壁の海側に充填孔を設ける必要があるため、周辺工事との作業調整のうえ実施予定。開口部Iについては、建屋滞留水の水位低下と合わせて充填を行う方針。
- 海水配管トレーニング全体の汚染水除去全体の進捗は約60%完了(5/27時点)。

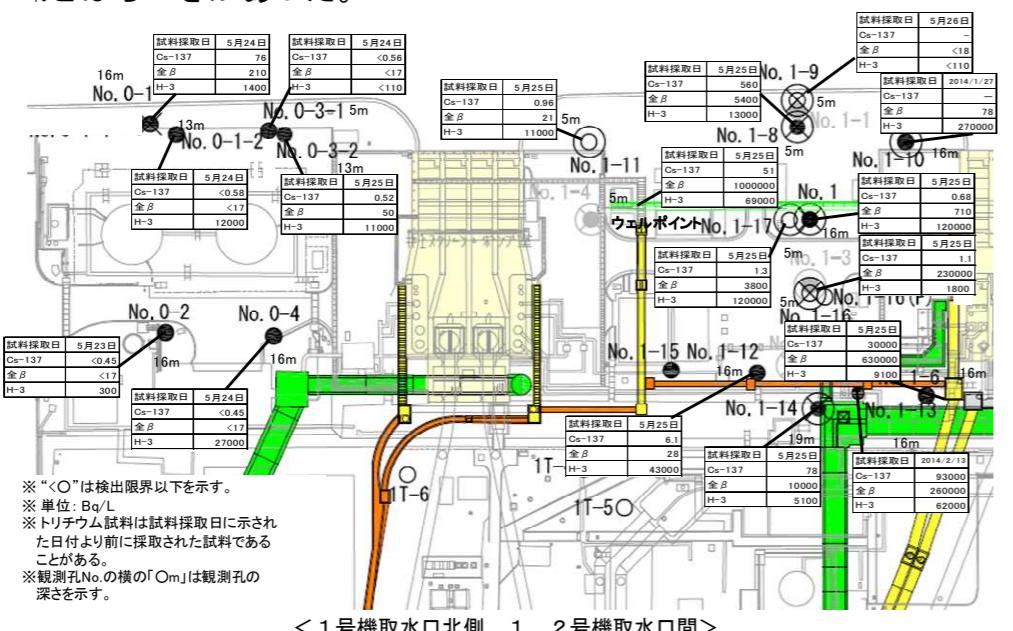
≤1号機取水口北側、1・2号機取水口間≥

- 1号機取水口北側護岸付近において、地下水観測孔No.0-4のトリチウム濃度が2014年7月から上昇傾向にあり、現在は25,000Bq/L程度で推移。No.0-3-2より1m<sup>3</sup>/日の汲み上げを継続。
- 1、2号機取水口間護岸付近において、地下水観測孔No.1、No.1-17のトリチウム濃度は2015年3月以降同レベルとなり12万Bq/L程度で推移。地下水観測孔No.1の全β濃度は2015年2月以降上昇傾向にあり、現在600Bq/L程度、地下水観測孔No.1-17の全β濃度は低下傾向にあり、現在は5,000Bq/L前後で推移。ウェルポイントからの汲み上げ(10m<sup>3</sup>/日)、地下水観測孔No.1-16の傍に設置した汲上用井戸No.1-16(P)からの汲み上げ(1m<sup>3</sup>/日)を継続。
- 2、3号機取水口間護岸付近において、ウェルポイントのトリチウム濃度、全β濃度は3月より更に低下し、現在トリチウム濃度500Bq/L程度、全β濃度500Bq/L程度で推移。地盤改良部の地表処理、ウェルポイント改修のため、ウェルポイントの汲み上げ量を50m<sup>3</sup>/日に増加(2014/10/31～)。地盤改良部の地表処理を1/8に開始し、2/18に終了。ウェルポイント改修作業中。
- 3、4号機取水口間護岸付近の地下水放射性物質濃度は、各観測孔とも低いレベルで推移。地盤改良部の地表処理を実施(3/19～3/31)し、地下水のくみ上げを開始(4/1より20m<sup>3</sup>/日)。地下水観測孔No.3においてトリチウム濃度、全β濃度とも4月より上昇が見られる。ウェルポイント改修作業中。
- 1～4号機開渠内の海側遮水壁外側の放射性物質濃度は、4月までと同様に東波除堤北側と同レベルの低い濃度で推移。
- 港湾内海水の放射性物質濃度は4月までと同様に緩やかな低下傾向が見られる。
- 港湾口及び港湾外についてはこれまでの変動の範囲で推移。

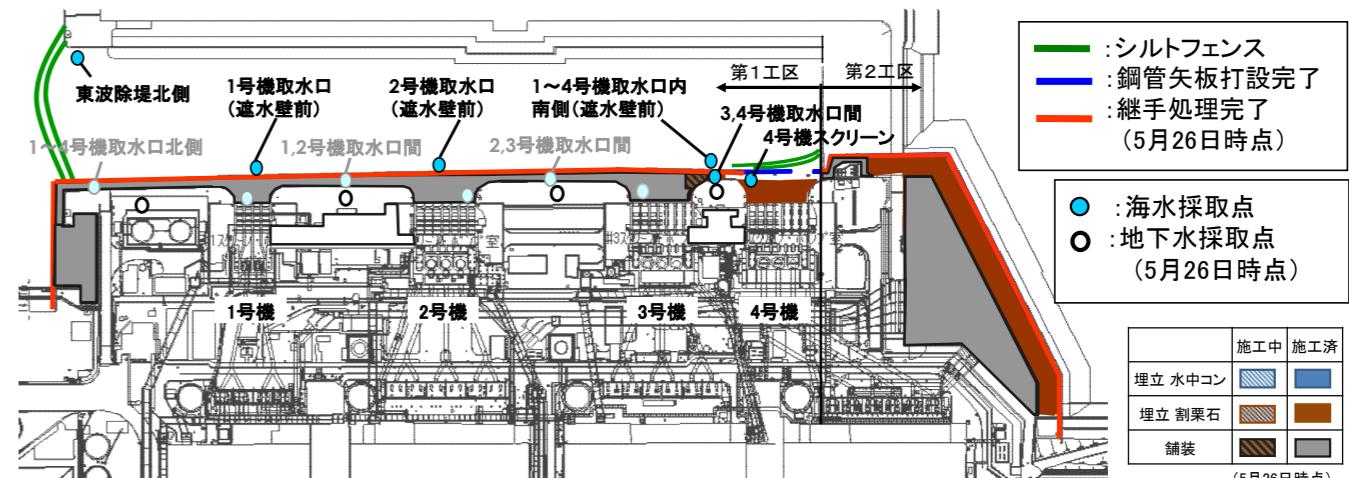
図8：海側遮水壁工事の進捗状況

- ・1～4号機海側に遮水壁を設置し、汚染された地下水の海洋流出を防ぎます。
- ・遮水壁を構成する鋼管矢板の打設は一部を除き完了（98%完了）。閉合時期については調整中です。

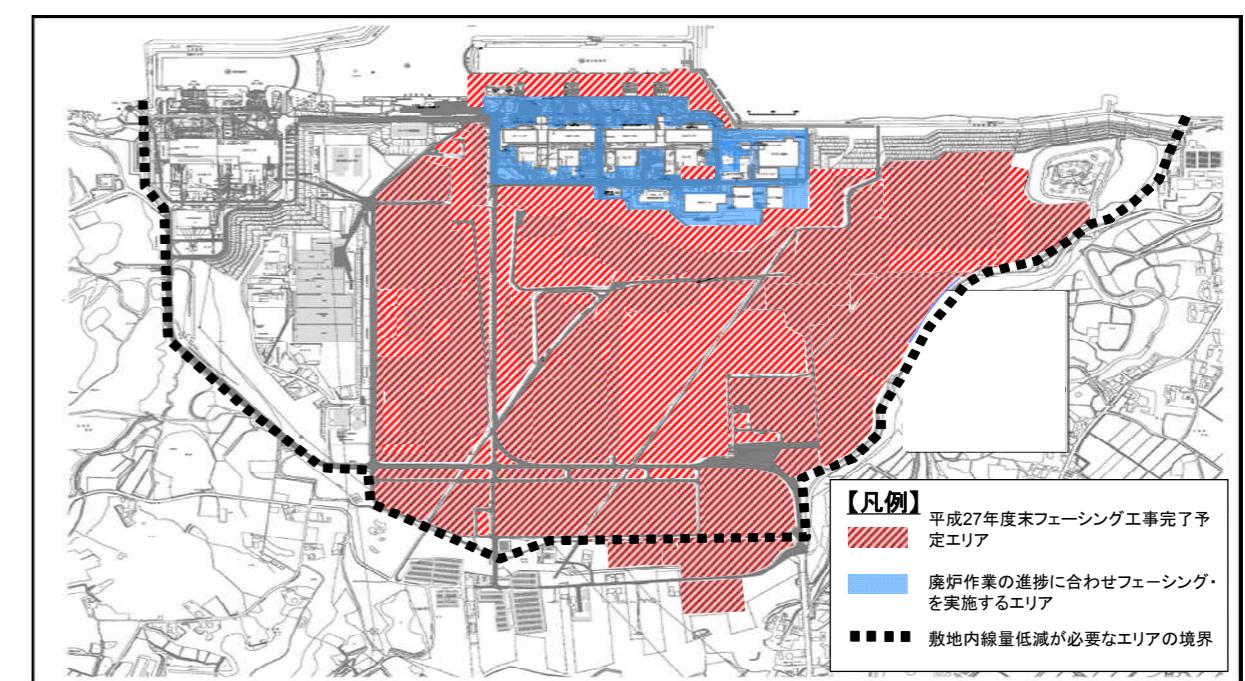
図9：フェーシング計画

- 2015年度中に約135万m<sup>2</sup>のフェーシング工事を完了する計画(図9参照)。広域フェーシングに伴い、表流水のリスクが増大することから、排水路設置、集中豪雨対策を実施する。

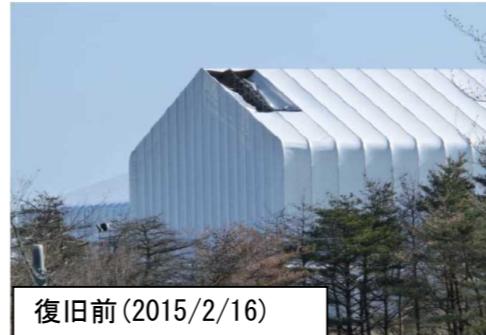
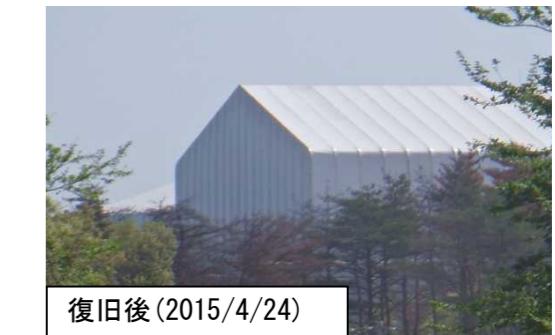
図10: Aテントの復旧状況

- ・高線量(30mSv/h未満)のガレキに遮へいを行って一時保管しているガレキ類一時保管エリアA1(Aテント)の上部シートが破損(2/16)。上部シート破損部の補修完了(4/24)。シートガイドを固定しているガイド止めのネジが緩み、脱落したことから、シートのあたりが大きくなり破損したと思われる。

復旧前(2015/2/16)

復旧後(2015/4/24)

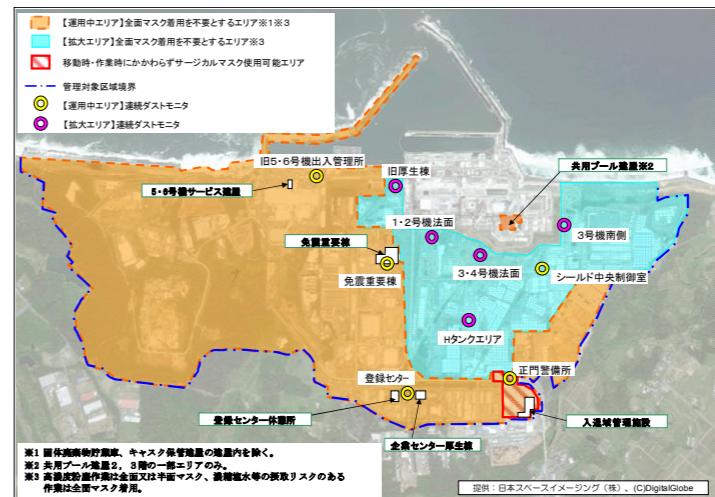
図 14：全面マスク着用を不要とするエリア

- 5/29から、全面マスク着用を不要とするエリアを構内の約90%まで拡大。ただし、高濃度粉じん作業は全面又は半面マスク、濃縮塩水等の摂取リスクのある作業は全面マスク着用。
- 空気中放射性物質濃度を実測し、マスク着用基準未満であることを確認した上で、防護装備を適正化し、夏場の熱中症リスクや作業負荷の軽減、作業性向上を図る。
