廃止措置等に向けた進捗状況: 使用済み燃料プールからの燃料取り出し作業

廃止措置等に向けた進捗状況:循環冷却と滞留水処理ライン等の作業

2016年5月26日
廃炉・汚染水対策チーム会合
事務局会議

廃止措置等に向けた進捗状況: 敷地内の環境改善等の作業

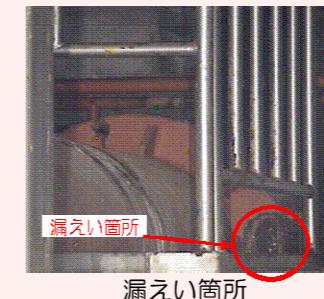
S/C上部調査イメージ図

1号機S/C上部の漏えい箇所を2014/5/27より調査し、上部にある配管の内1本の伸縮継手カバーより漏えいを確認。他の箇所からの漏えいは確認されず。

今後、格納容器の止水・補修に向けて、具体的な方法を検討していく。

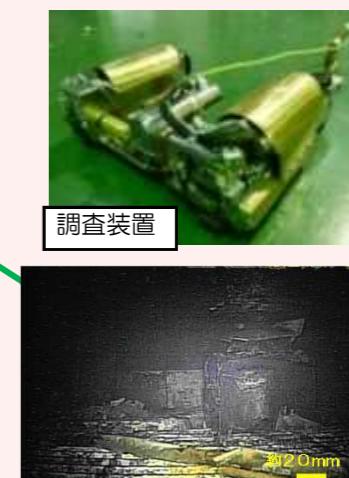
- 1号機X-100Bペネから装置を投入し、時計回りと反時計回りに調査を行う。

- 狭隘なアクセスロ (内径Φ100mm) から格納容器内に進入し、グレーチング上を安定走行可能な形状変形機構を有するクローラ型装置を用いて、2015/4/10～20に現場での実証を実施。格納容器1階内部の映像、空間線量等の情報を取得。
- 2015年4月の調査で得られた成果や、その後の追加情報などをもとに、実施可能性を高める方法として、1階グレーチング上を走行し、調査対象部上部からカメラや線量計等を降下させて調査する方式で格納容器地下階の調査を実施する計画

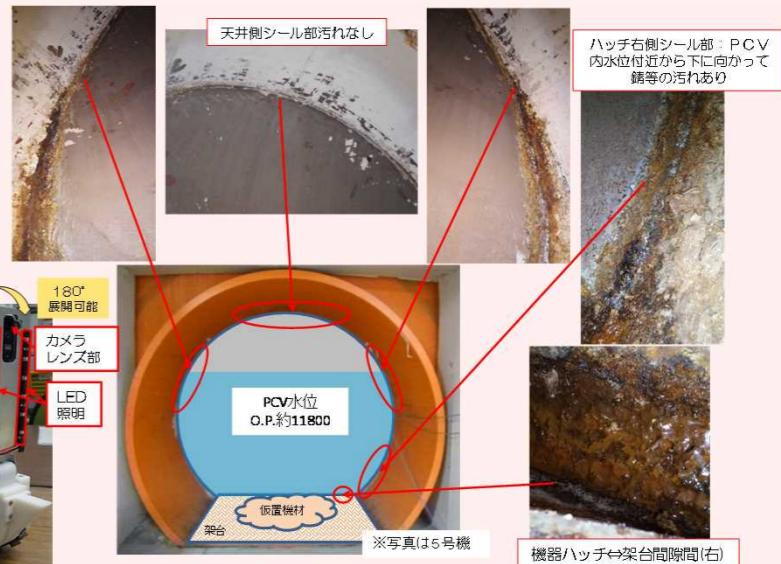
3号機原子炉格納容器機器ハッチ 小型調査装置による調査結果

- ・燃料デブリ取り出しに向けた原子炉格納容器調査の一環として、3号機原子炉格納容器(PCV)機器ハッチの周辺について、2015/11/26に小型調査装置を用いて詳細調査を実施。
- ・格納容器内水位より下部にあたる機器ハッチ周辺にて、錆などの汚れが確認されたため、シール部からにじみ程度の漏えいの可能性が考えられる。同様のシール構造である他の格納容器貫通部も含め、調査・補修方法を検討する。

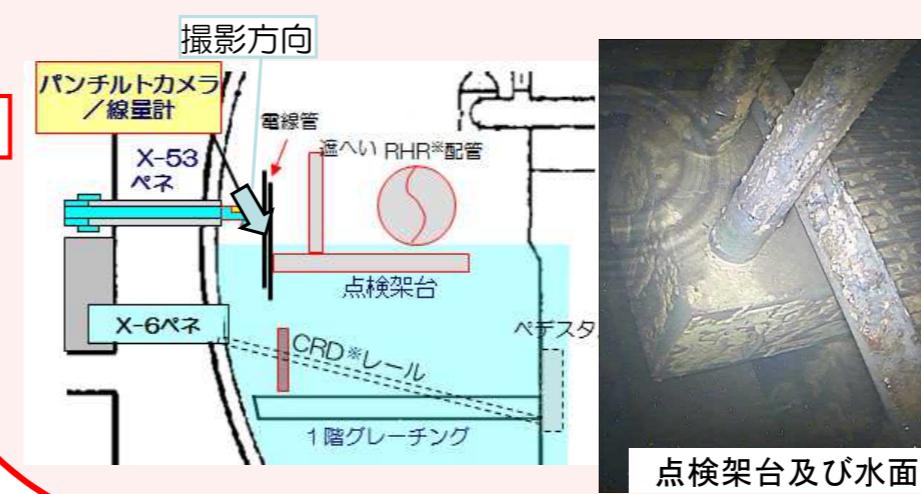
X-53ペネ^(※4)からの調査

- ・PCV内部調査用に予定しているX-53ペネの水没確認を遠隔超音波探傷装置を用いて調査を実施し、水没していないことを確認(2014/10/22~24)。
- ・PCV内を確認するため、2015/10/20、22にX-53ペネから格納容器内部へ調査装置を入れ、映像、線量、温度の情報を取得、内部の滞留水を採取。格納容器内の構造物・壁面に損傷は確認されず、水位は推定値と一致しており、内部の線量は他の号機に比べて低いことを確認。
- ・今後、得られた情報の分析を行い、燃料デブリ取り出し方針の検討等に活用する。

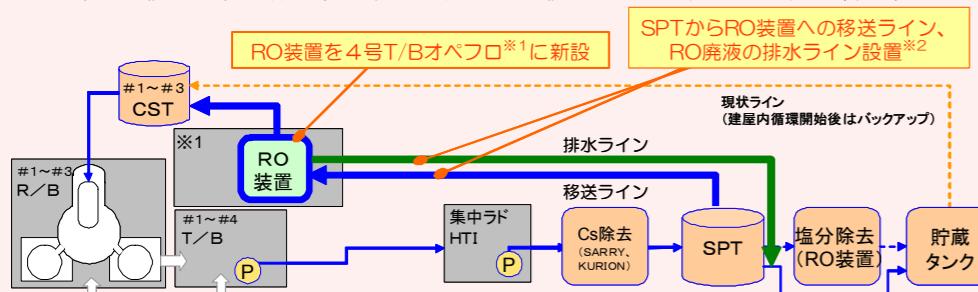
- 3号機CSTを水源とする原子炉注水系の運用を開始し(2013/7/5~)、従来に比べて、屋外に敷設しているライン長が縮小されることに加え、水源の保有水量の増加、耐震性向上等、原子炉注水系の信頼性が向上した。
- RO装置を建屋内に新設することにより炉注水のループ(循環ループ)は約3kmから約0.8km※に縮小

※: 汚染水移送配管全体は、余剰水の高台への移送ライン(約1.3km)を含め、約2.1km

※1 4号T/Bオペフロは設置案の1つであり、作業環境等を考慮し、今後更に検討を進めて決定予定
※2 詳細なライン構成等は、今後更に検討を進めて決定予定

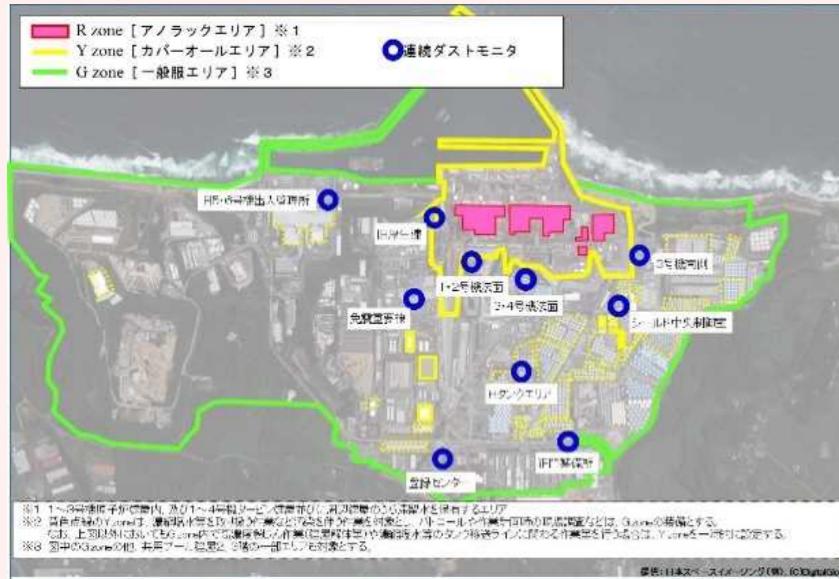
福島第一原子力発電所敷地内の環境線量低減対策の進捗を踏まえて、1～4号機建屋周辺等の汚染の高いエリアとそれ以外のエリアを区分し、各区分に応じた防護装備の適正化を行うことにより、作業時の負荷軽減による安全性と作業性の向上を図ります。

R zone (アノラックエリア)	Y zone (カバーオールエリア)	G zone (一般服エリア)
全面マスク	全面マスク 又は 半面マスク※1※2	使い捨て防塵マスク
カバーオールの上にアノラック 又はカバーオール2重	カバーオール	一般作業服※3 構内専用服

※1 水処理設備[多核種除去装置等]を含む建屋内の作業(視察等を除く)は、全面マスクを着用する。
※2 濃縮塩水、Sr処理水を内包しているタンクエリアでの作業(濃縮塩水等を取り扱わない作業、パトロール、作業計画時の現場調査、視察等を除く)時及びタンク移送ライドに関わる作業時は、全面マスクを着用する。
※3 特定の作業(パトロール、監視業務、構外からの持ち込み物品の運搬等)

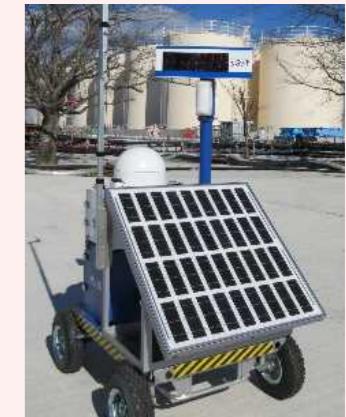
線量率モニタの設置状況

福島第一構内で働く作業員の方が、現場状況を正確に把握しながら作業できるよう、2015/1/4までに合計86台の線量率モニタを設置。

これにより、作業する場所の線量率を、その場でリアルタイムに確認可能となった。

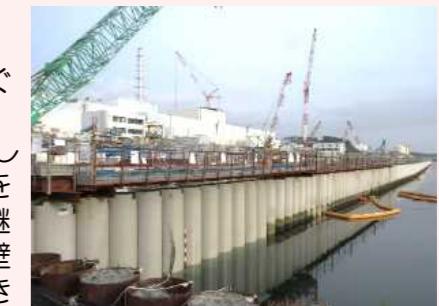
海側遮水壁 鋼管矢板打設完了状況

汚染された地下水の海洋への流出を防ぐため、海側遮水壁を設置。

2015/9/22に鋼管矢板の打設が完了した後、引き続き、鋼管矢板の継手処理を行い、2015/10/26に海側遮水壁の継手処理を完了。これにより、海側遮水壁の閉合作業が終わり、汚染水対策が大きく前進した。
