G6タンクエリア B1タンク側面フランジ部から内堰内への水滴下事象について

H28. 6. 30

東京電力ホールディングス株式会社

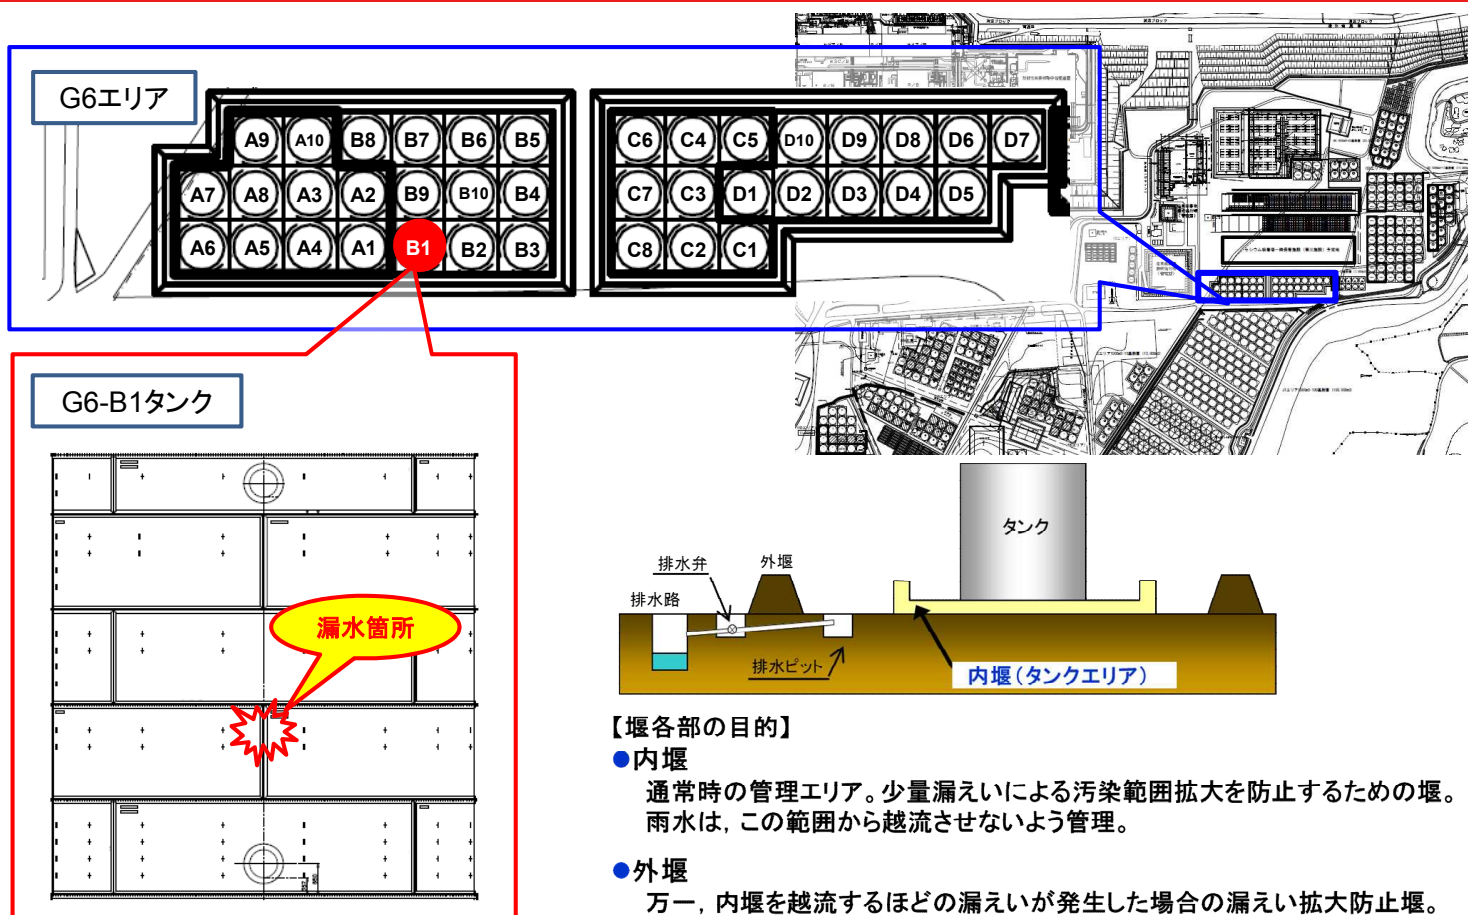
漏えい箇所

G6タンクエリア B1タンク側面フランジ部から内堰内への水滴下事象について

- 6/26 8:15 タンクパトロール作業員より
G6エリアB1タンク側面フランジ部より内堰内への滴下を発見
5~6滴/1秒。堰内水位4~5cm変化なし。
- 8:16 外堰の排水弁「閉」操作
- 8:29 外堰への漏えいがないことを確認（漏えいは内堰内に留まっている）
- 10:00 当該部からの漏えい水が内堰内に落ちないように養生実施
- 15:00 緊急移送先準備のため、G6-C2~C8の連結弁「開」操作実施
- 15:15 G6-B1 → G6-C8移送準備作業開始
- 20:25 移送作業開始 G6-B1: 92.2%
-
- 6/27 0:40 移送作業終了 G6-B1: 92.2↓20.6% (約380m³)
漏えい停止確認

・締結ボルトの緩み、外表面の損傷等はないことから、パッキンの何らかの不具合と推定

・当該タンクは今後汚染水の受け入れは実施しないとともに、フランジタンクから溶接タンクの切り替えを継続して進めていく

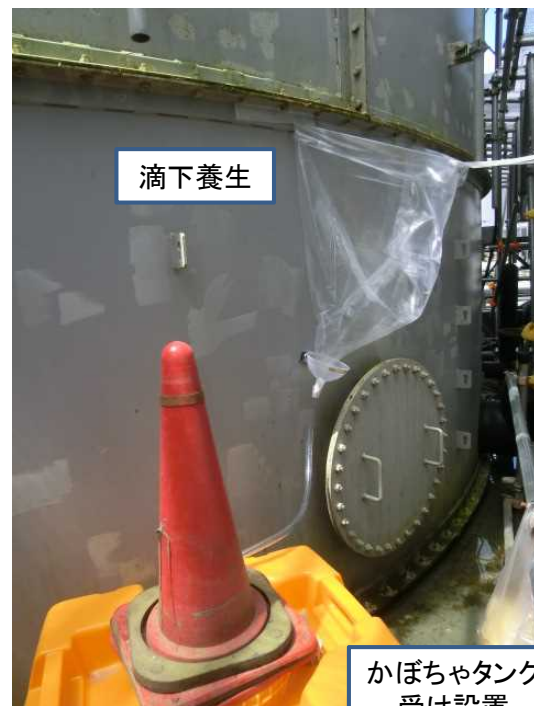
養生実施

滴下養生

かぼちゃタンク
受け設置
