福島第一原子力発電所1号機 建屋カバー解体工事（壁パネル取り外し）の実施について

2016年6月30日
東京電力ホールディングス株式会社

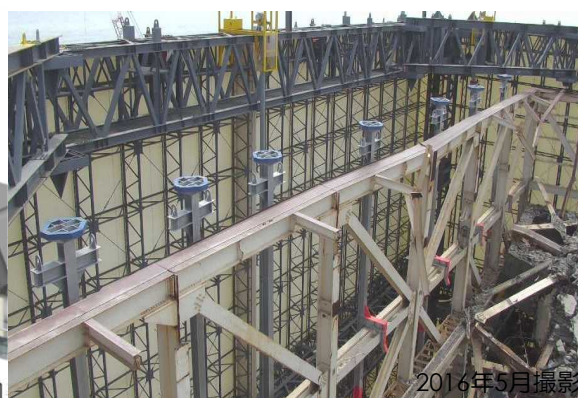
ノズルユニット設置状況

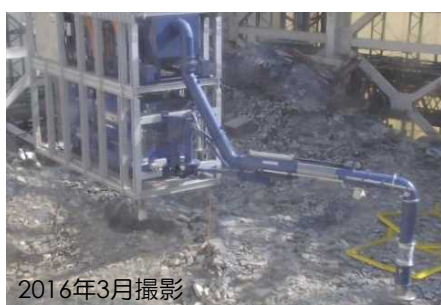
小ガレキ吸引装置

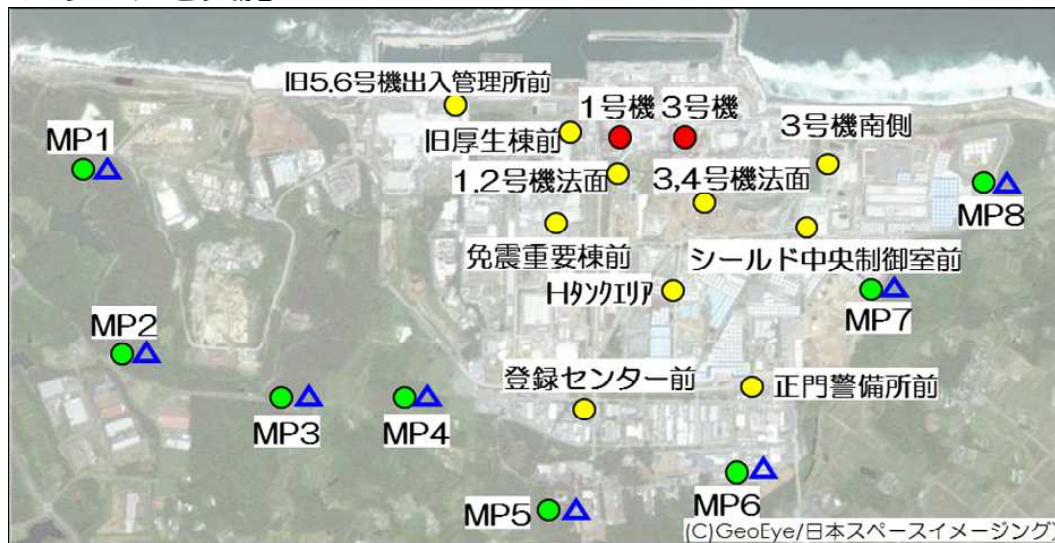
- 放射性物質濃度は、作業中だけでなく、夜間・休日も24時間体制で監視
- 壁パネルを取外すなど状態が変わる際に風向きを考慮し、構内海側においてもダストサンプリングを実施

- オペレーティングフロア上のダストモニタで監視
- 構内ダストモニタで監視
- △ 敷地境界ダストモニタで監視
- 敷地境界モニタリングポストで監視
