発電所内のモニタリング状況等について (1～3号機放水路の状況について)

2016年6月30日

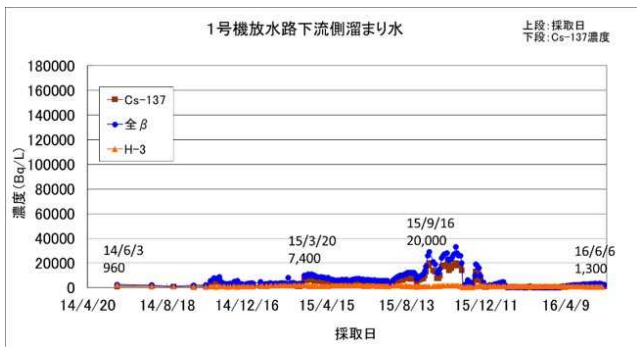
1号機放水路サンプリング結果

- 上流側立坑たまり水のセシウム137濃度は、4月に若干上昇が見られたものの、4月末に低下し、現在は1,000Bq/Lを下回る濃度。放水路浄化装置は停止中。
- 下流側の溜まり水のセシウム137濃度も、現在は1,000Bq/L程度で横這い状態。当面監視を継続して行く。

1号機上流側立坑流入水
(1号T/Bビルドゥル)
・T/B東側地表)
調査日：14/10/6
Cs134：420
Cs137：1500
全β：1400
H3：9.9
(単位：Bq/L)

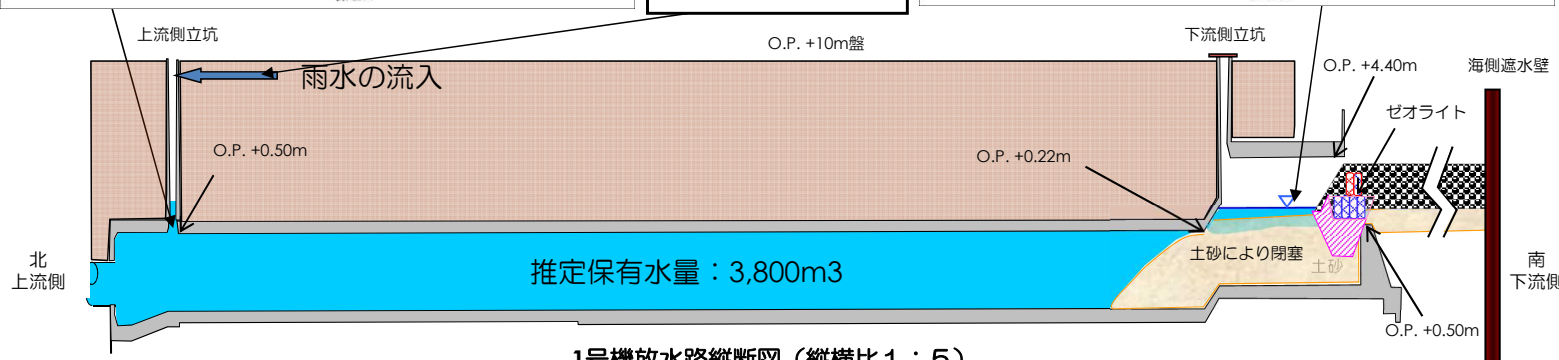
注：放水口へのゼオライト設置により、放水口内への立ち入りができなくなったことから、2015/3/20より放水口上部開口部から採水することとした。
©Tokyo Electric Power Company Holdings, Inc. All Rights Reserved.
無断複製・転載禁止 東京電力ホールディングス株式会社

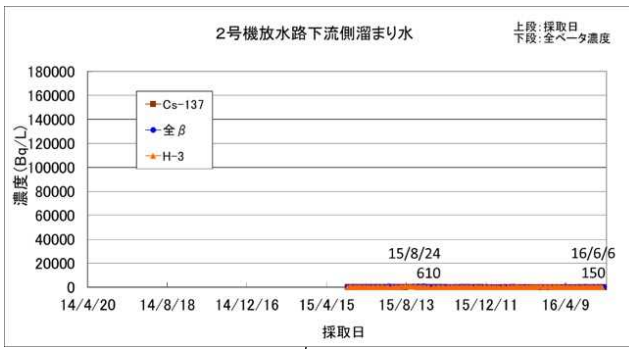
2号機放水路サンプリング結果

- 2号機放水路上流側立坑の溜まり水の全ベータ濃度は、横這い状態で推移。昨年5月のような急上昇はみられていない。
- 下流側（放水口）の濃度も低濃度で、上昇は見られない。

2号機上流側立坑南側流入水
(3号T/Bビルドゥル)
・T/B東側地表)
調査日：15/5/19
Cs134：1,500
Cs137：5,700
全β：7,700
H3：ND(110)
(単位：Bq/L)
