G 1 タンクエリア西側のノッチタンク移送ホースからの水の漏えいについて

2016年7月28日

東京電力ホールディングス株式会社

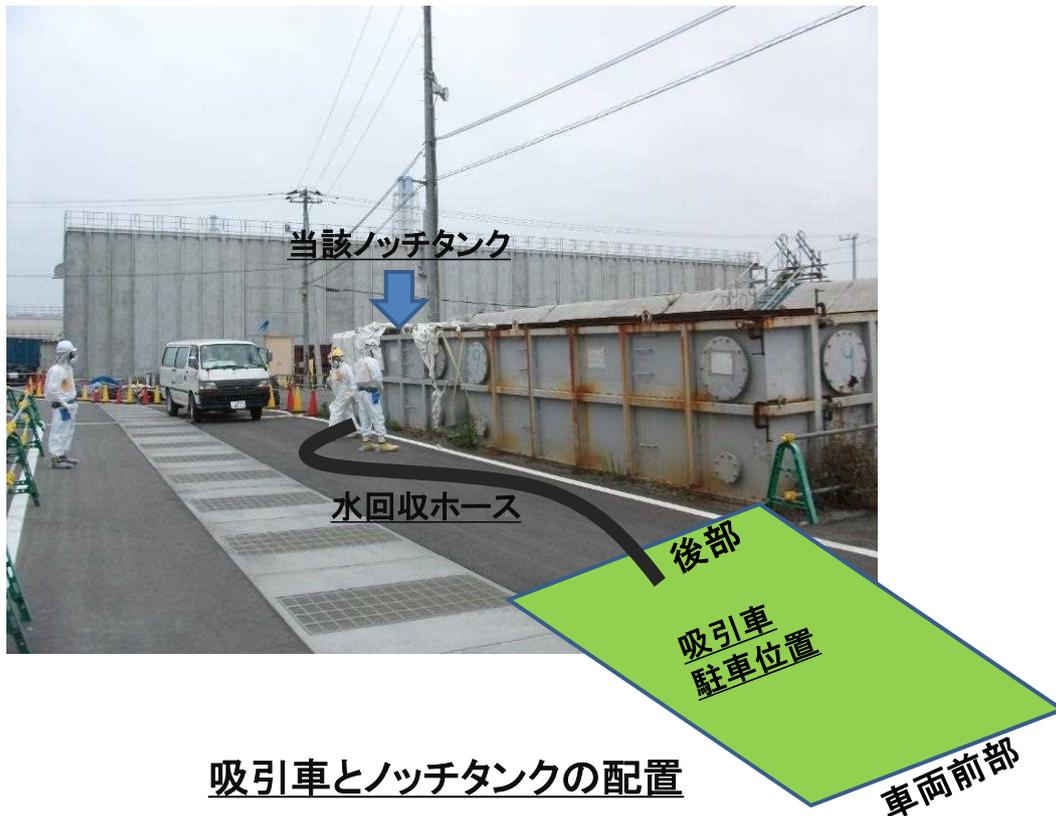
吸引車とノッチタンクの配置

- ・ G 1 タンクエリア西側でノッチタンク内の雨水を移送するため、バキューム車で回収作業を行っていたところ、バキューム車からホースが外れて水が漏えいした。
- ・ ホース内から漏えいした水は、周辺の路面に広がり、一部が付近の枝排水路に流入したが、側溝内に土のうを設置し拡大防止措置をとった上で回収している。
- ・ 当該の枝排水路は下流でC排水路につながっているが、側溝内の状況や下流に設置している側溝放射線モニタに有意な変動はないことから、港湾内への流出はないものと判断している。

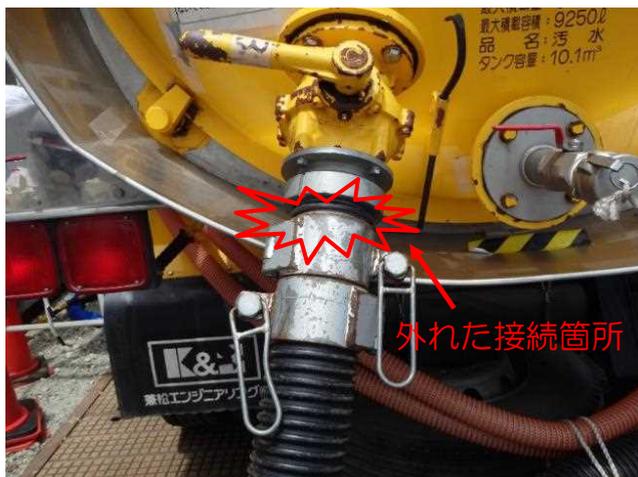
耐圧ホースが締込バンドごと外れ、ホース内の内包水はアスファルト面に漏えいした。（ホース内は吸引作業中は負圧となっている。）

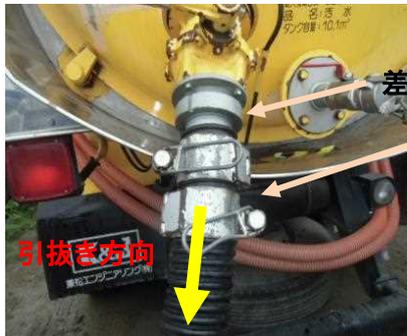
漏えい時の接続状態(再現)

左下写真は漏えい時のホースとバキューム車の接続部の再現である。差込ジョイントにホースを接続し、その接続部を締込用バンドで固定。

バキューム車吸引停止中に確認したところ、人力で引抜き出来た

差込ジョイント

締込用バンド
(×2)

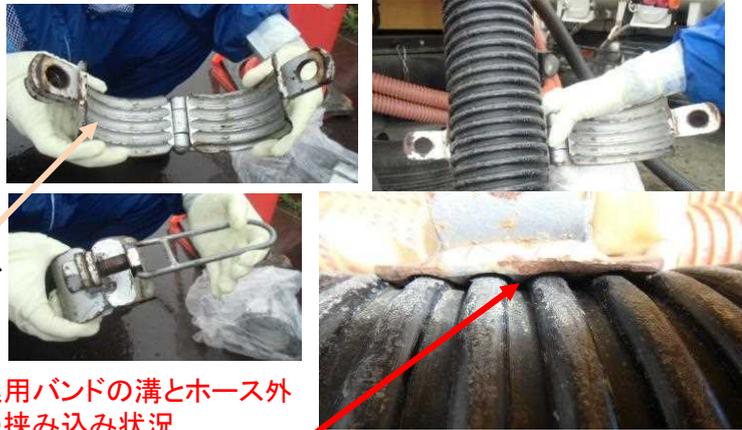
締込用バンド
の内面
溝(山・谷)

締込用バンドとホースの接触部

締込用バンドの溝とホース外面の挟み込み状況
空隙があることから合致していない(谷溝:約1mm)

ホース

締込用バンドとホースの空隙(隙間)

調査内容	調査結果	原因
1 差込ジョイント、締込用バンド、ホースの仕様エラー	差込ジョイント、締込用バンドについて、バキューム車の供給品であることを確認。但し、ホースについては、施工側にて準備したものであった。差込ジョイントとホースは適合するものの、締込用バンドとホースの仕様が若干ことなることを確認。（外径、ホース外面の凹凸ピッチは適合するものの、凹凸の山谷差が1mm程度ホース側が大きい）これにより、ホース保持力が不足した可能性がある。また、現場再現確認を実施した際に、ホースを通常通り差込、締込ジョイントにより締め付けた状態で人力にて引き抜けることを確認した。	○
2 差込ジョイント、ホースの損傷有無	差込ジョイント、ホースに割れ及び異常な摩耗は確認されなかった。また、ホース自体伸縮性を有しており、経年的に硬化している状況は確認されなかった。特に油汚れなども無く特異な環境も確認されなかった。 なお、ホース接続部内面の寸法測定を実施し、製作公差内であることを確認したものの、新品のホースに比較して、摩耗は使用に伴って進行するものであり、経年的にホースが外れやすくなる傾向にあったことは否定できないが直接的な原因とは考えにくい。	×
