福島第一原子力発電所 2号機 ミュオン測定による炉内燃料デブリ位置把握について

2016年7月28日

東京電力ホールディングス株式会社

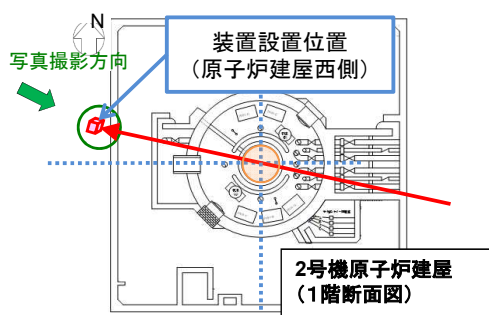
ミュオン測定装置設置
(小型装置、約1m×1m×高さ1.3m)

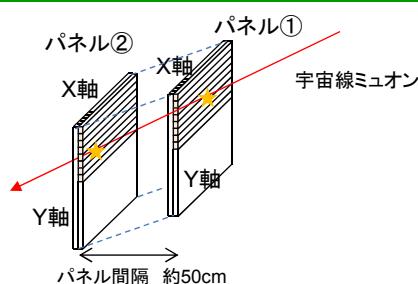
＜ミュオン測定装置の計測原理（イメージ）＞

上空から飛来するミュオンを装置内部に配置した2枚のパネル検出器（プラスチックシンチレータ）で検知し、通過したパネルの座標からミュオンの軌跡を算出。

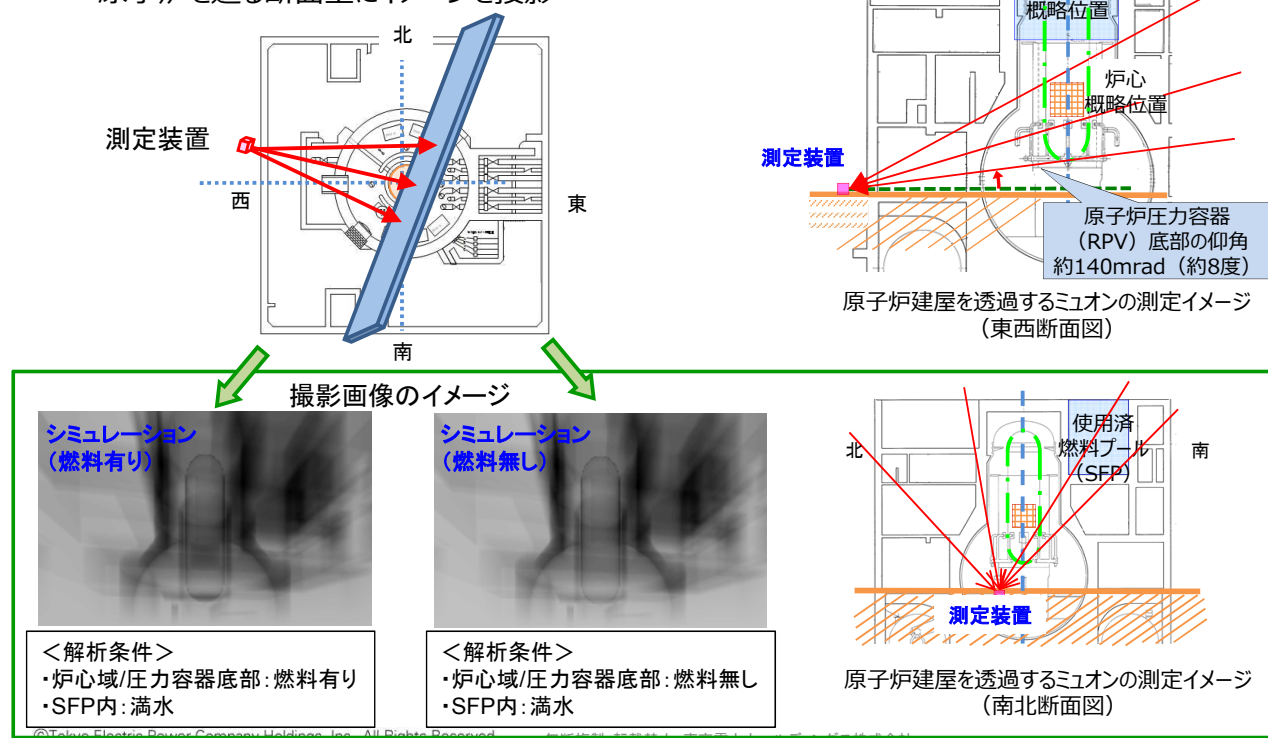
- 2号機の原子炉建屋を透過するミュオンを測定し、レントゲン写真のように炉心や圧力容器底部の燃料デブリを撮影。
⇒ 原子炉を通る断面上にイメージを投影

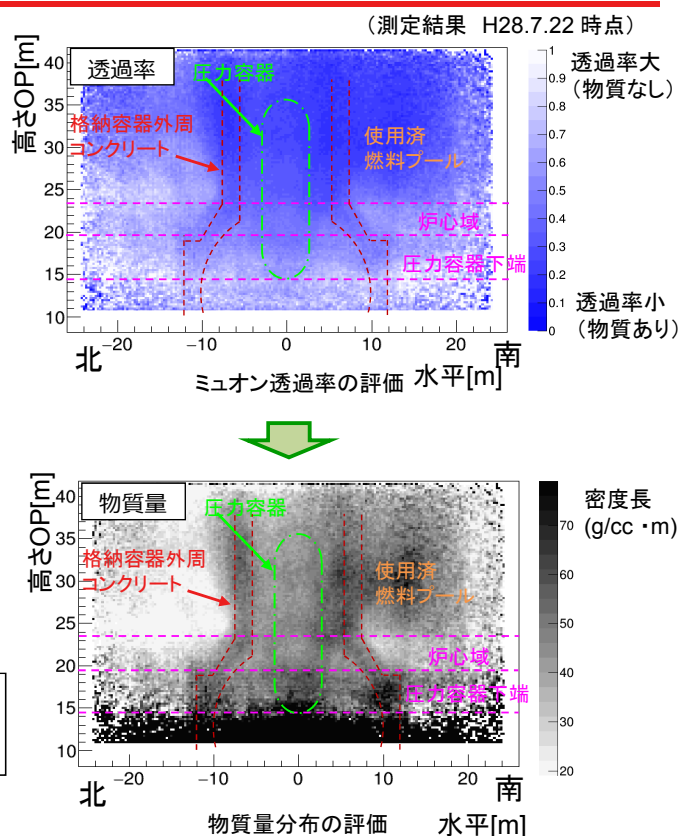
2号機 測定結果 (ミュオン透過率、物質質量分布)

- 高さ (OP) [m]
- 北
- 西
- 東
- 南
- 水平 (m)
- 測定方向
- 測定装置で検出したミュオンの数から、原子炉を透過するミュオンの透過率を算出
 - 格納容器外周のコンクリート、使用済燃料プールなど主要な構造物の影を確認。

上下方向のミュオンのエネルギー分布の違いによるミュオン透過率の角度依存性 (全体に上の方が色が濃く見える傾向) をふまえ、ミュオン透過率から物質質量の分布 (密度長) を評価

- 圧力容器底部に燃料デブリと思われる高密度物質の影※を確認。

※ 圧力容器底部と同等の高さ (OP14.3m付近) の格納容器外周のコンクリートの影が確認されており、有意な影であると考えられる。

■ 2号機のミュオン透過法測定では、主要な構造体の影を確認。

- 格納容器外周の遮へいコンクリートの影を確認。
- 使用済燃料プールの位置に影を確認。
- 原子炉建屋の壁や床などの構造物の影を確認。

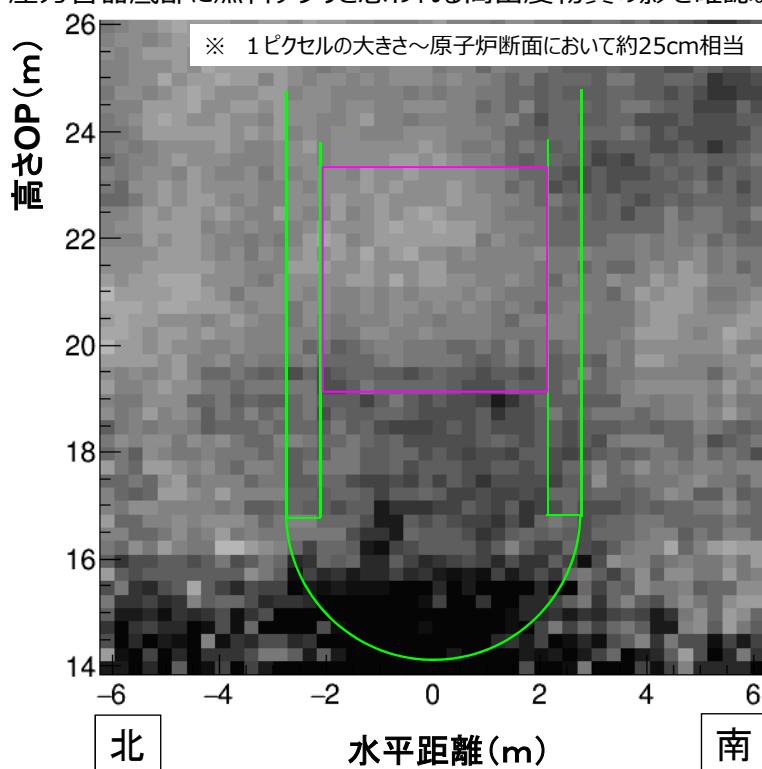
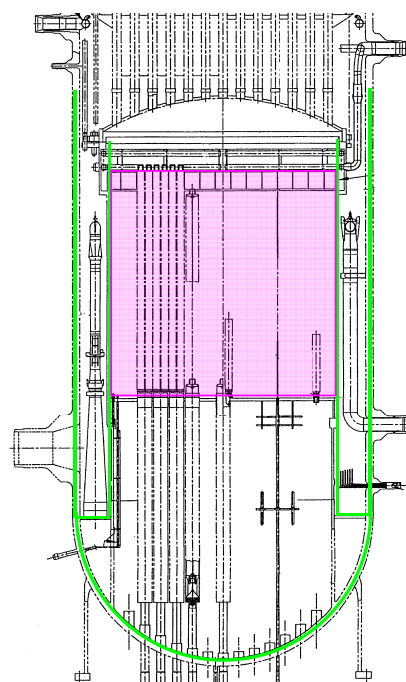
圧力容器下部の構造

- 圧力容器底部に燃料デブリと思われる高密度物質の影を確認。

（測定結果 H28.7.22 時点）

■ 得られたデータを評価した結果、圧力容器底部に燃料デブリと考えられる高密度の物質が存在していることを確認。

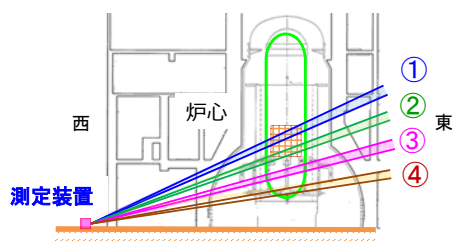
統計的手法による圧力容器内の物質質量分布評価

- シミュレーションと測定されたミュオン計測数の比較により、圧力容器内の物質質量の分布を評価。

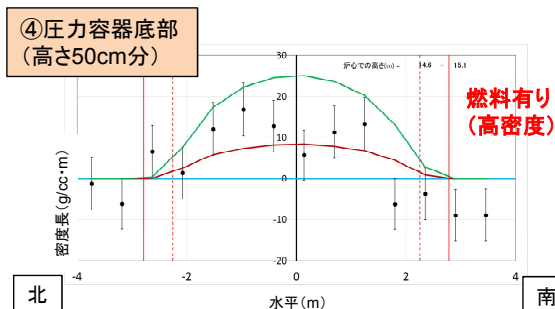
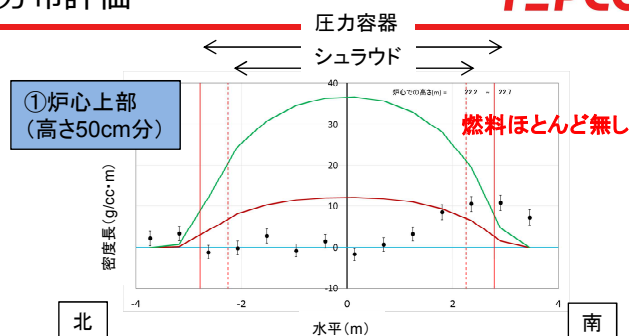
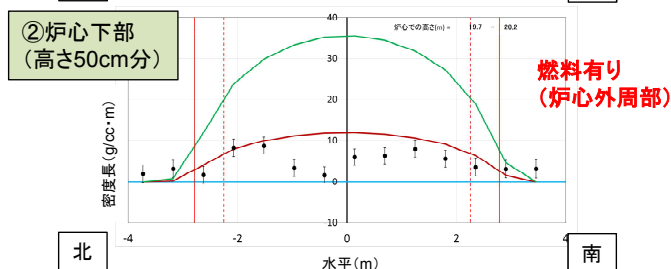
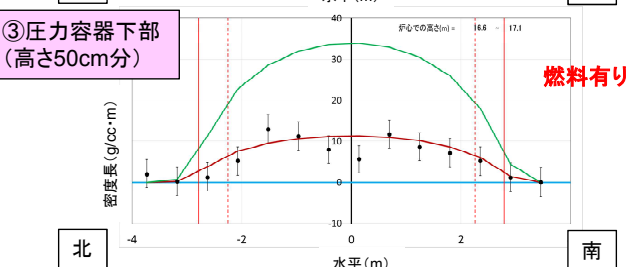
- シミュレーション評価（燃料無し）
- シミュレーション評価（燃料有り, 2g/cc）
- シミュレーション評価（燃料有り, 6g/cc）
- 測定値を用いた評価

（測定結果 H28.7.22 時点）

■ また、シミュレーションとの比較による評価からは、炉心下部及び炉心外周域にも燃料と思われる高密度の物質が若干存在している可能性。
(ただし、評価には原子炉建屋の構造体の影響などによる不確かさが残る。)

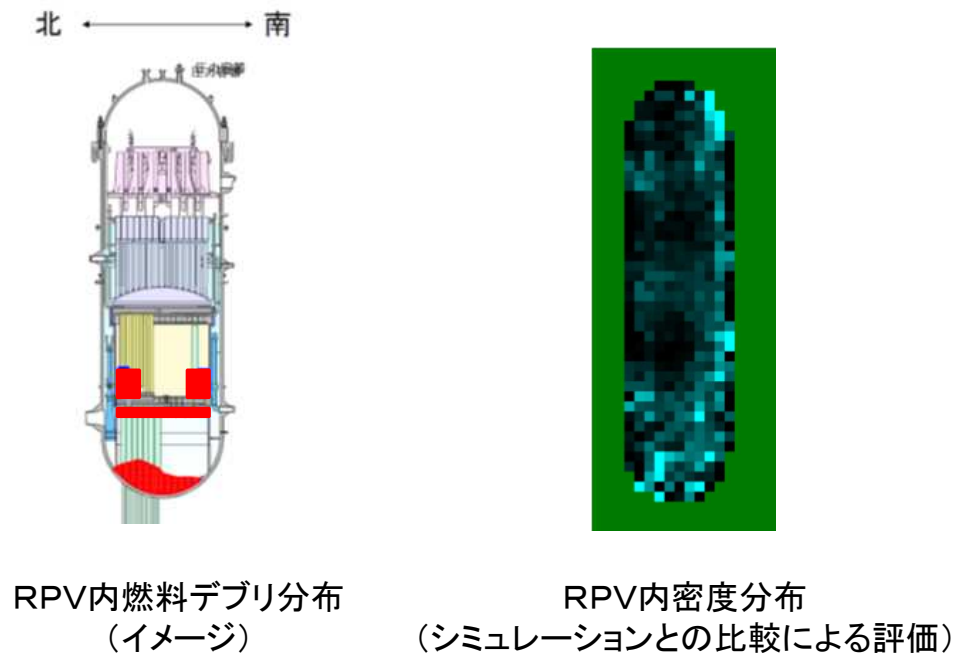
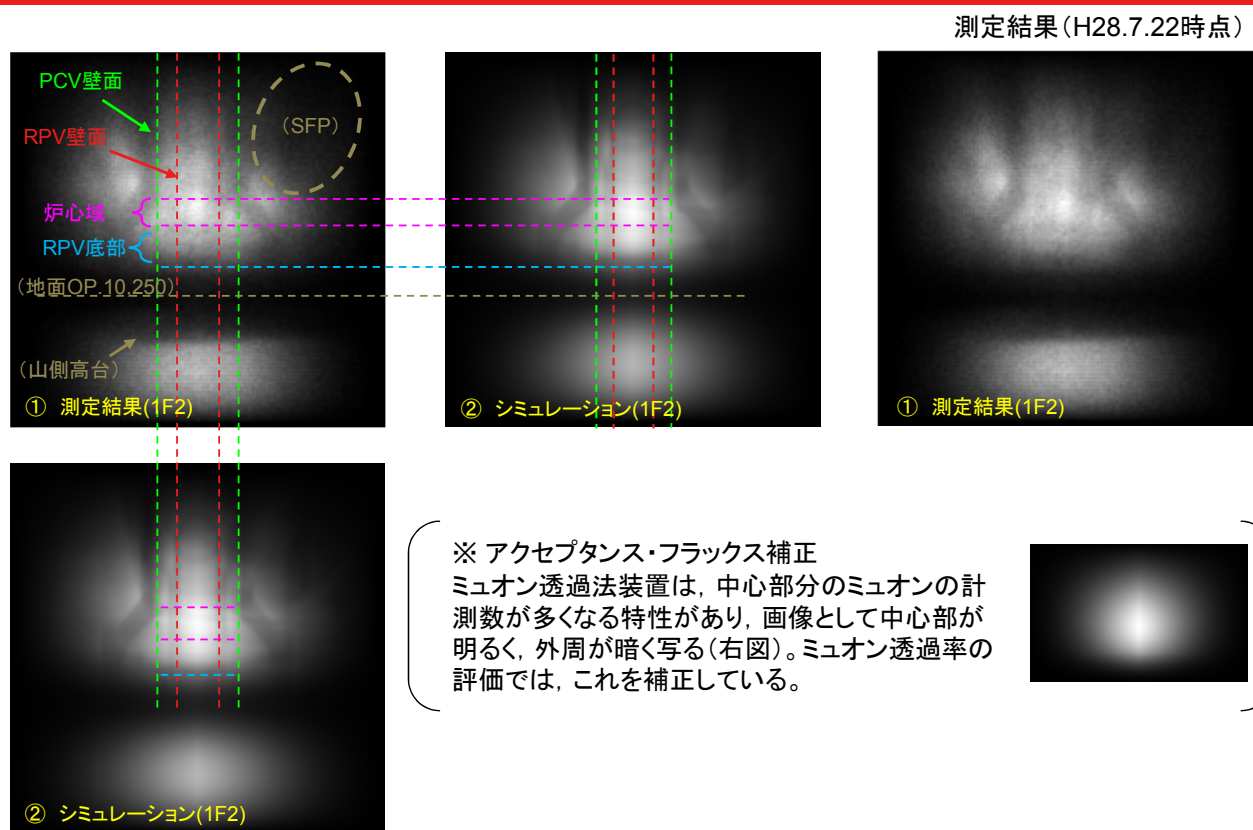
②測定値を用いた 近似的評価

(測定結果 H28.7.22 時点)

※2 圧力容器内の物質質量評価値(89.0ton)からシュラウド等の構造物量(約40ton)を差し引いた値
