「廃炉」の主な作業項目と作業ステップ

～4号機使用済燃料プールからの燃料取り出しが完了しました。1～3号機の燃料取り出し、燃料デブリ(注1)取り出しの開始に向け順次作業を進めています～

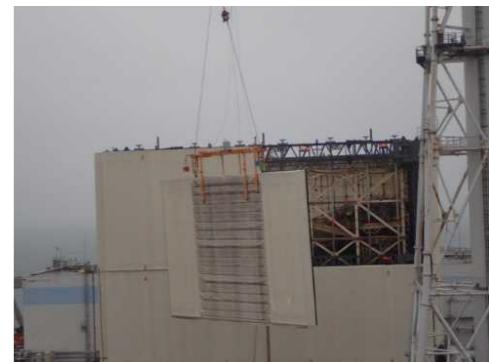
(1号機建屋カバー壁パネル取外状況)

1号機の使用済燃料プールからの燃料取り出しに向け、建屋カバーの解体作業を進めています。

2015年7月より建屋カバーの解体を開始し、2016年9月に壁パネルの取り外しを開始しています。作業にあたっては、十分な飛散抑制対策と、放射性物質濃度の監視を行なながら、着実に進めてまいります。

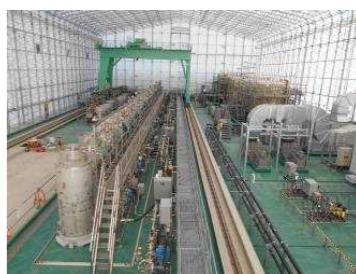
(高性能多核種除去設備)

多核種除去設備(ALPS)等

- ・タンク内の汚染水から放射性物質を除去しリスクを低減させます。
- ・多核種除去設備に加え、東京電力による多核種除去設備の増設（2014年9月から処理開始）、国の補助事業としての高性能多核種除去設備の設置（2014年10月から処理開始）により、汚染水（RO濃縮塩水）の処理を2015年5月に完了しました。
- ・多核種除去設備以外で処理したストロンチウム処理水について、多核種除去設備での処理を進めています。

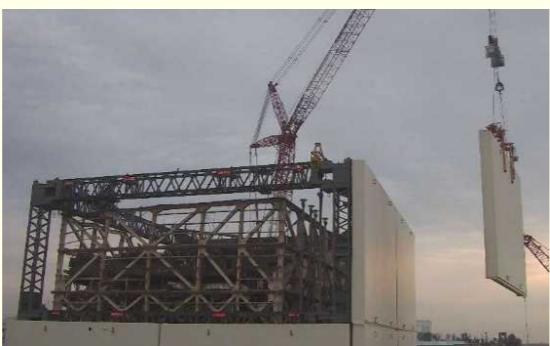
<壁パネル取り外し状況>

1号機原子炉建屋カバー 壁パネル取り外し開始

1号機原子炉建屋カバー解体については、散水設備設置等の壁パネル取り外しに向けた準備を進め、9/13より壁パネル(全18枚)の取り外し作業を開始し、11月に完了する予定です。

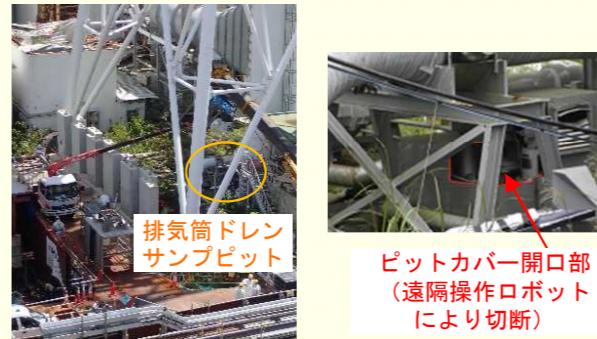
<排気筒ドレンサンプ坑調査状況>

1・2号機排気筒 ドレンサンプ坑調査

リスク総点検において「調査が必要」と評価した排気筒ドレンサンプ坑について、周辺の線量が高いことから、遠隔操作ロボットを活用し調査を行いました。

調査の結果、ピット内に汚染した溜まり水を確認したため、9/14、ピット内から水を抜きました。ピット内に水位計を設置し、継続して状況を確認し、溜まり水が増加した際には再度水抜きを実施します。

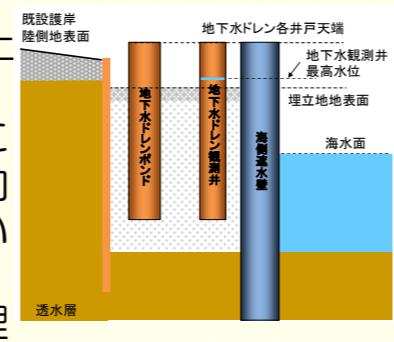
<護岸付近地下水位状況>

8/16から9/24にかけて、複数の台風・秋雨前線の影響により、累計約620mmの降雨があり、サブドレン・地下水ドレン・ウェルポイントにより約5万m³の地下水の汲み上げを実施しました。

9/20～23、海側付近の地下水位が地表面の高さまで上昇しましたが、地下水の噴き出しが確認されていません。

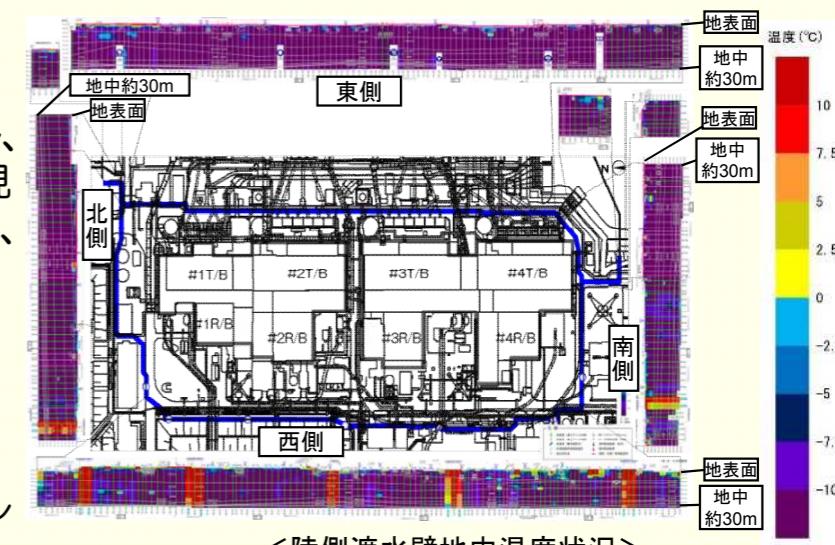
<陸側遮水壁地中温度状況>

陸側遮水壁の凍結を進め、海側については10月上旬には補助工法が完了し、計画した全ての範囲が0°C以下となる見込みです。山側は全体の95%を凍結し、約92%が0°C以下となっています。

地下水位は、海側・山側とも上流側が下流側に比べて高く、その差は拡大・維持する傾向です。

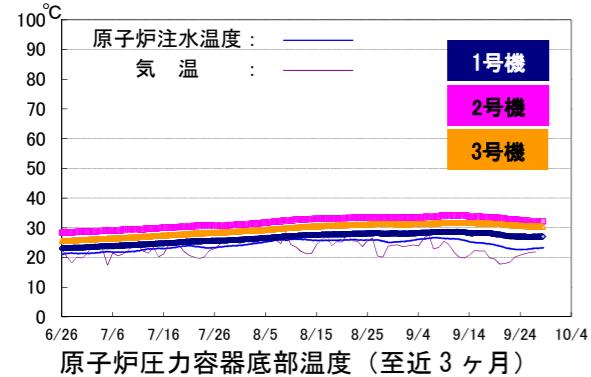
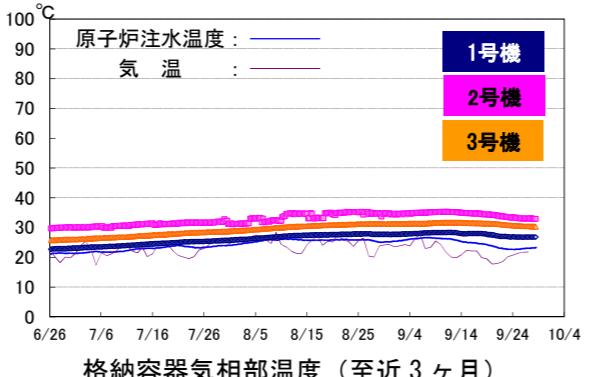
注水冷却を継続することにより、原子炉圧力容器底部温度、格納容器気相部温度は、号機や温度計の位置によって異なるものの、至近1ヶ月において、約25~40度で推移。

※トレンドグラフは複数点計測している温度データの内、一部のデータを例示

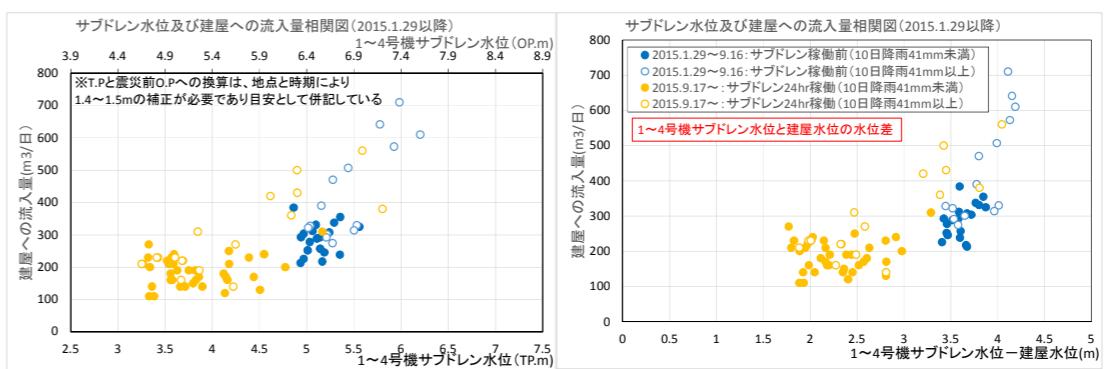
図1：サブドレン稼働後における建屋流入量評価

- 建屋へ流れ込む地下水の量を減らすため、建屋周辺の井戸(サブドレン)からの地下水の汲み上げを2015/9/3より開始。汲み上げた地下水は専用の設備により浄化し、2015/9/14より排水を開始。2016/9/27までに196,099m³を排水。浄化した地下水は水質が運用目標未満であることを東京電力及び第三者機関にて確認した上で排水。
- 海側遮水壁の閉合以降、地下水ドレンポンド水位が上昇したことから2015/11/5より汲み上げを開始。2016/9/27までに約93,500m³を汲み上げ。地下水ドレンからタービン建屋へ約240m³/日移送(2016/8/18~9/21の平均)。
- サブドレンによる地下水流入量抑制効果の評価は、当面、「サブドレン水位」の相関と「サブドレン水位と建屋水水位の水位差」の相関の双方から評価していくこととする。
- ただし、サブドレン稼働後、降雨の影響についてもデータが多くないことから、今後データを蓄積しつつ、建屋流入量の評価は適宜見直しを行っていくこととする。
- サブドレン稼働によりサブドレン水位がTP3.5m程度まで低下した段階あるいは建屋との水位差が2m程度まで低下した段階では、建屋への流入量は150~200m³/日程度に減少している。

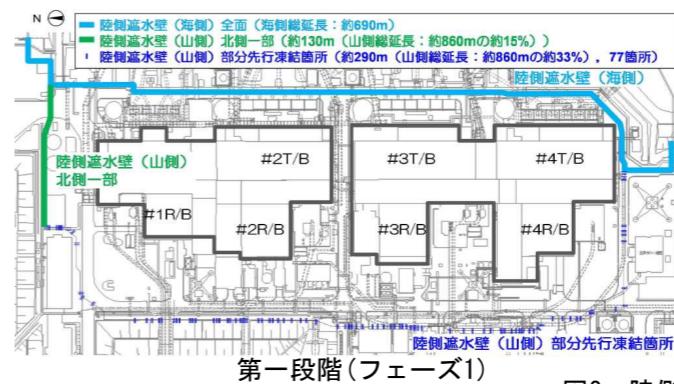
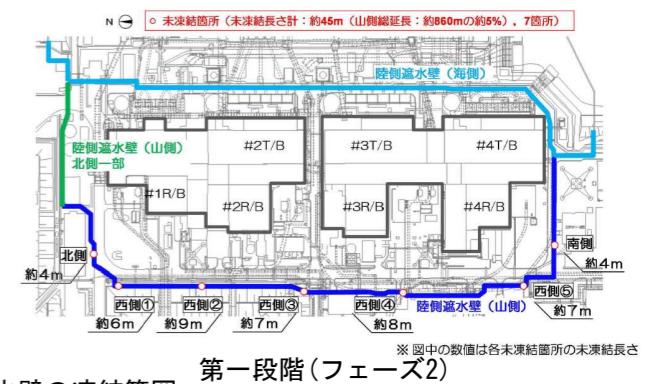
- 地中温度は、9/26時点で海側の約99%、山側の約92%が0°C以下に低下。海側については10月上旬には補助工法が完了し、補助工法を実施した全ての範囲が0°C以下となる見込み。
- 地下水位は、陸側遮水壁を挟んで、地下水の流れの上流側水位が下流側水位に比べて高く、その差は拡大・維持する傾向。
- 4m盤への地下水の移動量の状況は、降雨の多寡によって変動があるが、7月以降減少傾向が見られており、凍結開始前の降雨の少ない1~3月に250~400m³/日程度であったのに対し、8月上旬には200m³/日まで減少。8月後半や9月上旬等の降雨の影響を受け増加。

- 第一段階：(フェーズ1:3/31凍結開始) 陸側遮水壁の「海側全面」、「北側一部」、「山側の部分先行凍結箇所(凍結管間隔が広く凍りにくい箇所等)」を同時に凍結する。
(フェーズ2:6/6凍結開始) 海側の遮水効果発現開始に併せて第一段階の「未凍結箇所」を除く山側の残りの部位を凍結する。
- 第二段階：第一段階と第三段階の間の段階
- 第三段階：完全閉合する段階

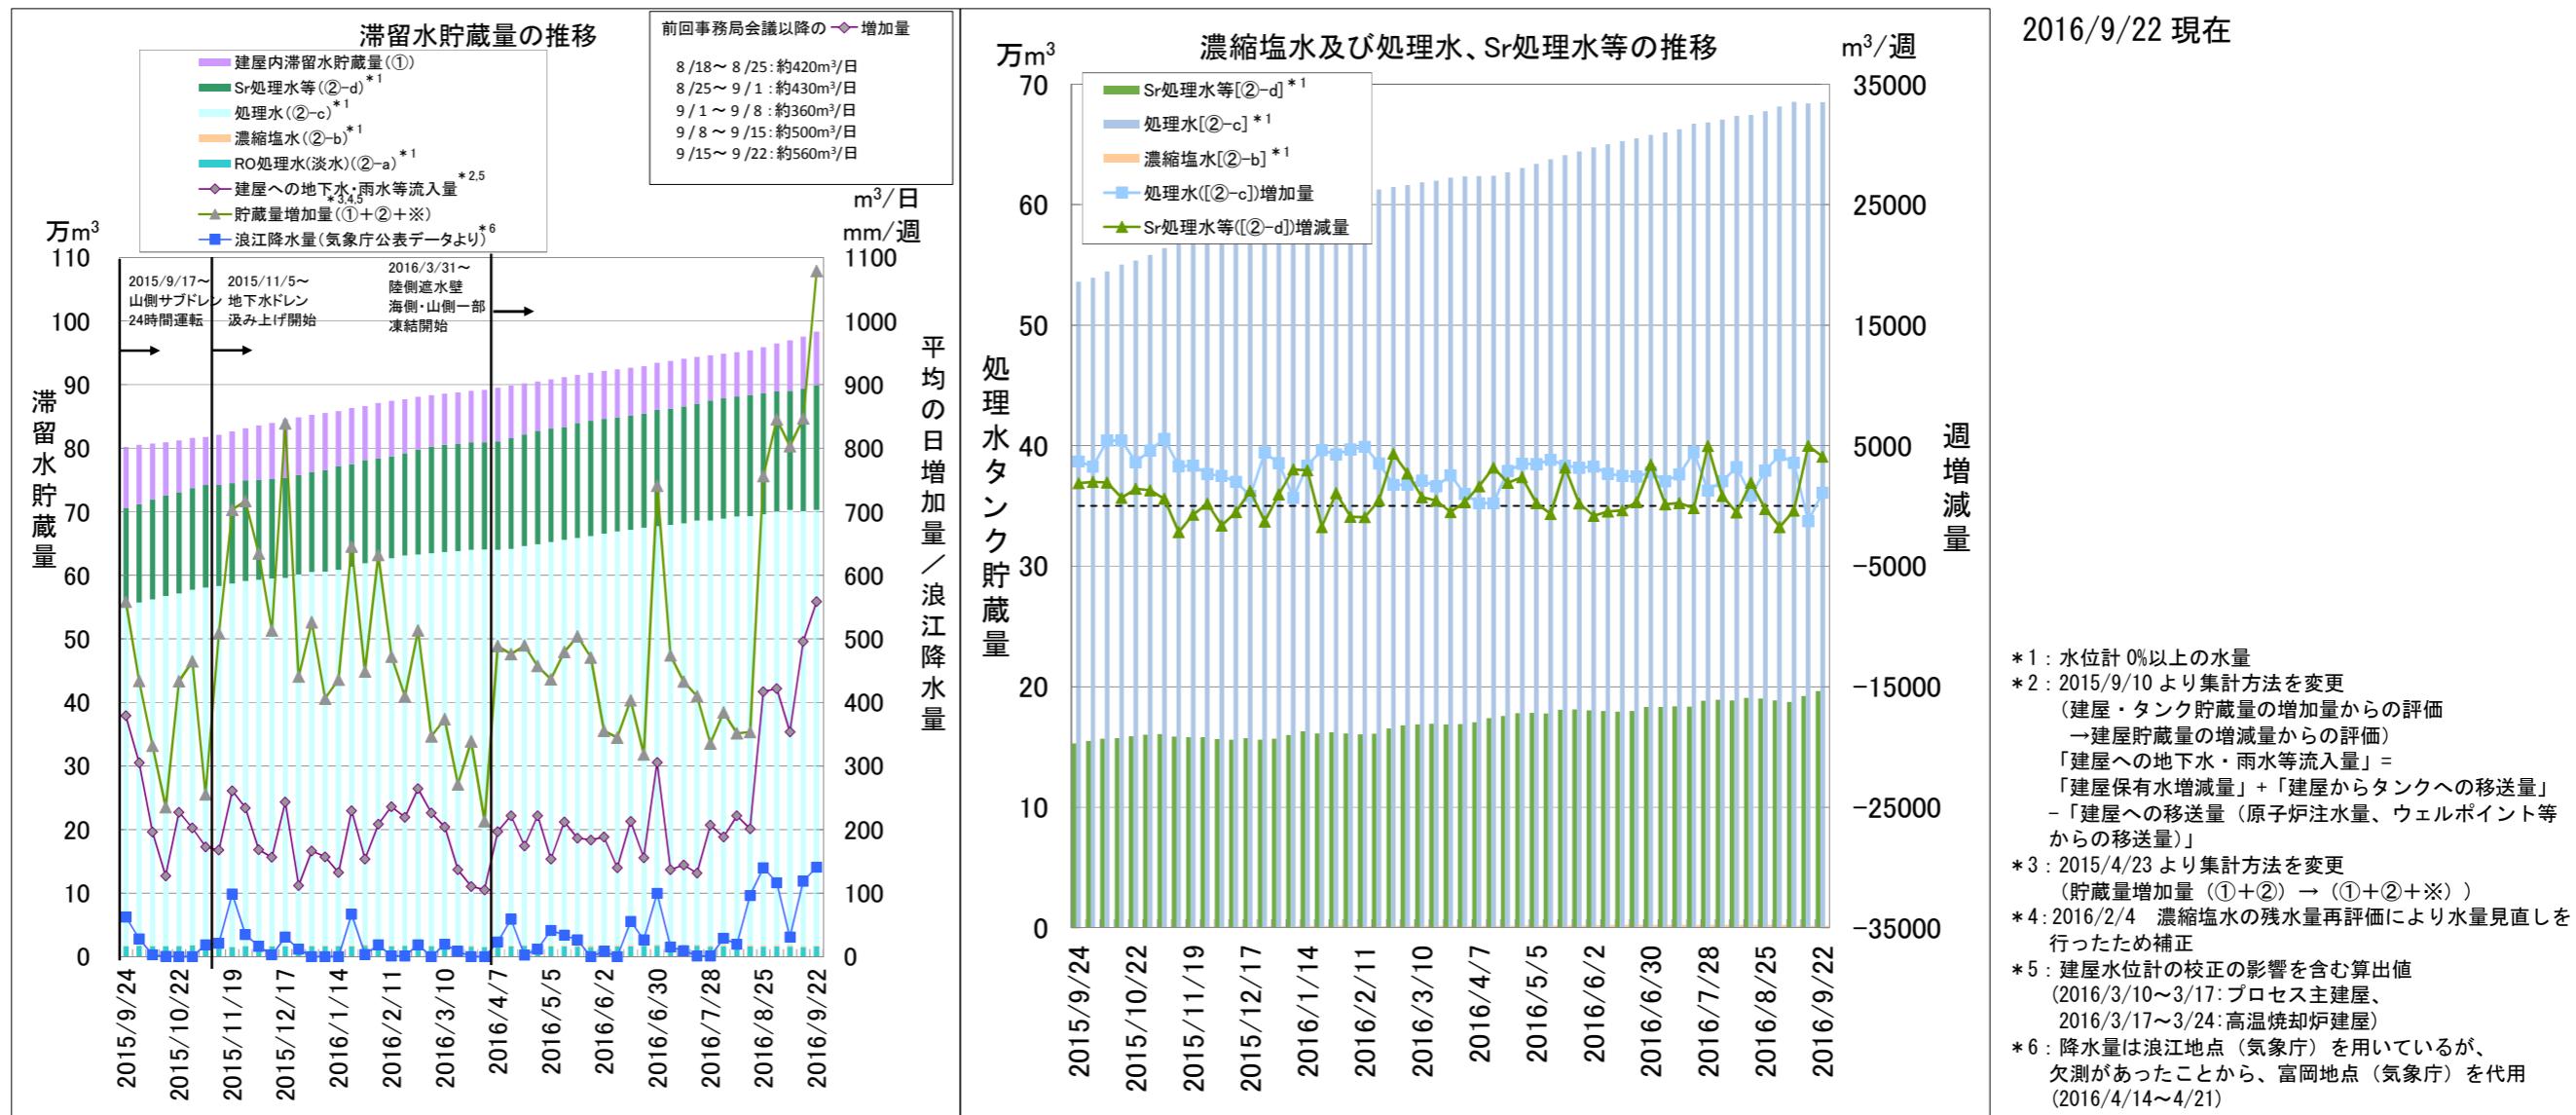
図3：滞留水の貯蔵状況

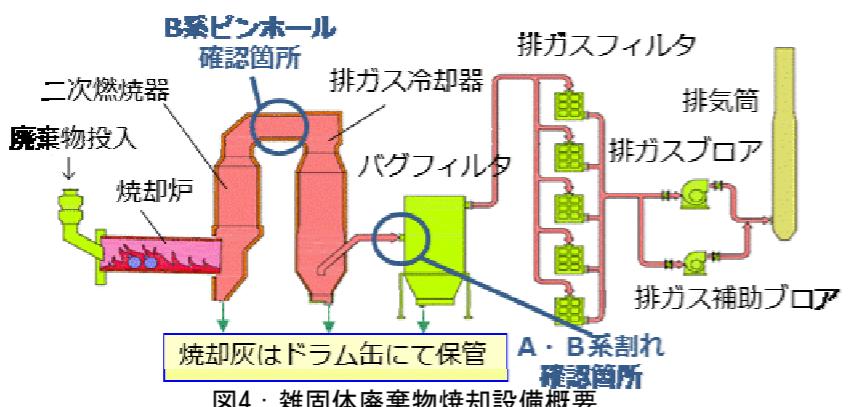
- ・8/10、運転中の雑固体廃棄物焼却設備B系において、二次燃焼器と排ガス冷却器の接続部下部に水滴の滴下跡を発見したため調査したところ、伸縮継手にピンホールを確認したことから運転を停止。他の伸縮継手を調査した結果、A系・B系とも排ガス冷却器とバグフィルタ接続部の伸縮継手において割れを確認したため、A系も停止した(図4参照)。
- ・当該設備及び建物内は負圧となっており建物の外への放射性物質の影響はない。
- ・ピンホールが確認された伸縮継手は、凝縮水は確認されなかったものの、溜まり水の痕跡を確認。また、ピンホール部以外にも孔食が複数確認され、腐食成分である塩化物イオンの存在が確認された。引き続き、詳細なメカニズムの確認を進めていく。
- ・割れが確認された伸縮継手は、組織観察の結果、応力腐食割れとみられる亀裂を確認。引き続き、詳細なメカニズムの検討を進めていく。
- ・水平展開として、焼却設備に使用されている金属製伸縮継手(35個)を確認した結果、6個の伸縮継手にクラック等を確認。内面確認等を行い原因調査を継続実施中。

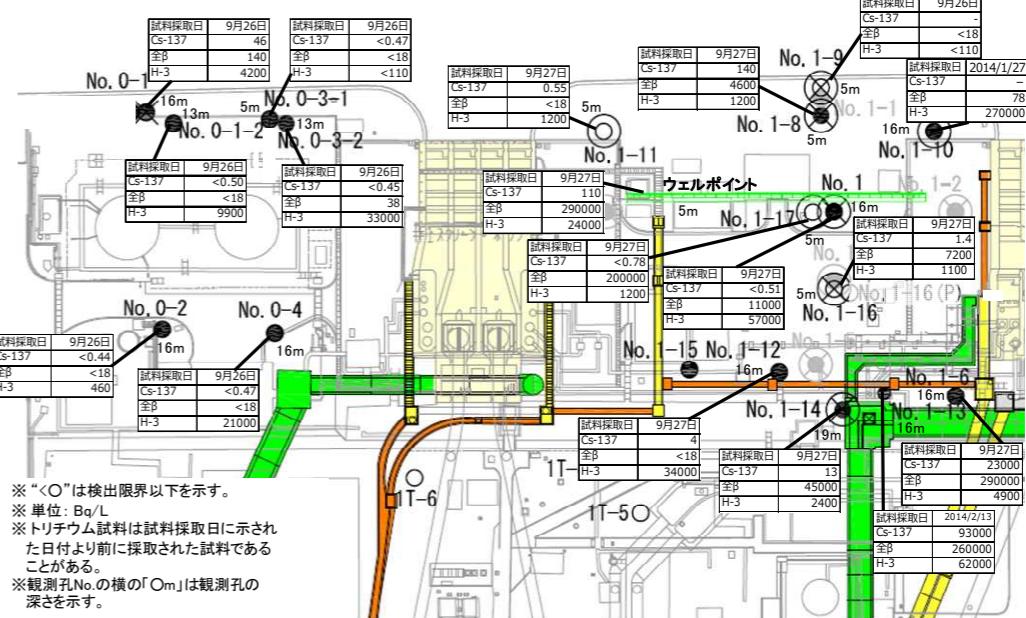
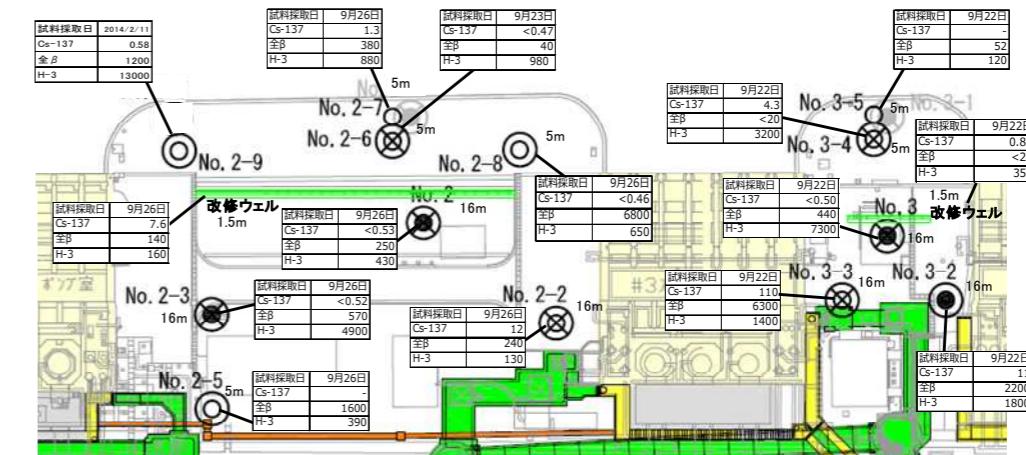
<1号機取水口北側、1、2号機取水口間>

<2、3号機取水口間、3、4号機取水口間>
図5: タービン建屋東側の地下水濃度

- 1号機取水口北側護岸付近において、地下水観測孔No.0-3-2のトリチウム濃度は2016年1月よりゆるやかに上昇が見られ現在30,000Bq/L程度。
- 1、2号機取水口間護岸付近において、地下水観測孔No.1-9のトリチウム濃度は2015年12月より上昇が見られ800Bq/L程度まで上昇したが、現在上昇前の100Bq/L程度。地下水観測孔No.1-16の全β濃度は90,000Bq/L程度で推移していたが、2016年8月より低下が見られ、現在7,000Bq/L程度。地下水観測孔No.1-17のトリチウム濃度は50,000Bq/L前後で推移していたが、2016年3月以降2,000Bq/Lまで低下した後に上昇、低下を繰り返している。全β濃度は7,000Bq/L前後で推移していたが、2016年3月以降上昇し現在20万Bq/L程度。2013/8/15より地下水汲み上げを継続(1、2号機取水口間ウェルポイント:2013/8/15～2015/10/13, 10/24～改修ウェル:2015/10/14～23)。
- 2、3号機取水口間護岸付近において、地下水観測孔No.2-5の全β濃度は10,000Bq/L程度で推移していたが、2015年11月以降50万Bq/Lまで上昇したが現在10,000Bq/L程度。2013/12/18より地下水汲み上げを継続(2、3号機取水口間ウェルポイント:2013/12/18～2015/10/13, 改修ウェル:2015/10/14～)。
- 3、4号機取水口間護岸付近地下水の放射性物質濃度は至近の変動の範囲で推移。2015/4/1より地下水汲み上げを継続(3、4号機取水口間ウェルポイント:2015/4/1～9/16, 改修ウェル:2015/9/17～)。
- 1～4号機開渠内の海側遮水壁外側及び港湾内海水の放射性物質濃度は、海側遮水壁鋼管矢板打設完了、継手処理の完了後、低下が見られる。
- 港湾外海水の放射性物質濃度はこれまでの変動の範囲で推移。

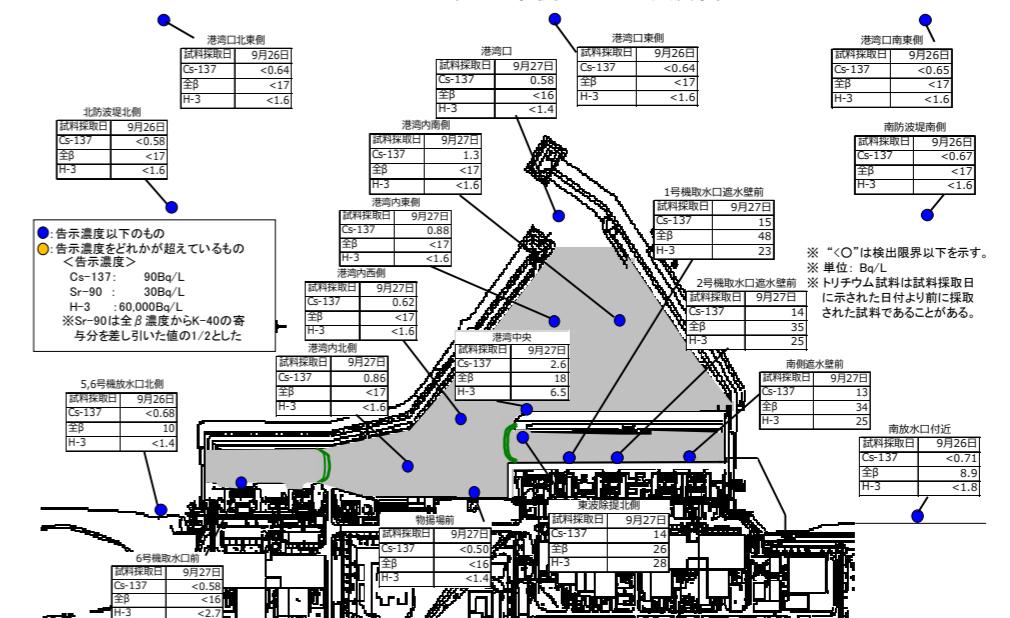
図6: 港湾周辺の海水濃度
