廃止措置等に向けた進捗状況：使用済み燃料プールからの燃料取り出し作業

廃止措置等に向けた進捗状況：循環冷却と滞留水処理ライン等の作業

廃止措置等に向けた進捗状況：敷地内の環境改善等の作業

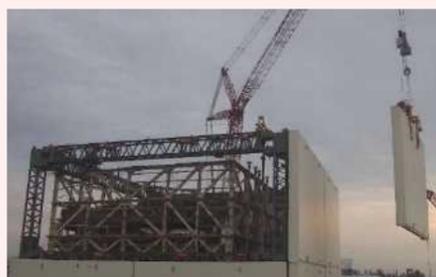
1号機使用済燃料プールからの燃料取り出しについては、オペレーティングフロア（※1）上部に、燃料取り出し専用カバーを設置する計画。
 このプランの実施に向け、放射性物質の飛散抑制対策を徹底した上で、建屋カバーを解体し、オペレーティングフロア上部のガレキ撤去を実施する予定。
 2015/10/5に全ての屋根パネルの取り外し完了。2016/6/30ダストの飛散抑制対策である散水設備運用開始。2016/8/2小ガレキの吸引完了。
 2016/9/13壁パネル取り外し作業を開始。
 建屋カバー解体に当たっては、放射性物質の監視をしっかりと行っていく。

<壁パネル取り外し状況>

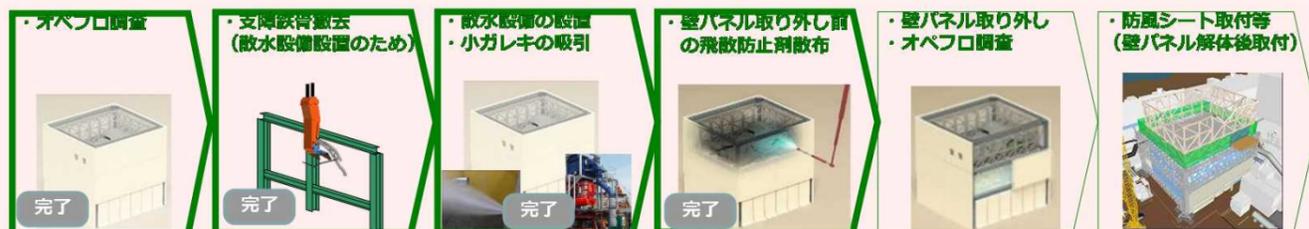
建屋カバー解体の流れ（至近の工程）

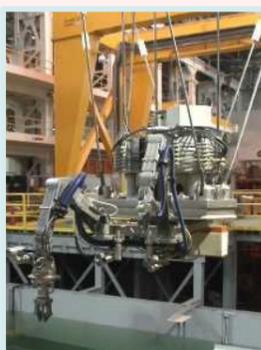
マニピュレータ

燃料取扱設備（工場内設置状況）

燃料取り出し用カバー設置に向けて、プール内大型ガレキ撤去作業が2015年11月に完了。線量低減対策（除染、遮へい）を実施中（2013/10/15～）。安全・着実に燃料取り出しを進めるために、現場に設置する燃料取扱設備を用いて、工場にて遠隔操作訓練を実施（2015年2月～12月）。線量低減対策実施後、燃料取り出し用カバー・燃料取扱設備を設置する。

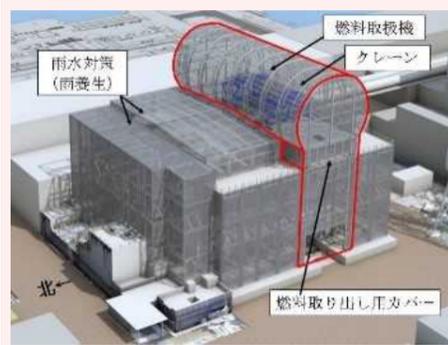
燃料取り出し用カバーイメージ

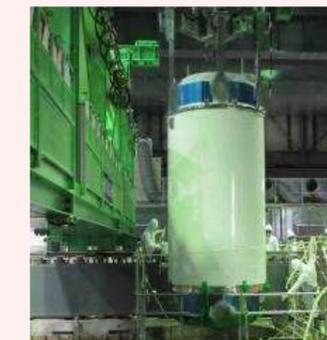
燃料取り出し作業開始から1年以内となる2014/11/5に、プール内の使用済燃料1,331体の共用プールへの移送が完了した。残りの新燃料の6号機使用済燃料プールへの移送は、2014/12/22に完了。（新燃料2体については燃料調査のため2012/7に先行して取り出し済）
 これにより、4号機原子炉建屋からの燃料取り出しが完了した。今回の経験を活かし1～3号機のプール燃料取り出しに向けた作業を進める。

燃料取り出し状況

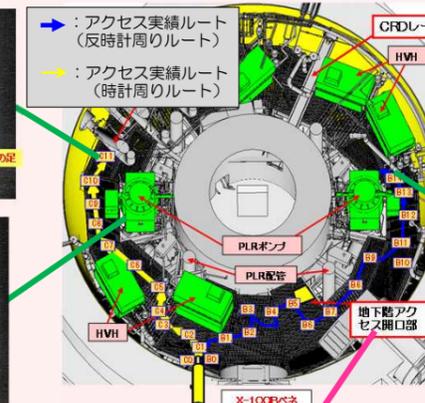
- 【調査概要】
- 1号機X-100Bペネから装置を投入し、時計回りと反時計回りに調査を行う。
- 【実証試験の実施】
- 狭いアクセス口(内径φ100mm)から格納容器内へ進入し、グレーチング上を安定走行可能な形状変形機構を有するクローラ型装置を用いて、2015/4/10~20に現場での実証を実施。格納容器1階内部の映像、空間線量等の情報を取得。
- 2015年4月の調査で得られた成果や、その後の追加情報などをもとに、実施可能性を高める方法として、1階グレーチング上を走行し、調査対象部上部からカメラや線量計等を降下させて調査する方式で格納容器地下階の調査を実施する計画

調査装置

格納容器内調査状況

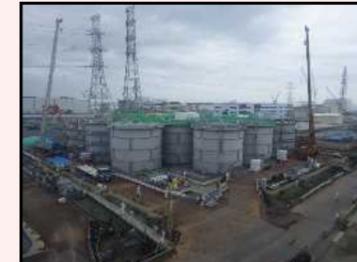
H1東エリア解体開始時の様子

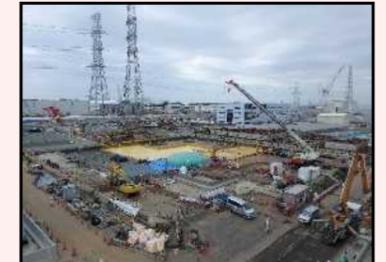
H1東エリア解体後の様子
