福島第一原子力発電所 1号機 建屋カバー解体工事の進捗状況について

2016年9月29日

建屋カバー解体工事の進捗状況

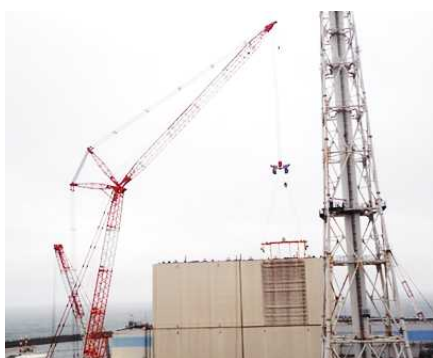
壁パネル吊り上げ前状況

1号機建屋カバー解体工事の作業状況写真（2016年9月13日撮影）

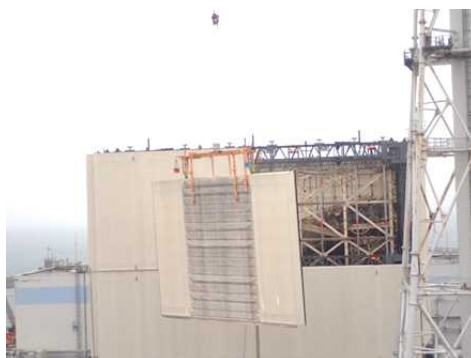
壁パネル吊り下し状況

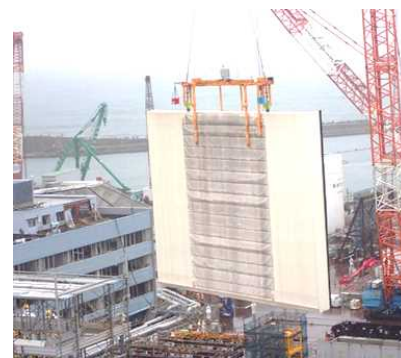
壁パネル吊り下し状況（拡大）
