タービン建屋東側における 地下水及び海水中の放射性物質濃度の状況について

2016年9月29日

東京電力ホールディングス株式会社

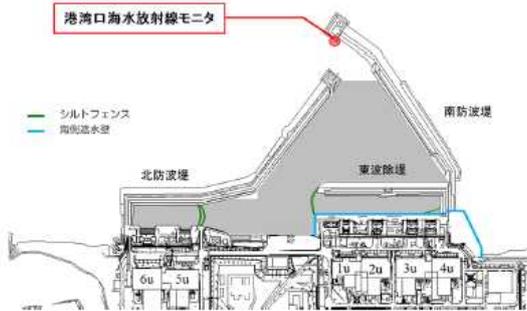
港湾口海水放射線モニタ指示値 (2016年9月19日 ~ 2016年9月25日 分)

日時	全β	Cs134	Cs137
2016/9/25 0:00	ND	0.21	1.83
2016/9/25 1:00	ND	0.22	1.80
2016/9/25 2:00	ND	0.17	1.78
2016/9/25 3:00	ND	0.19	1.80
2016/9/25 4:00	ND	0.19	1.87
2016/9/25 5:00	ND	0.20	2.00
2016/9/25 6:00	ND	0.24	2.04
2016/9/25 7:00	ND	0.20	2.04
2016/9/25 8:00	ND	0.24	1.90
2016/9/25 9:00	ND	0.20	1.96
2016/9/25 10:00	ND	0.21	1.85
2016/9/25 11:00	ND	0.20	1.80
2016/9/25 12:00	ND	0.18	1.71
2016/9/25 13:00	ND	0.19	1.69
2016/9/25 14:00	ND	0.22	1.60
2016/9/25 15:00	ND	0.16	1.67
2016/9/25 16:00	ND	0.17	1.61
2016/9/25 17:00	ND	0.18	1.69
2016/9/25 18:00	ND	0.20	1.76
2016/9/25 19:00	ND	0.18	1.73
2016/9/25 20:00	ND	0.18	1.76
2016/9/25 21:00	ND	0.19	1.62
2016/9/25 22:00	ND	0.17	1.69
2016/9/25 23:00	ND	0.23	1.81
平均値	ND	0.20	1.79

NDは検出限界値未満を表す。

(注) 海水放射線モニタは、荒天により海上が荒れた場合、巻上がった海底砂の影響等により、データが変動する場合があります。
 また、β線モニタについては、ストロンチウム90のモニタリングを目的としていますが、現状ストロンチウム90のみを連続測定する事は難しい為、海水中に存在するβ線を放出する全ての核種を測定しております。
 ストロンチウム90は、これまでの分析結果で1Bq/L以下の低いレベルとなっており、全β放射能の値は、通常天然核種であるカリウム40(十数Bq/L)の影響を受けております。
