港湾の海底土被覆等の状況 魚介類対策実施状況

2016年9月29日

東京電力ホールディングス株式会社

1. 港湾の状況（港湾内海底土被覆工事の進捗）

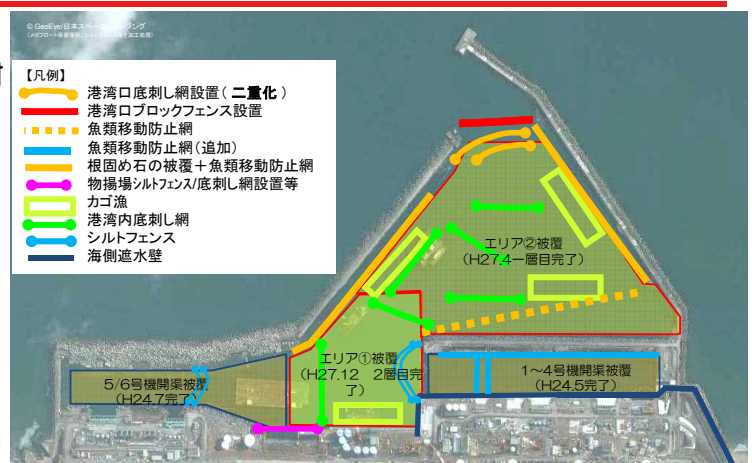
3 - 1. 港湾魚類対策状況 (2016.4月末)

① 港口からの魚出入り抑制のため、次の対策を実施中

- 港湾内の底刺網、かご網の設置
- ブロックフェンス設置
- 港湾口の底刺網の二重化

- ・外網（魚の侵入ブロック）：スズキ網
- ・内網（小魚の捕獲）：カレイ網

- 防波堤沿い：『魚類移動防止網』を設置
- 物揚場前中空三角ブロック周辺：シルトフェンス、底刺し網を設置
- 魚類の汚染抑制：港湾内海底土被覆（1層目完了。耐久性向上のための被覆実施中）

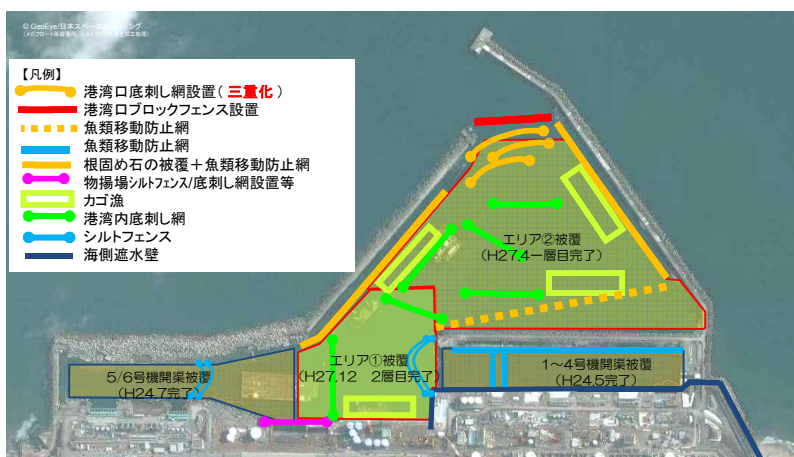
- 港湾内のアイナメ捕獲強化を目的として、港湾内底刺し網の目合いを3.6寸から3寸に変更
←2015年12月より実施。漁獲数は変更前とほとんど変化はなく少ない状況
(海底土被覆工事と刺し網との干渉により、港湾内刺し網を設置できない場合あり)
- 1~4号取水口開渠内の2か所に魚移動防止網を設置
←同開渠内からその外側への魚移動などを防止(2016年1月21日:移動防止網設置完了)
なお、同開渠内に常時設置していたカゴは撤去(3月)
- 港湾内のヒラメ捕獲強化を目的として、港湾口内網の目合いを3.6寸から4.5寸に変更
←2016年4月26日から実施

○港湾口刺し網の三重化(内訳)

- ①外網: 港湾への魚侵入ブロック(スズキ網、網丈: 約4m)
 - ②内網1: 港湾内のヒラメ捕獲強化(カレイ網、網丈約1.5m、目合い4.5寸)
 - ③内網2: 港湾内のアイナメ捕獲強化(カレイ網、網丈約1.5m、目合い3寸)
- ※内網1、2は、海底土被覆工事と干渉する場合には設置できない。

← 港湾口刺し網の三重化: 5月19日から実施

○港湾内魚捕獲強化のため、物揚げ場前付近に刺し網を常設

← 5月30日から実施

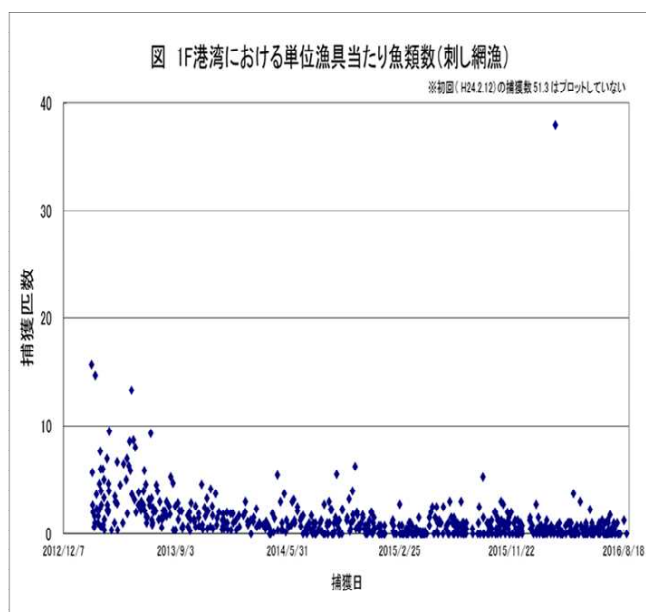
図 1F 港湾における単位漁具当たり魚類数(刺し網漁)
