発電所内のモニタリング状況等について (1～3号機放水路の状況について)

2016年11月24日

東京電力ホールディングス株式会社

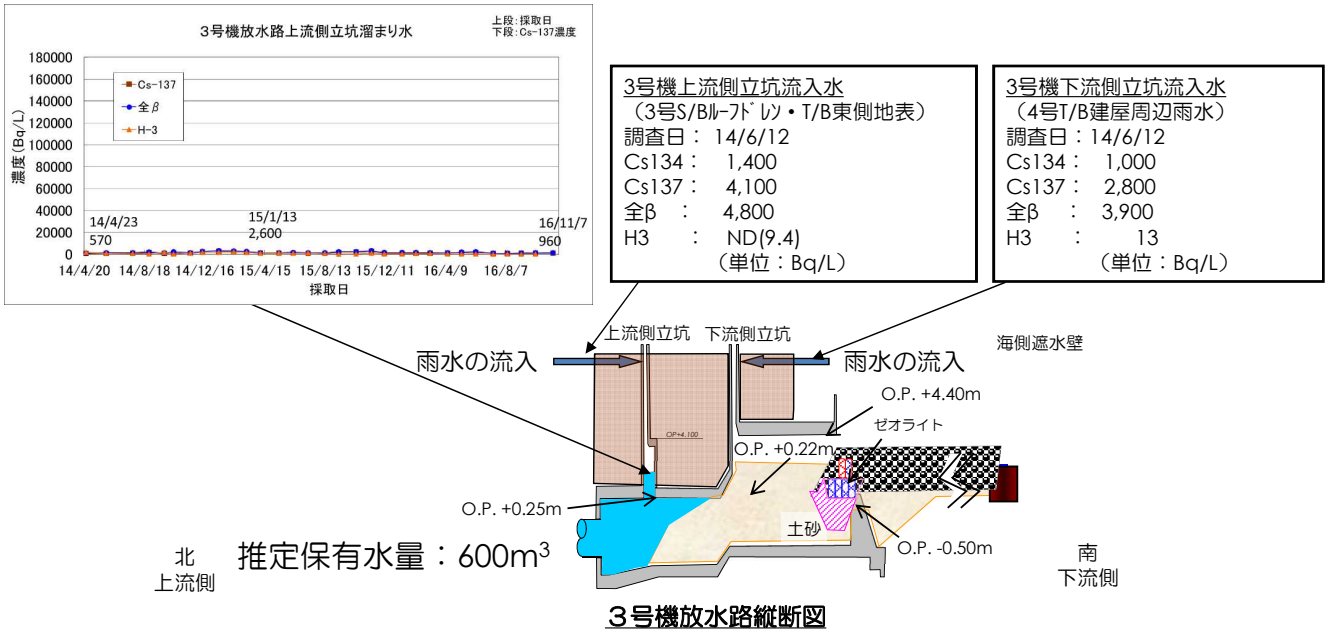
- 3号機放水路 上流側立坑溜まり水のセシウム濃度は、降雨により若干の上下はあるものの、1,000~2,000Bq/L程度で推移。
- 引き続きモニタリングを継続する。
