# 「格納容器内部調査技術の開発」

## ～ 1号機ペデスタル外地下階調査技術の開発 ～

2016年1月28日

技術研究組合 国際廃炉研究開発機構(IRID)  
東京電力(株)

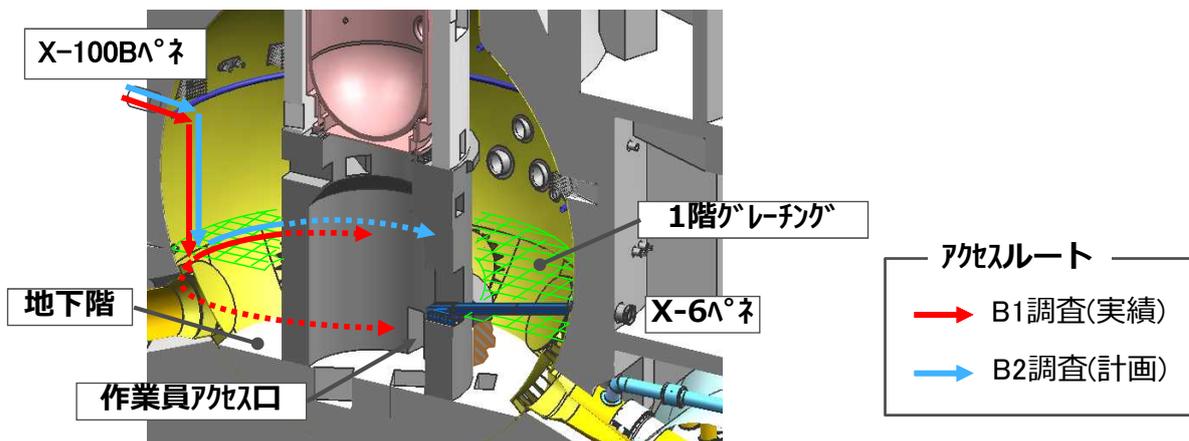
【調査ステップ】

- (1) X-100Bペネからの調査
  - ① PCV内の1階グレーチング上の情報を取得。 : B1
  - ② ペデスタル外側地下階の燃料デブリ広がり状況を確認。 : B2
- (2) ペデスタル外側地下階の更なる状況把握を行う。 : 次調査 (必要に応じて実施)

B1 : ペデスタル外1階グレーチング上調査  
(2015年4月実証済)

B2 : ペデスタル外地下階状況調査

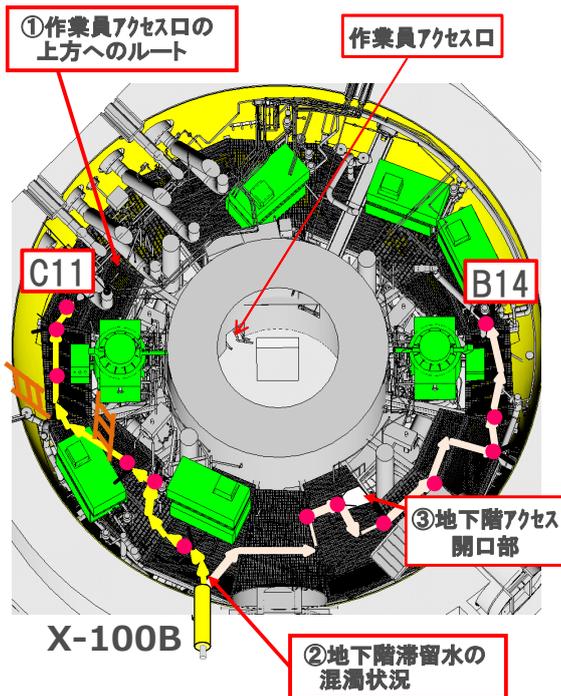
No.	項目	B1で得られた情報	B2調査への活用
①	作業員アクセス口の上方へのルート	・C11から作業員アクセス口上方へ接近できる可能性有り	・1階グレーチング上から作業員アクセス口上方へ接近
②	地下階滞留水の混濁状況	・地下階構造物への接触により、堆積物の拡散で視界が遮られた	・地下階走行時は、視認性確保が困難
③	地下階アクセス開口部	・開口部までのルート上に大きな障害物無し ・開口部周辺に障害物無し	・手摺りや蹴止めの間から、地下階に降下可能であることを確認

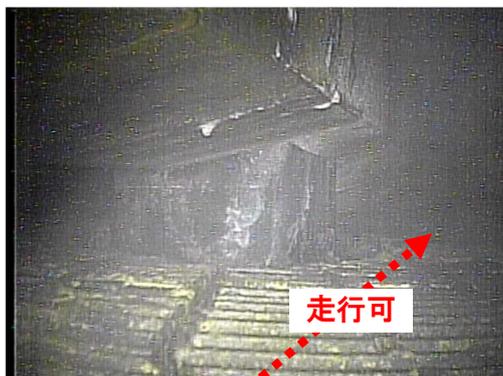
B1調査で取得した画像(C11)

### ■ ① 作業員アクセス口上方へのルート (MS配管付近)

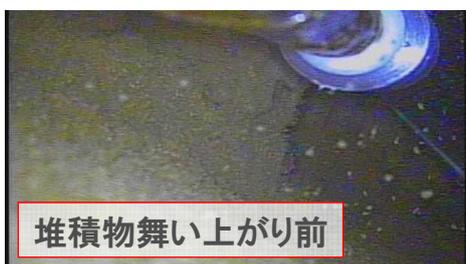
### ■ ② 地下階滞留水の混濁状況 (B1調査後、常設監視計器を再設置した際の画像)

地下階の堆積物に接触した場合、視界不良となり目視・走行が困難

(※2) 地下階堆積物による走行性の低下、視認性の確保の困難性

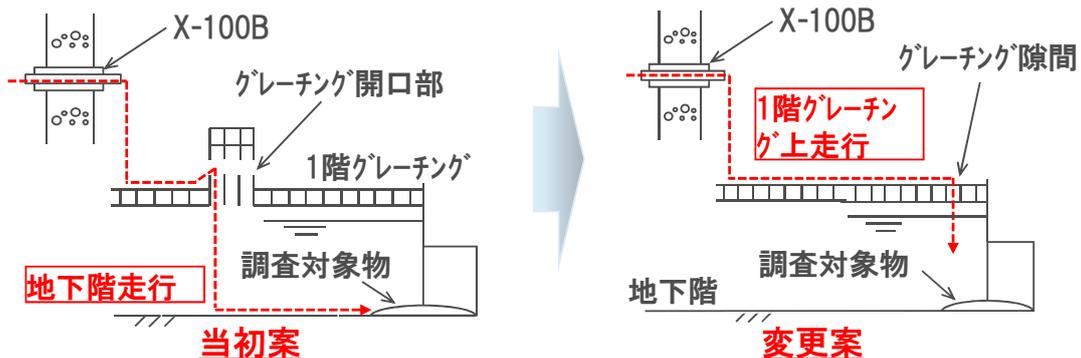
- ・1階グレーチング上を走行し、調査対象位置上部に移動する。

当初は地下階走行を検討していたが、B1調査結果およびB1調査後の常設監視計器再設置時の状況から、1階グレーチング上走行の成立可能性(※1)と地下階走行の課題(※2)が明らかとなったため、**1階グレーチング上を走行する方式に変更する。**

- ・線量計/カメラ等を降下させ測定し、燃料デブリの広がり状況を推定する。

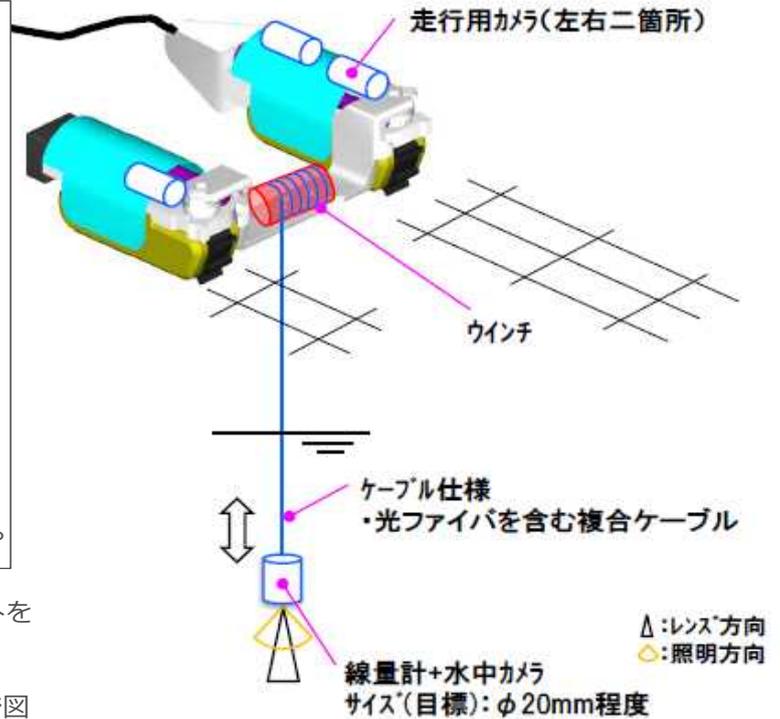
- (1) ベースのロボットは、B1調査で開発した形状変化型ロボットを活用
- (2) グレーチングから線量計/カメラを降下させ調査を実施
- (3) 地下階の目視及び線量率分布から燃料デブリの広がり状況を推定。

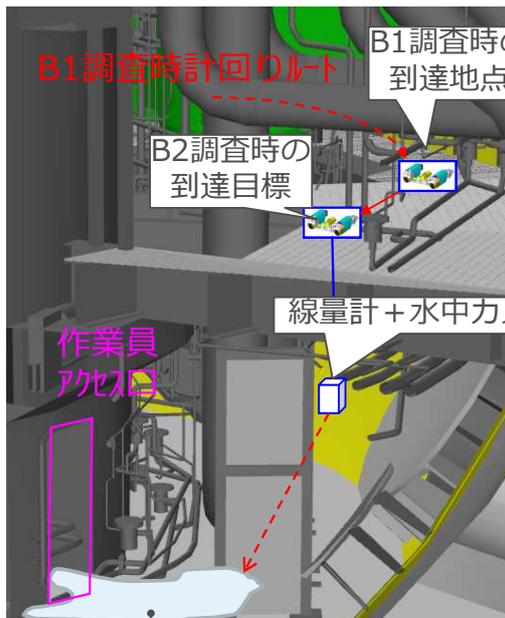
燃料デブリの広がり(イメージ)

作業員アクセス口周辺の調査イメージ
