2号機周辺の路盤整備について

2016年3月31日
東京電力株式会社

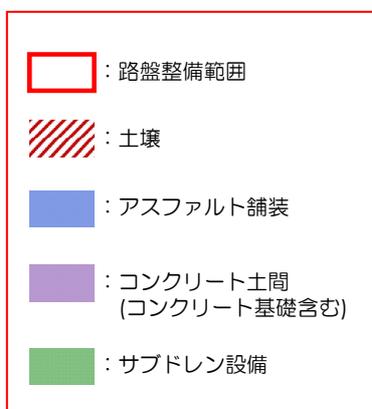
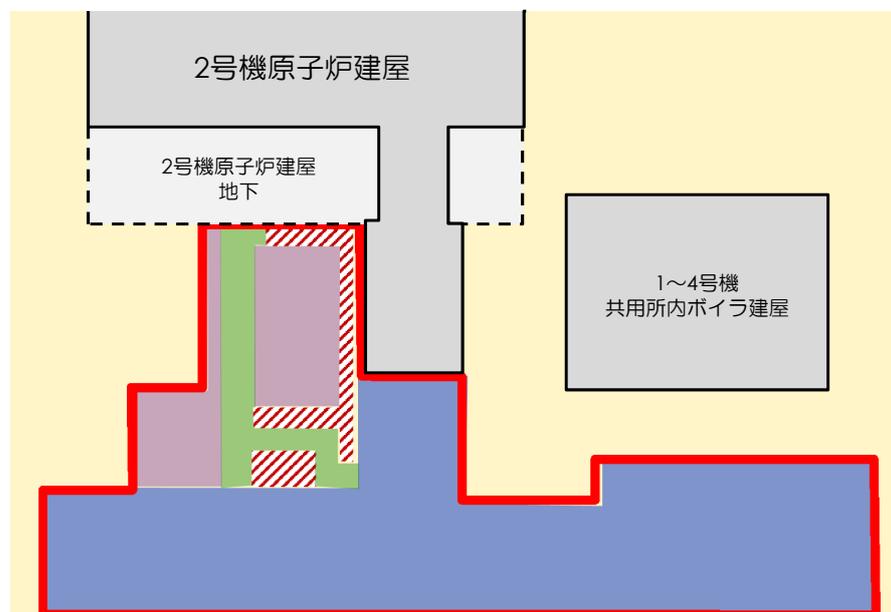
2号機周辺の路盤整備範囲

- 2号機の西側エリアは大型クレーンが走行できるよう路盤を整備する予定。
- 後戻りが無いよう整備前の土壌面やアスファルト舗装面の汚染状況を調査し、地表面の汚染低減対策と併せ、路盤整備を進めている。
- なお、1~4号機周辺の調査や対策については引き続き検討中。

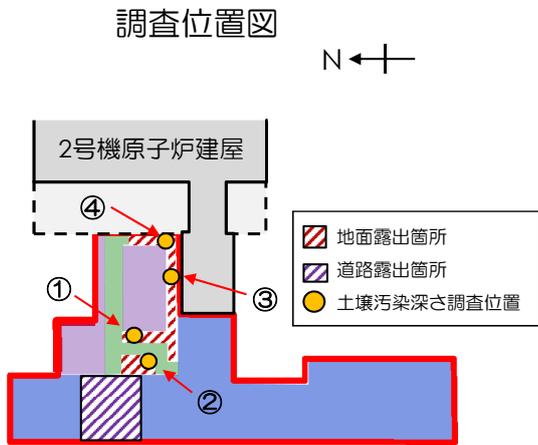
- 路盤整備にあたり、土壌の撤去の可否や深さを判断するため、土壌が露出している箇所で汚染調査を実施。
- 調査方法：地表面から10cmずつ深さ50cmまでハンドオーガで土壌を採取し測定・分析
- 調査結果：②及び④エリアの地表面から10～20cm程度に10～20 μ Sv/hの線量率が確認された。

試料番号	深さ	採取日時	線量率 (μ Sv/h)
①	0-10cm	2016/2/16 10:45	1.8
	10-20cm	2016/2/16 10:50	B.G.
	20-30cm	2016/2/16 10:52	B.G.
	30-40cm	2016/2/16 10:55	B.G.
	40-50cm	2016/2/16 10:58	B.G.
②	0-10cm	2016/2/16 10:20	15
	10-20cm	2016/2/16 10:25	10
	20-30cm	2016/2/16 10:30	B.G.
	30-40cm	2016/2/16 10:35	B.G.
	40-50cm	2016/2/16 10:40	B.G.
③	0-10cm	2016/2/15 11:05	B.G.
	10-20cm	2016/2/15 11:10	B.G.
	20-30cm	2016/2/15 11:15	B.G.
	30-40cm	2016/2/15 11:20	B.G.
	40-50cm	埋設物(コンクリート)により採取不可能	
④	0-10cm	2016/2/15 10:35	20
	10-20cm	2016/2/15 10:40	3.5
	20-30cm	2016/2/15 10:45	B.G.
	30-40cm	2016/2/15 10:50	B.G.
	40-50cm	2016/2/15 10:55	B.G.

●土壌部は、調査結果から10～20 $\mu\text{Sv/h}$ の表面線量が確認された、表層10～20cmの土壌を撤去する

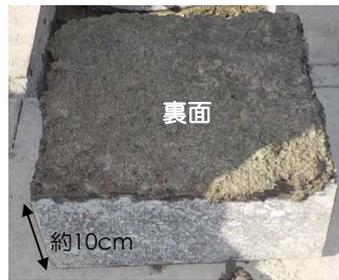
切り出したアスファルト

- 調査方法：アスファルトカッターで30cm角の路面を切り出し、低線量エリアで表面、裏面、裏面の碎石の線量率を測定した。
- 調査結果：表面で6 μ Sv/hの線量率が確認され、裏面や碎石では汚染が確認されなかった。
- なお、今回の路盤整備対象エリアの既存地上面は土壌、アスファルト舗装、コンクリート土間等が存在。コンクリート土間等の汚染はアスファルト舗装の汚染調査で代表できると判断した。

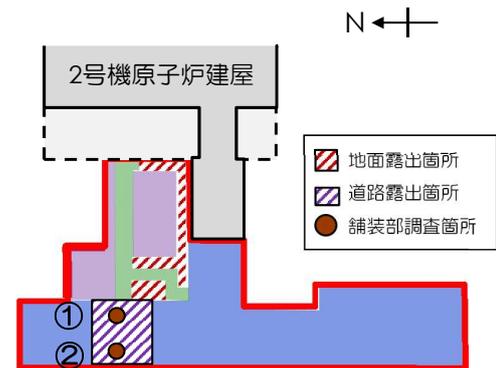
調査位置図

線量率 (μ Sv/h)	
	① (東側)	② (西側)
表面(道路面)	6.0	2.8
アスファルト裏面	B.G.	B.G.
アスファルト下碎石	B.G.	B.G.

測定日: 2016年2月19日
 測定器: 電離箱サーベイメータ
 B.G.: 1.5 μ Sv/h

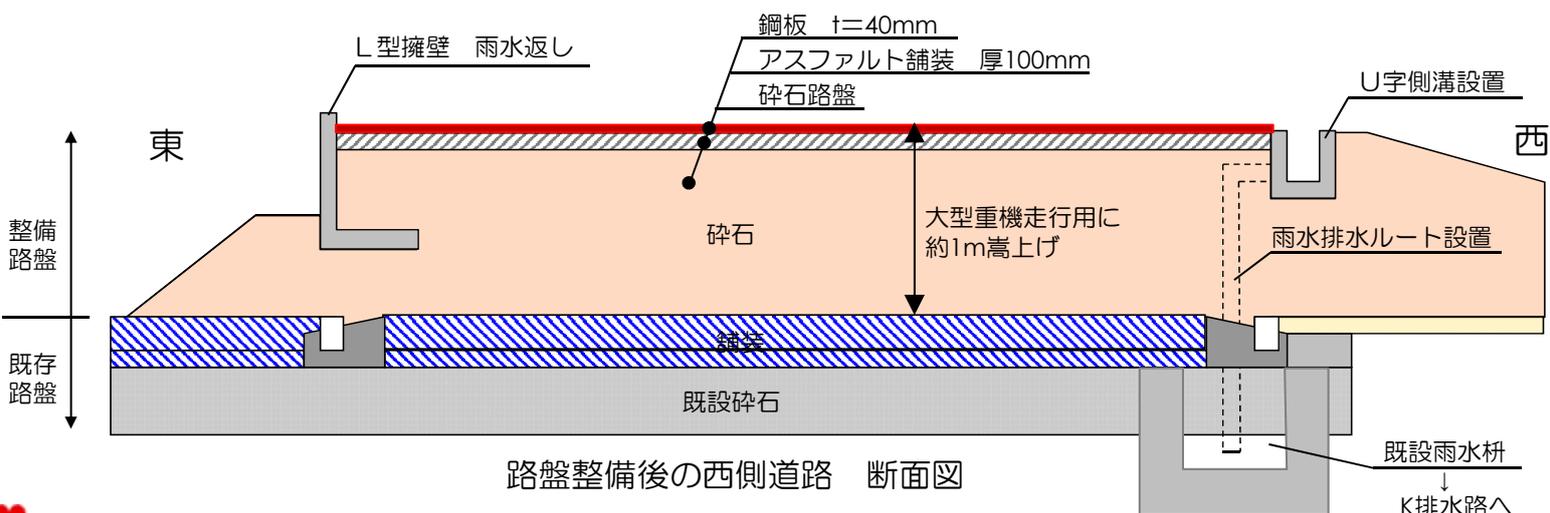
路盤の仕様

■大型重機の走行のため1、3号機周辺と同様に「砕石+鋼板」で路盤を補強する

■上記に加え、雨水の汚染防止策として次を追加する

① 表層にアスファルト舗装を設置し雨水の浸透を防止する

② 道路西側に、L型擁壁（雨水返し）、U字側溝を設置しK排水路へ導水する

➢路盤の仕様：砕石+アスファルト舗装+鋼板敷+L型擁壁(雨水返し)+U字側溝
