福島第一原子力発電所 1号機 建屋カバー解体工事の進捗状況について

東京電力ホールディングス株式会社

2016.04.28

建屋カバー解体工事の進捗状況

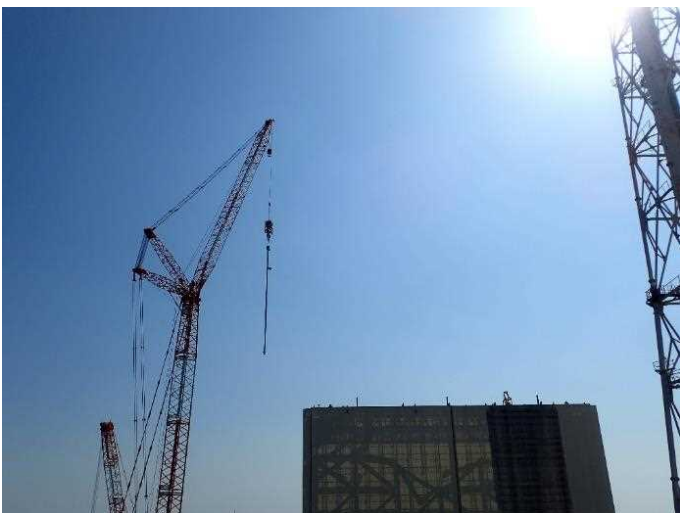
ノズルユニット吊り上げ状況

- 建屋カバー解体工事は、2月4日より、散水設備（散水ノズルまでの配管設備等）工事を開始し、4月6日よりオペレーティングフロア上に設置する散水設備のノズルユニット設置を開始
- 4月25日現在、ノズルユニット13体設置の内、11体（東面5体、西面6体）設置済
- その間、作業に伴うダストモニタ・モニタリングポストに有意な変動、警報発報はなし

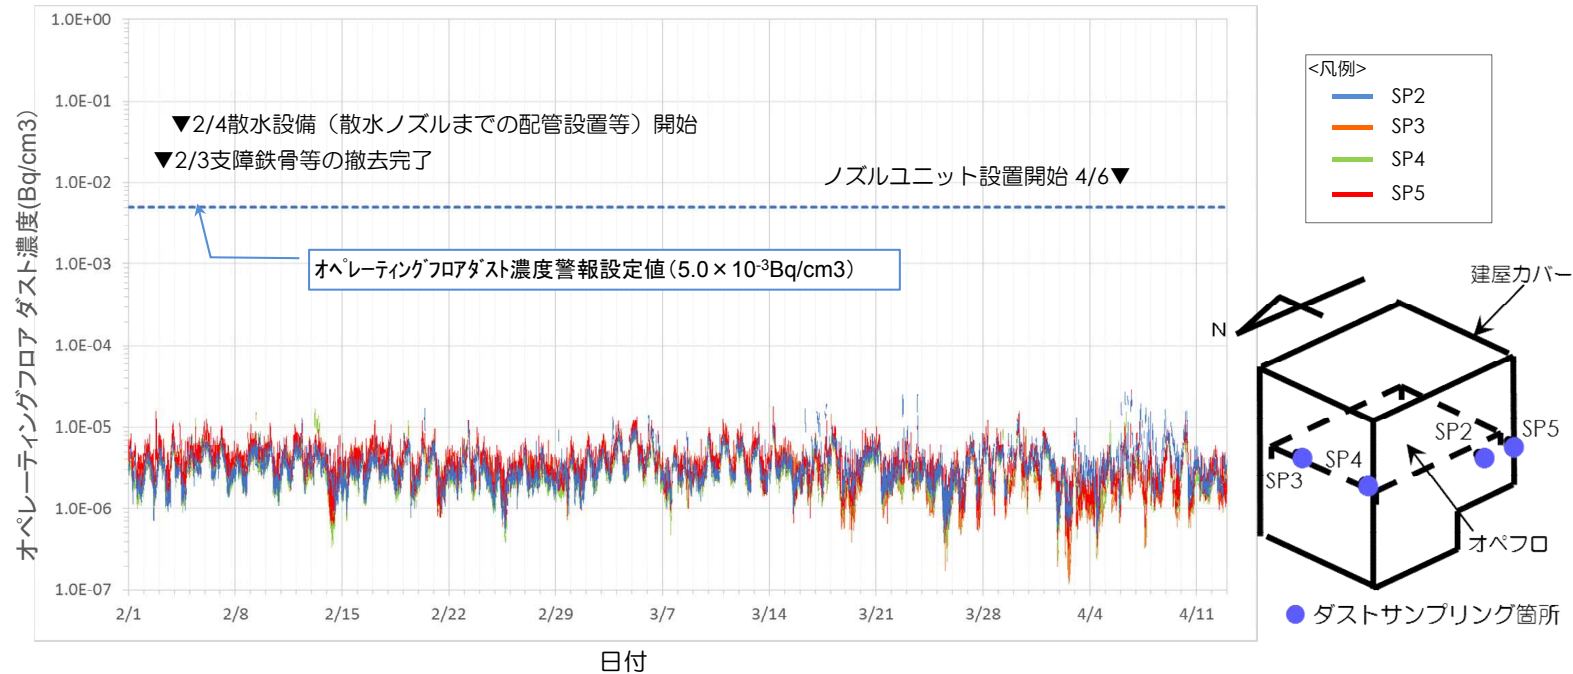
- オペレーティングフロアの各測定箇所における、2016年2月1日～2016年4月12日までの「空气中的放射性物質濃度」を以下のグラフに示す
- 各作業における空气中的放射性物質濃度
 - オペレーティングフロアダスト濃度警報設定値* ($5.0 \times 10^{-3} \text{Bq/cm}^3$) に比べ低い値で推移した

* 敷地境界モニタリングポスト近傍のダストモニタ警報値より設定した公衆被ばくに影響を与えないように設定した値

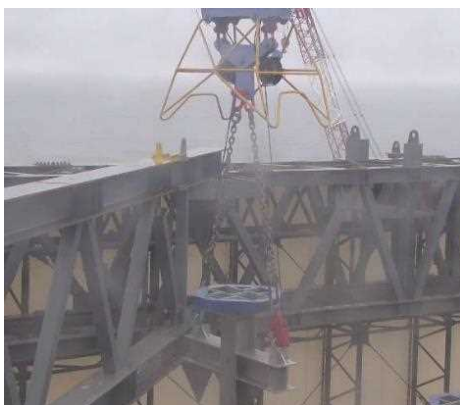
吊り上げ状況（東面）

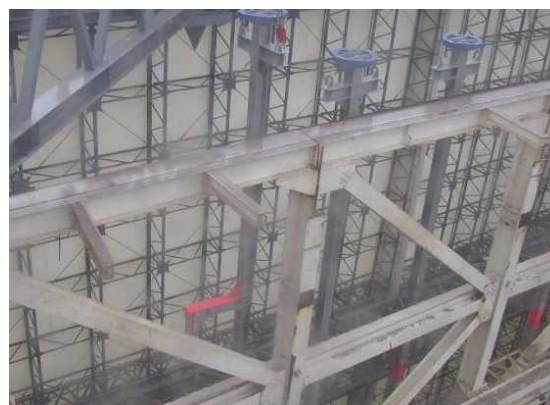
設置状況（東面）

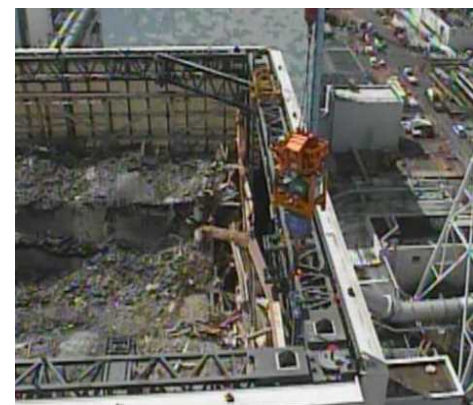
吊り上げ状況（西面）

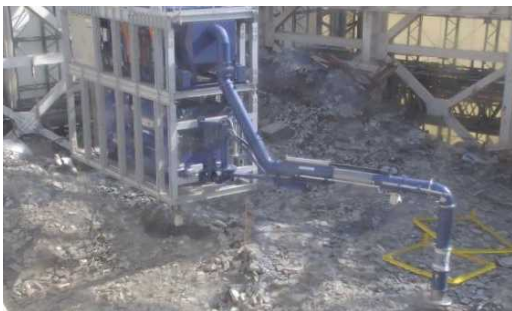
©Tokyo Electric Power Comp. 小ガレキ吸引装置 rved.

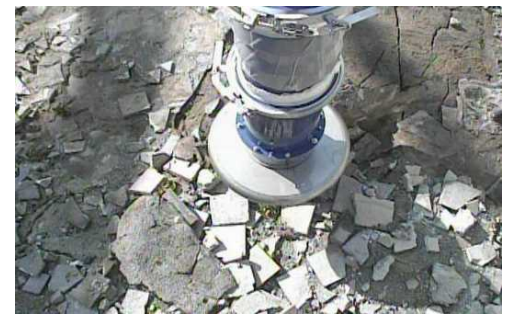
目的外使用・無断複製・転載・開示禁止 東京電力ホールディング 小ガレキ吸引作業中

■ なお、ガレキ状況の先行調査（P7）で、調査範囲の小ガレキ吸引作業を行ったが、その間、ダストモニタ・モニタリングポストに有意な変動はなかった

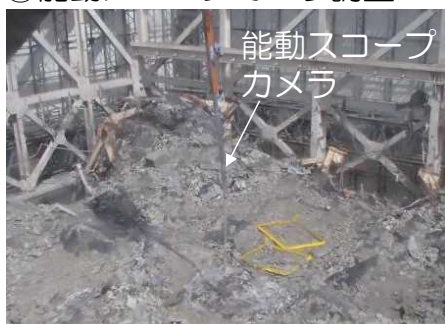
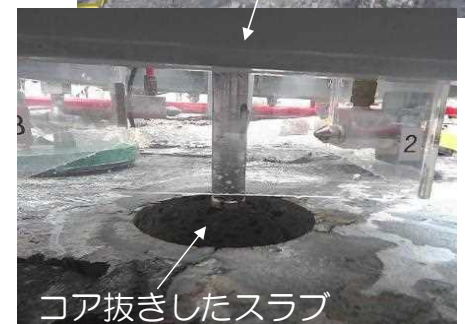
④能動スコープカメラ調査

- 3/28～4/7にかけ、崩落屋根下のガレキ状況調査のために準備した、調査手法・調査装置が適用できるかを実機で確認
- コア抜きしたスラブに能動スコープカメラを挿入し崩落屋根下のガレキ状況を確認
- 現在、調査結果の精査中であり、精査後、本格調査の検討を進める
