## 「廃炉」の主な作業項目と作業ステップ

～4号機使用済燃料プールからの燃料取り出しが完了しました。1～3号機の燃料取り出し、燃料デブリ(注1)取り出しの開始に向け順次作業を進めています～

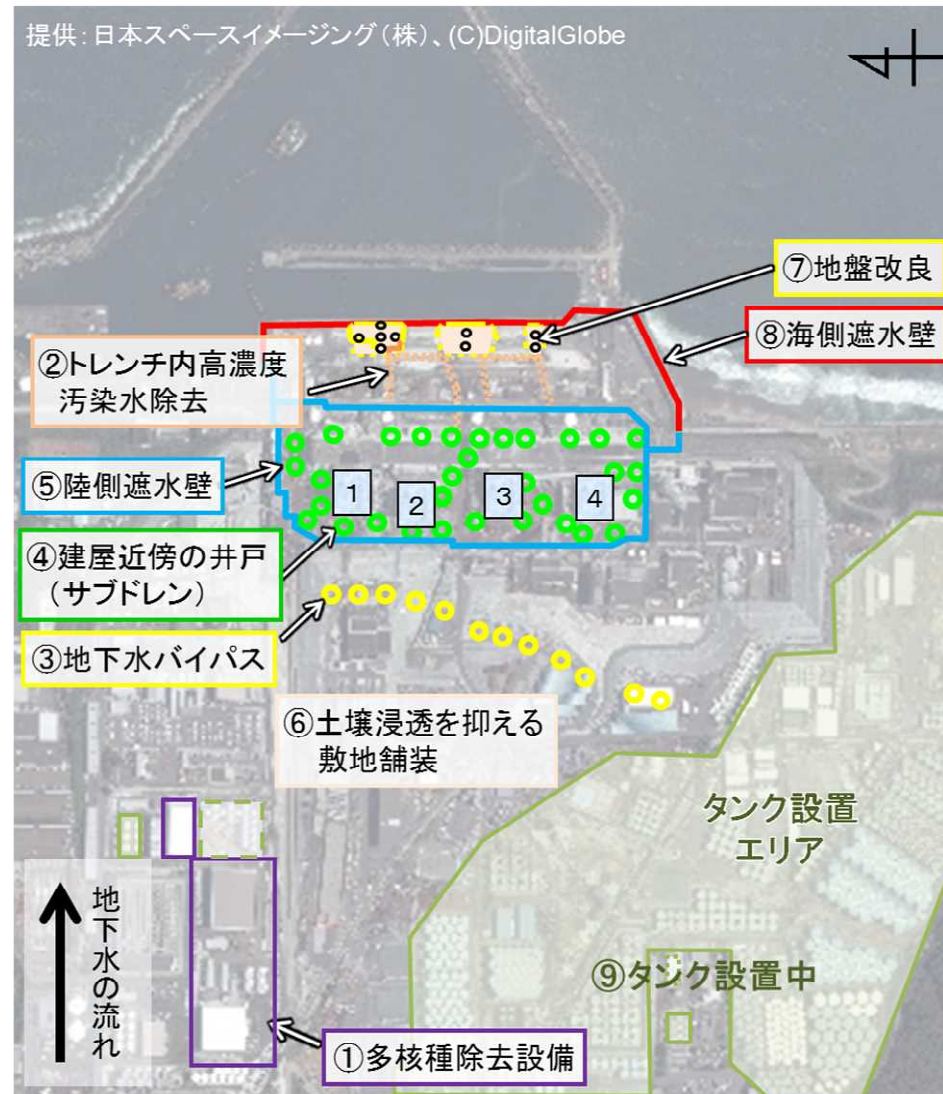
## 「汚染水対策」の3つの基本方針と主な作業項目

～汚染水対策は、下記の3つの基本方針に基づき進めています～

### 方針1. 汚染源を取り除く

- ①多核種除去設備等による汚染水浄化
- ②トレンチ(注3)内の汚染水除去  
(注3) 配管などが入った地下トンネル。

### 方針2. 汚染源に水を近づけない

- ③地下水バイパスによる地下水汲み上げ
- ④建屋近傍の井戸での地下水汲み上げ
- ⑤凍土方式の陸側遮水壁の設置
- ⑥雨水の土壌浸透を抑える敷地舗装

### 方針3. 汚染水を漏らさない

- ⑦水ガラスによる地盤改良
- ⑧海側遮水壁の設置
- ⑨タンクの増設(溶接型へのリプレイス等)

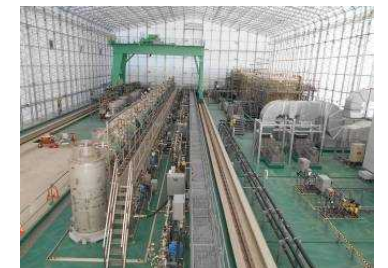
(高性能多核種除去設備)

- ・タンク内の汚染水から放射性物質を除去しリスクを低減させます。
- ・多核種除去設備に加え、東京電力による多核種除去設備の増設(2014年9月から処理開始)、国の補助事業としての高性能多核種除去設備の設置(2014年10月から処理開始)により、汚染水(RO濃縮塩水)の処理を2015年5月に完了しました。
- ・多核種除去設備以外で処理したストロンチウム処理水について、多核種除去設備での処理を進めています。

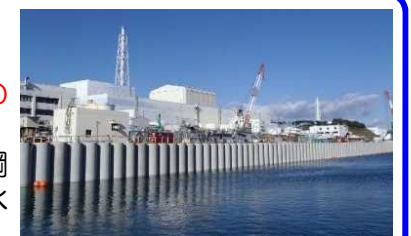
(海側遮水壁)

- ・1～4号機海側に遮水壁を設置し、汚染された地下水の海洋流出を防ぎます。
- ・遮水壁を構成する鋼管矢板の打設が2015年9月に、鋼管矢板の継手処理が2015年10月に完了し、海側遮水壁の閉合作業が終わりました。
