## 「廃炉」の主な作業項目と作業ステップ

～4号機使用済燃料プールからの燃料取り出しが完了しました。1～3号機の燃料取り出し、燃料デブリ(注1)取り出しの開始に向け順次作業を進めています～

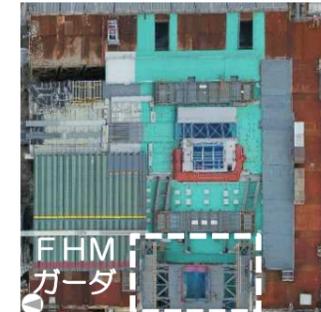
3号機燃料取り出し用カバー設置状況  
FHMガーダ鉄骨部材設置状況(2017/3/13)

3号機の使用済燃料プールからの燃料取り出しに向け、燃料取り出し用カバーの設置作業を進めています。

原子炉建屋オペレーティングフロアの線量低減対策として、2016年6月に除染作業、2016年12月に遮へい体設置が完了しました。2017年1月より、燃料取り出し用カバーの設置作業を開始しました。

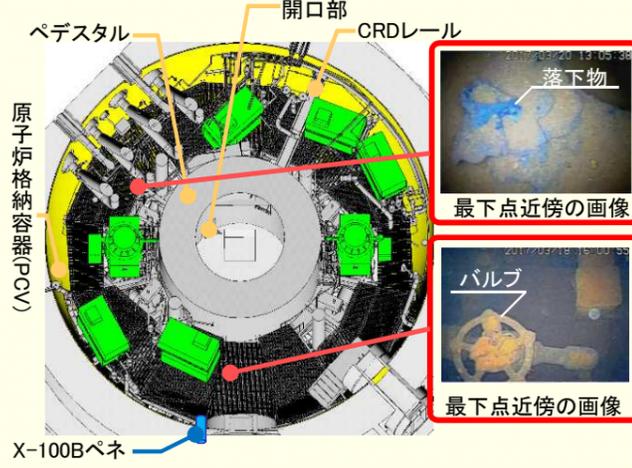
<1号機PCV内部調査の状況>

2015年4月に実施した、1階グレーチング上の調査結果を踏まえ、ペDESTAL<sup>※</sup>外地下階へのデブリの広がり状況を調査するため、3/18～22に自走式調査装置を用いた調査を実施しました。1階グレーチングからカメラ等を吊り下ろし、ペDESTAL開口部近くのPCV底部の状況を初めて撮影することが出来ました。また、底部に近くほど線量が上昇する傾向を確認しました。なお、グレーチング上の線量・構造物の状況は2015年4月の調査時と大きな変化はありませんでした。得られた画像データと線量データを元に、PCV内部の状況を継続検討していきます。

- 原子炉格納容器内(ペDESTル外地下階)の燃料デブリの状況把握のため、1号機原子炉格納容器内に自走式調査装置を投入し調査を実施(3/18～22)。
- ペDESTル開口部近くのPCV底部の状況を初めて撮影。また、底部に近づくほど線量が上昇する傾向を確認。なお、グレーチング上の線量・構造物の状況は2015年4月の調査時と大きな変化はない。得られた画像データと線量データを元に、PCV床面の状況を継続検討する。

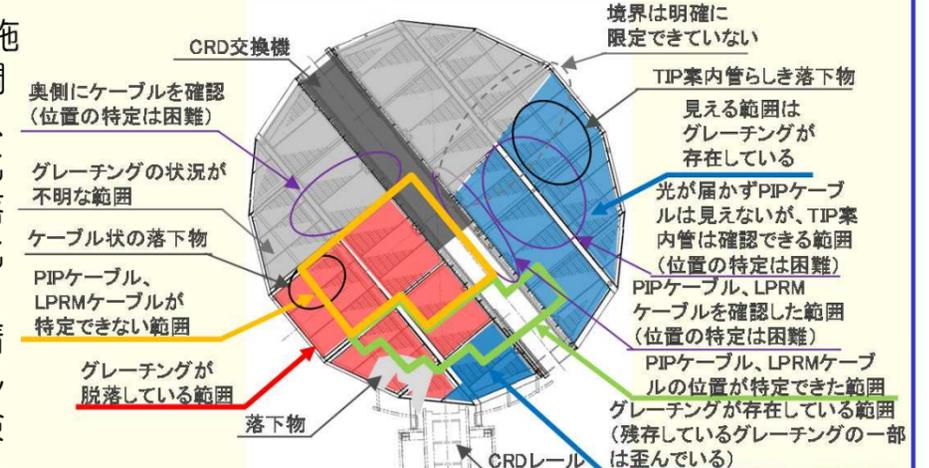
<2号機ペDESTAL内確認結果>

1/26～2/16に実施した2号機PCV内部調査にて取得したペDESTAL内の画像を鮮明化し、グレーチング脱落等の損傷状態が明確化できました。画像から得られた情報を元に、ペDESTAL内の状況を継続して検討していきます。

- 1/26～2/16に実施した原子炉格納容器内の調査のうち、ペDESTル内事前確認装置(テレスコピック式)にて取得したペDESTル内の画像の処理を実施し、新たにグレーチング脱落の範囲及びCRDハウジングにあるPIPケーブル等の損傷状態が明確化できた。画像から得られた情報を元に、ペDESTル内の状況を継続して検討していく。

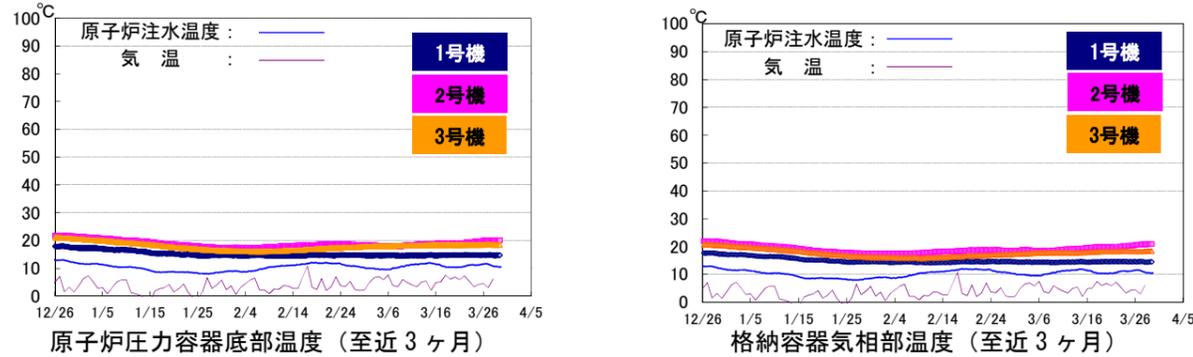
注水冷却を継続することにより、原子炉圧力容器底部温度、格納容器気相部温度は、号機や温度計の位置によって異なるものの、至近1ヶ月において、約15～25度で推移。

※トレンドグラフは複数点計測している温度データの内、一部のデータを例示

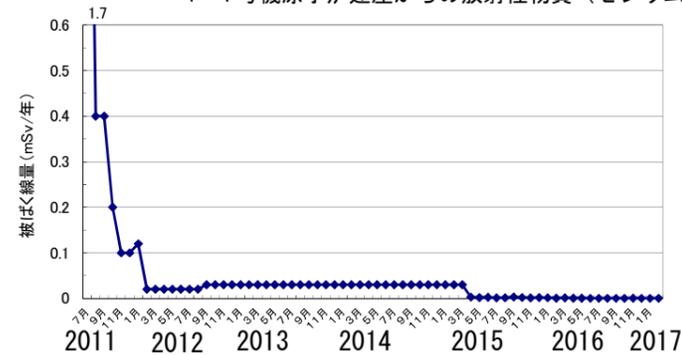
1～4号機原子炉建屋からの放射性物質（セシウム）による敷地境界における年間被ばく線量評価（参考）

2017年2月において、1～4号機原子炉建屋から新たに放出される放射性物質による、敷地境界における空气中放射性物質濃度は、Cs-134 約  $3.8 \times 10^{-12}$  ベクレル/cm<sup>3</sup> 及び Cs-137 約  $1.7 \times 10^{-11}$  ベクレル/cm<sup>3</sup> と評価。放出された放射性物質による敷地境界上の被ばく線量は 0.00034mSv/年未満と評価。

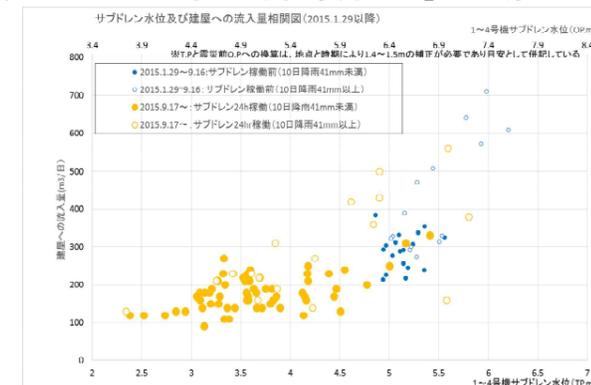
図1：建屋への地下水・雨水等流入量と1～4号機サブドレン水位の相関

- 建屋へ流れ込む地下水の量を減らすため、建屋周辺の井戸（サブドレン）からの地下水の汲み上げを 2015/9/3 より開始。汲み上げた地下水は専用の設備により浄化し、2015/9/14 より排水を開始。2017/3/28 までに 297,660m<sup>3</sup> を排水。浄化した地下水は水質が運用目標未満であることを東京電力及び第三者機関にて確認した上で排水。
- 海側遮水壁の閉合以降、地下水ドレンポンド水位が上昇したことから 2015/11/5 より汲み上げを開始。2017/3/28 までに約 122,900m<sup>3</sup> を汲み上げ。地下水ドレンからタービン建屋へ約 10m<sup>3</sup>/日移送（2016/2/16～2017/3/22 の平均）。
- サブドレン他強化対策として、サブドレンピット～中継タンク間で共有されている配管をピット毎に単独化する工事が 3/1 に完了し、運用開始。サブドレン他浄化設備の処理能力を向上する目的で、浄化設備の 2 系列化工事を実施中（2/10 実施計画認可）。集水タンク、一時貯水タンクの増設に向けエリア整備・地盤改良中。
- 「建屋への地下水・雨水等流入量」と 1～4 号機建屋周辺のサブドレンの平均水位と相関が高い。
- 特に、2017 年 1 月以降は、降雨が少ない時期であることに加え、サブドレンの対策工事・陸側遮水壁（山側）の未凍結箇所閉合の進展などの影響を受けてサブドレンの平均水位が低下しており、それに伴い「建屋への地下水・雨水等流入量」も減少している。

- 建屋流入量（建屋への地下水・雨水等流入量）は、不確実性を含む評価であるが各低減対策の着実な実施により、対策実施前の 400m<sup>3</sup>/日程度から至近の平均では 120m<sup>3</sup>/日程度（2017年3月の平均値）まで低減しており、前回の中長期ロードマップ改訂時に目標としていた水準に概ね到達している。
- 今後、建屋内外水位の更なる段階的な低下や陸側遮水壁の閉合の進展等により汚染水の発生抑制を図り、建屋滞留水処理を確実に進めていく。

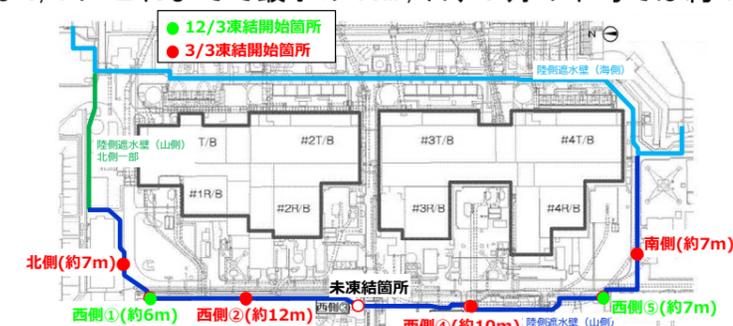
図2：陸側遮水壁（山側）の一部閉合箇所

- 陸側遮水壁（山側）は、未凍結 7 箇所を段階的に凍結閉合しているところ。うち 2 箇所は 12/3 に凍結を開始。3/3 より、残りの 5 箇所のうち 4 箇所の凍結を開始。これにより、未凍結箇所は 1 箇所となった。
- 4m 盤の汲み上げ量は 3/6 にこれまでで最小の 85m<sup>3</sup>/日、3 月の平均では約 118m<sup>3</sup>/日となった。

陸側遮水壁（山側）は、未凍結箇所を段階的に凍結閉鎖しており、3/3に4箇所の凍結を開始しています。これにより、未凍結箇所は1箇所となりました。また、4m盤の汲み上げ量は、3/6にこれまでで最小の85m<sup>3</sup>/日、3月の平均では約118m<sup>3</sup>/日となりました。

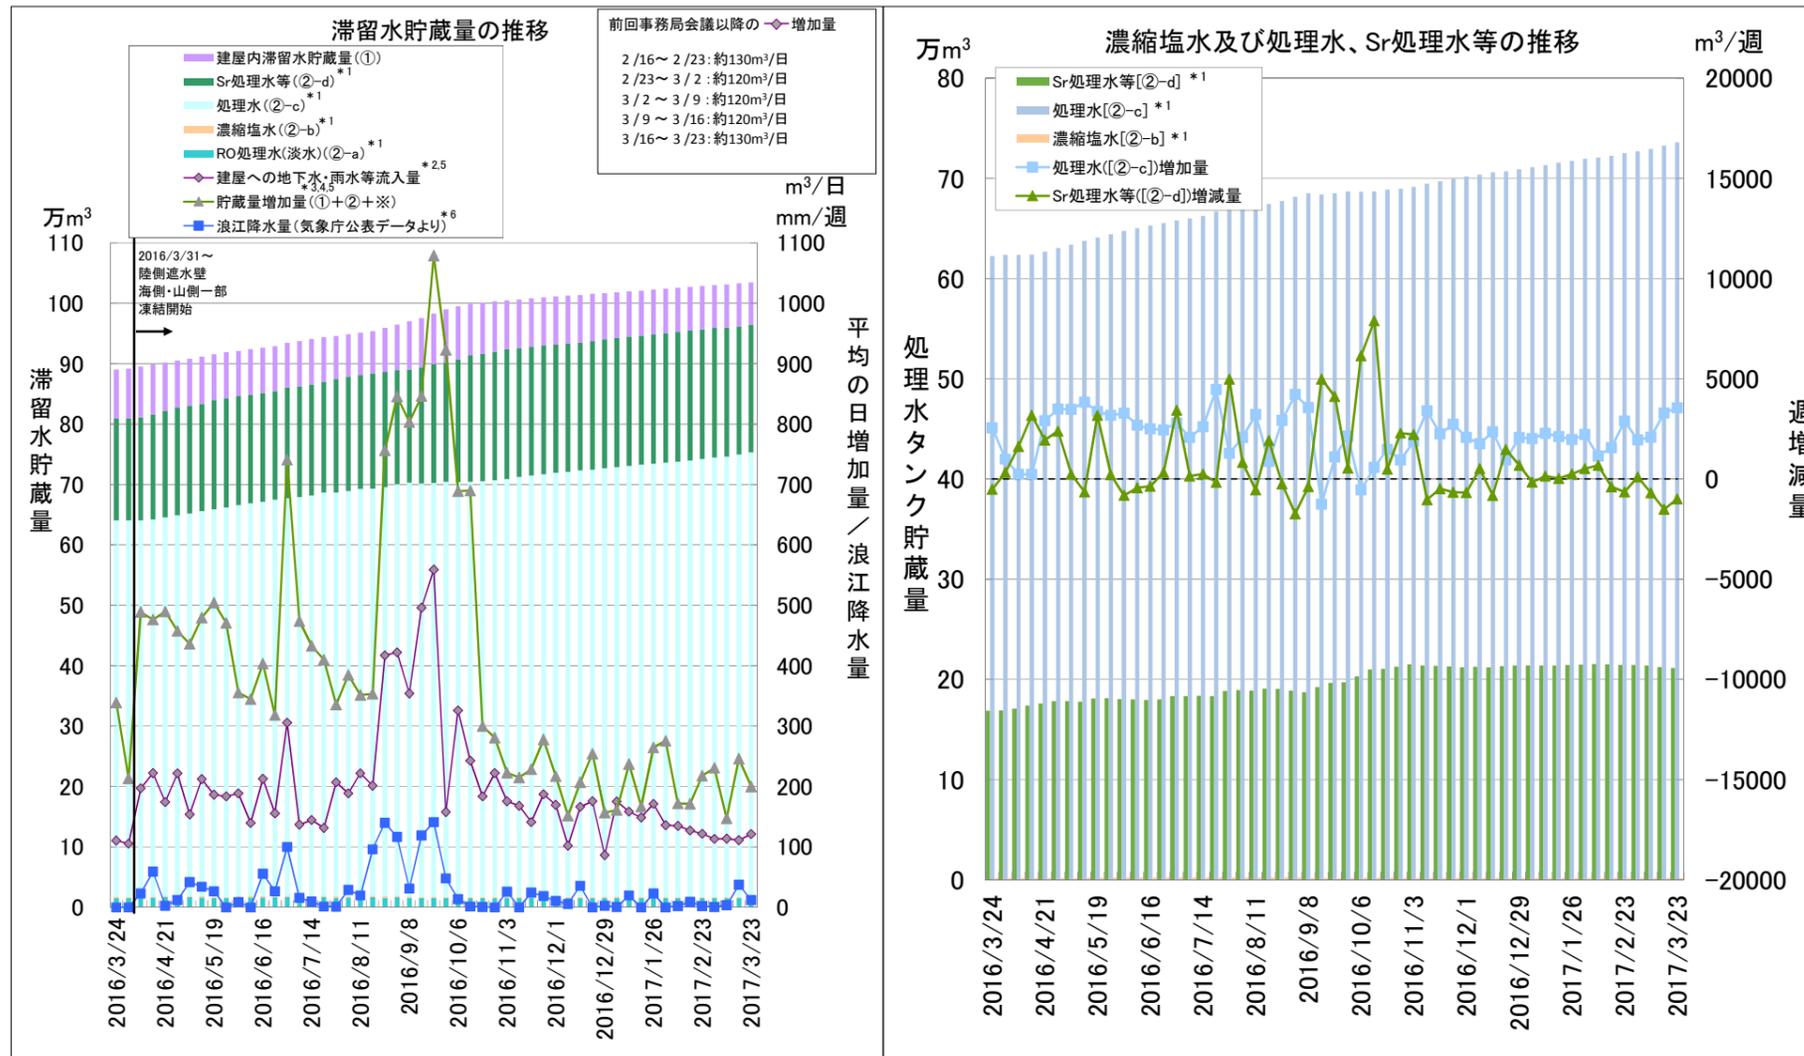
図3：滞留水の貯蔵状況

\*1：水位計 0%以上の水量  
 \*2：2015/9/10 より集計方法を変更  
 （建屋・タンク貯蔵量の増加量からの評価  
 →建屋貯蔵量の増減量からの評価）  
 「建屋への地下水・雨水等流入量」＝  
 「建屋保有水増減量」＋「建屋からタンクへの移送量」  
 －「建屋への移送量（原子炉注水量、ウェルポイント等からの移送量）」  
 \*3：2015/4/23 より集計方法を変更  
 （貯蔵量増加量（①＋②）→（①＋②＋※））  
 \*4：2016/2/4, 2017/1/19 濃縮塩水の残水量再評価により  
 水量見直しを行ったため補正  
 \*5：「建屋への地下水・雨水等流入量」、「貯蔵量増加量」の  
 評価に用いている「建屋保有水増減量」は建屋水位計から  
 算出しており、下記評価期間において建屋水位計の校正  
 を実施したため、当該期間の「建屋への地下水・雨水  
 等流入量」、「貯蔵量増加量」は想定される値より少なく  
 評価されている。  
 （2016/3/10～3/17：プロセス主建屋、2016/3/17～3/24：高  
 温焼却炉建屋、2016/9/22～9/29：3号機タービン建屋）  
 \*6：降水量は浪江地点（気象庁）を用いているが、  
 欠測があったことから、富岡地点（気象庁）を代用  
 （2016/4/14～4/21）

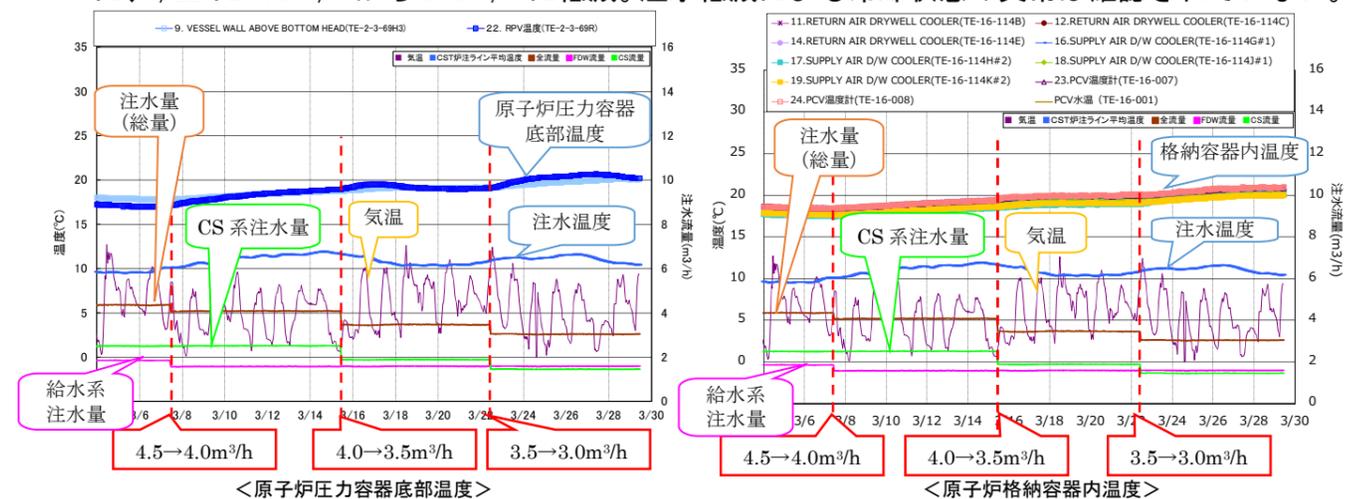
- 2号機の原子炉注水量について、3/7より4.5m<sup>3</sup>/hから4.0m<sup>3</sup>/hに、3/15に4.0m<sup>3</sup>/hから3.5m<sup>3</sup>/hに、3/22に3.5m<sup>3</sup>/hから3.0m<sup>3</sup>/hに低減。注水低減による冷却状態の異常は確認されていない。

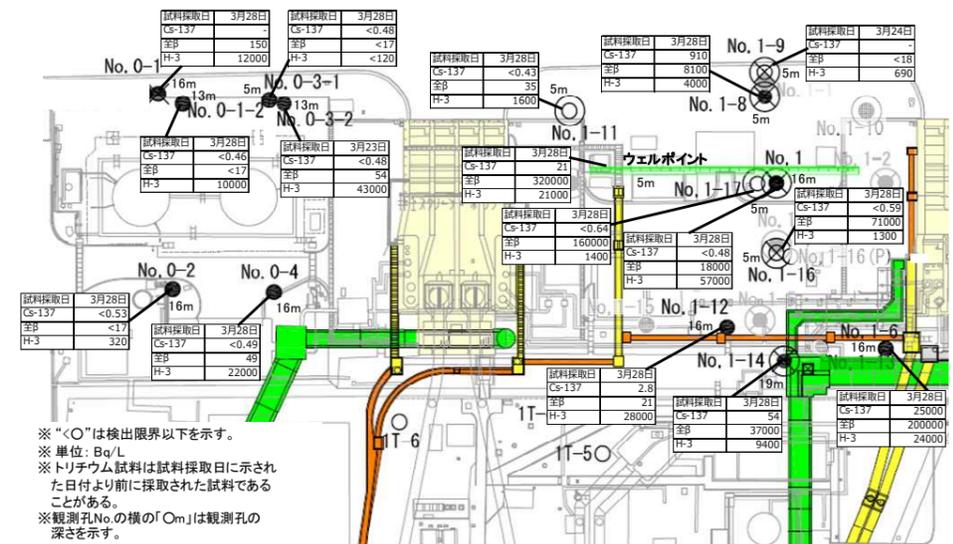
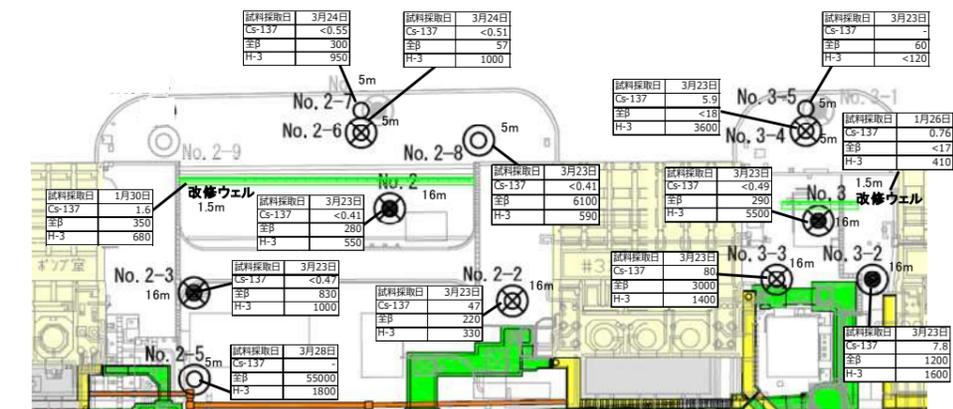
図5: タービン建屋東側の地下水濃度

- ・1号機取水口北側護岸付近において、地下水観測孔 No. 0-1 のトリチウム濃度は2016年10月より緩やかな上昇傾向にあり、現在13,000Bq/L程度で横ばい傾向。
- ・1、2号機取水口間護岸付近において、地下水観測孔 No. 1-6 の全β濃度は2016年7月より低下が見られていたが、2016年10月中旬より横ばい傾向にあり、20万Bq/L程度で推移、トリチウム濃度について2016年11月より6,000Bq/L程度から60,000Bq/L程度まで上昇したが、現在20,000Bq/L程度。地下水観測孔 No. 1-8 のトリチウム濃度は、2016年11月より2,000Bq/L程度から上昇し、現在4,000Bq/L程度。地下水観測孔 No. 1-9 のトリチウム濃度は、2016年12月より200Bq/L程度から1,000Bq/L程度まで上昇したが、現在700Bq/L程度。地下水観測孔 No. 1-16 の全β濃度は2016年8月以降6,000Bq/Lまで低下した後に10万Bq/L程度まで上昇していたが、2016年10月中旬から低下傾向にあり、現在60,000Bq/L程度。地下水観測孔 No. 1-17 のトリチウム濃度は2016年3月以降40,000Bq/Lから低下、上昇を繰り返し、2016年11月中旬から低下傾向にあったが、現在は低下前より若干高い1,400Bq/L程度。2013/8/15より地下水汲み上げを継続（1、2号機取水口間ウエルポイント:2013/8/15～2015/10/13、10/24～、改修ウエル:2015/10/14～23）。

- ・2、3号機取水口間護岸付近において、地下水観測孔 No. 2-3 のトリチウム濃度は4,000Bq/L程度で推移し2016年11月より低下していたが、現在横ばい傾向にあり1,000Bq/L程度で推移。地下水観測孔 No. 2-5 の全β濃度は2015年11月以降50万Bq/Lまで上昇した後、2016年1月以降から低下し、2016年10月中旬より上昇傾向にあったが、現在60,000Bq/L程度で横ばい傾向。トリチウム濃度は500Bq/L程度で推移していたが、2016年11月以降から上昇傾向にあり、現在1,800Bq/L程度。2013/12/18より地下水汲み上げを継続（2、3号機取水口間ウエルポイント:2013/12/18～2015/10/13、改修ウエル:2015/10/14～）。

- ・3、4号機取水口間護岸付近において、地下水観測孔 No. 3-2 のトリチウム濃度と全β濃度が2016年9月より上昇が見られていたが、10月末のトリチウム濃度3,000Bq/L、全β濃度3,500Bq/Lをピークに緩やかな低下傾向にあり、現在はそれぞれが上昇前より若干高い1,500Bq/L程度。地下水観測孔 No. 3-3 のトリチウム濃度は2016年9月より上昇が見られていたが、11月始めの2,500Bq/Lをピークに緩やかな低下傾向にあり、現在は上昇前より若干高い1,500Bq/L程度。地下水観測孔 No. 3-4 のトリチウム濃度は2016年9月より低下が見られていたが、10月末の2,500Bq/Lから緩やかな上昇傾向にあり、現在は低下前と同程度の4,000Bq/L程度。地下水観測孔 No. 3-5 の全β濃度は2016年10月より低下傾向にあり30Bq/L程度まで低下し、2017年2月より90Bq/L程度まで上昇していたが、現在60Bq/L程度。2015/4/1より地下水汲み上げを継続（3、4号機取水口間ウエルポイント:2015/4/1～9/16、改修ウエル:2015/9/17～）。

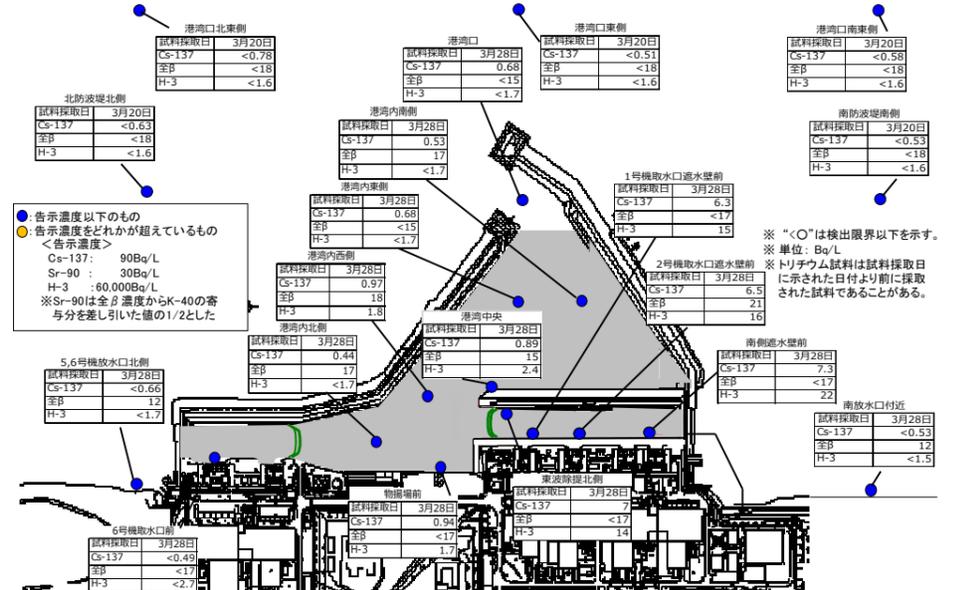
図6: 港湾周辺の海水濃度

- ・1～4号機取水口エリアの海水放射性物質濃度は、低い濃度で推移しているが、大雨時にセシウム137濃度、全β濃度の上昇が見られる。海側遮水壁鋼管矢板打設・継手処理の完了後、低下が見られる。

- ・港湾内エリアの海水放射性物質濃度は、低い濃度で推移しているが、大雨時にセシウム137濃度の上昇が見られる。海側遮水壁鋼管矢板打設・継手処理の完了後、低下が見られる。
- ・港湾外エリアの海水放射性物質濃度は、これまでの変動の範囲で推移している。

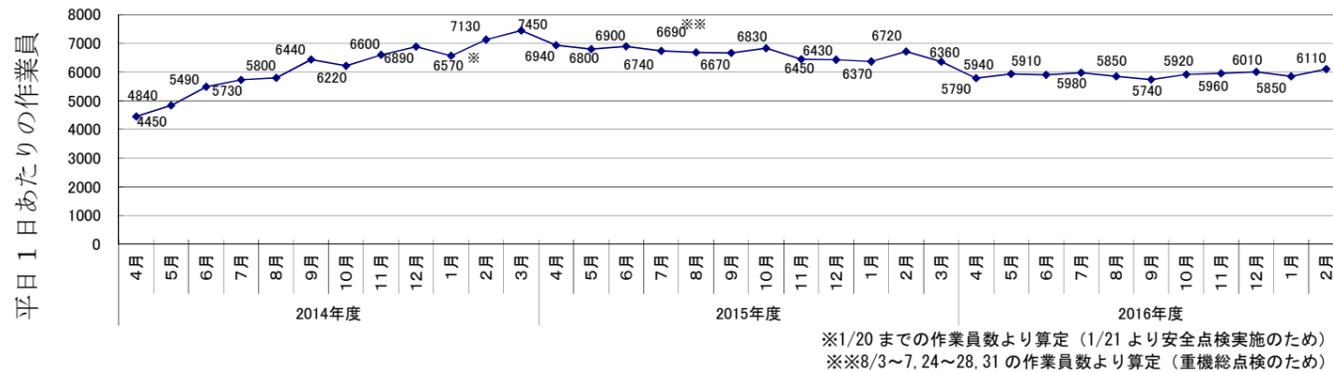
図7：2014年度以降各月の平日1日あたりの平均作業員数（実績値）の推移

- 1ヶ月間のうち1日でも従事者登録されている人数（協力企業作業員及び東電社員）は、2016年11月～2017年1月の1ヶ月あたりの平均が約12,500人。実際に業務に従事した人数は1ヶ月あたりの平均で約9,700人であり、ある程度余裕のある範囲で従事登録者が確保されている。
- 2017年4月の作業に想定される人数（協力企業作業員及び東電社員）は、平日1日あたり5,610人程度\*と想定され、現時点で要員の不足が生じていないことを主要元請企業に確認。なお、2014年度以降の各月の平日1日あたりの平均作業員数（実績値）は約4,500～7,500人規模で推移（図7参照）。  
※契約手続き中のため2017年4月の予想には含まれていない作業もある。
- 福島県内外の作業員が共に増加。2月時点における地元雇用率（協力企業作業員及び東電社員）は横ばいで約55%。
- 2013年度、2014年度、2015年度ともに月平均線量は約1mSvで安定している。（参考：年間被ばく線量目安20mSv/年≒1.7mSv/月）
- 大半の作業員の被ばく線量は線量限度に対し大きく余裕のある状況である。
